Tilstandsrapport

📍 Håkons gate 35 , 2317 HAMAR

gnr. 1, bnr. 100, snr. 6

Befaringsdato: 10.04.2026

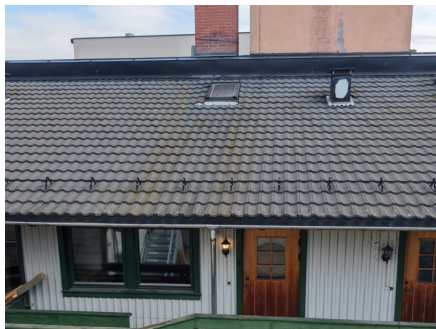
📍 TG 2 Taktekking

Det registreres stedvis noe mose på taket som anbefales fjernet som et vedlikeholdstiltak. Symptomer på slitasje og elde er registrert, selv om det ikke ble observert tegn på lekkasjer eller skader, med bakgrunn i dette så vurderes det at taktekkingen har nådd en alder som gjør tettheten usikker i tiden som kommer.

Basert på ovennevnte forhold anbefales jevnlig ettersyn slik at tiltak kan iverksettes ved behov og mose anbefales fjernet.

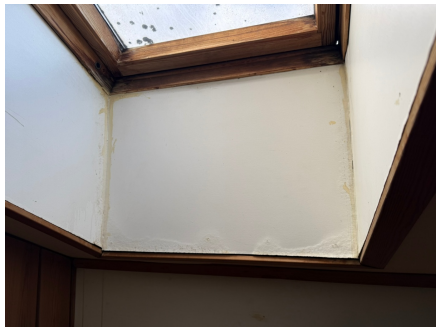
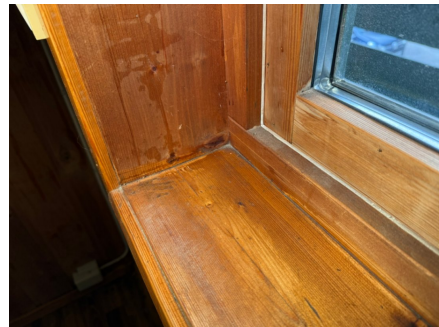
TG.2 Vinduer

Det ble registrert tegn til innvendig kondens på vinduer. Ved takvindu er det påvist fuktskader på foring, og vinduet bærer preg av alder og slitasje. Det ble ikke registrert utslag ved fuktsøk på befaringstidspunktet. Forholdet vurderes å ha sammenheng med fuktig inneluft i kombinasjon med begrenset isolasjonsevne og naturlig slitasje på vinduene. Forholdet medfører økt risiko for videre fuktpåvirkning, skadeutvikling i foringer og tilstøtende konstruksjoner.

Konsekvensen er redusert levetid på vinduer og tilhørende konstruksjoner, samt økt behov for vedlikehold. Det anbefales å bedre lufting/ventilering for å redusere kondensdannelse, utbedre skadet foring ved takvindu og påregne utskifting av takvinduet.

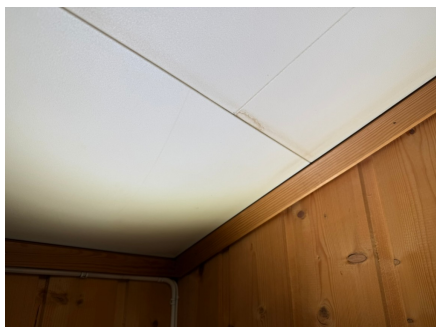
📍 TG 2 Overflater

Innvendige overflater fremstår i hovedsak uten tegn til aktiv fukt ved måling, men det er registrert fuktmerker i takplater. Årsak til merkene er ikke avklart. Det er i tillegg tydelig sjenerende lukt etter sigaretter i hele leiligheten. Forholdene medfører økt risiko for skjulte forhold i konstruksjonen, samt redusert inneklima.

Konsekvensen er redusert bokomfort og behov for tiltak. Det anbefales å undersøke årsak til fuktmerkene nærmere, og å gjennomføre luktreduserende tiltak som grundig rengjøring, overflatebehandling og eventuelt utskifting av berørte materialer.

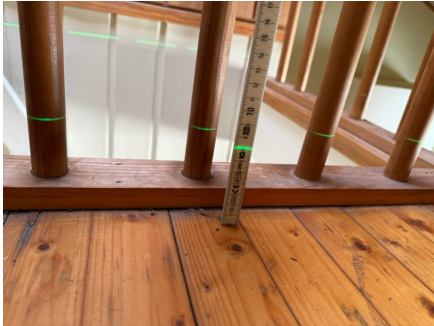
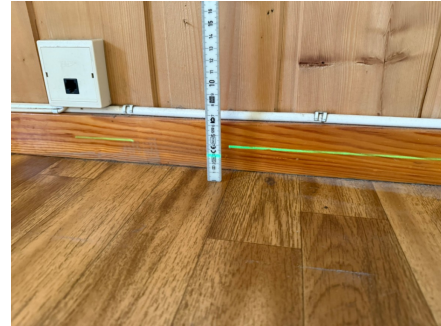
📍 TG 2 Etasjeskille/gulv mot grunn

Det er målt skjevheter med avvik på inntil 20 mm i stue/kjøkken og 32 mm på hems. Forholdet vurderes å ha sammenheng med setninger og naturlig deformasjon over tid. Forholdet medfører økt risiko for videre skjevutvikling og belastning på tilstøtende konstruksjoner.

Konsekvensen er at skjevhetene kan oppleves sjenerende i daglig bruk og påvirke montering og funksjon av innredning. Det anbefales å følge med på utviklingen, og ved behov gjennomføre tiltak for oppretting dersom forholdet forverres eller gir praktiske utfordringer.

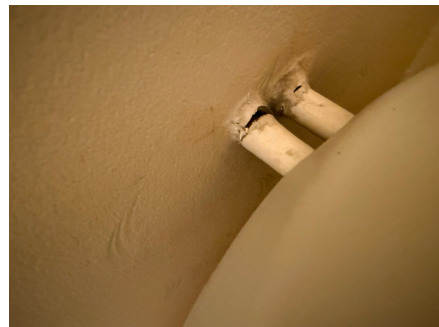
Sluk, membran og tettesjikt

Membranløsning har oppnådd en alder som tilsier usikker restlevetid. Det er registrert utettheter ved rørgjennomføringer, og sluk med tilhørende overgang til membran er ikke kontrollert grunnet plassering av dusjkabinett. Forholdet vurderes å ha sammenheng med alder og slitasje. Forholdet medfører økt risiko for lekkasjer og skadeutvikling i konstruksjonen.

Konsekvensen er økt risiko for fuktskader og at oppgradering av badet må påregnes. Dusjkabinett bør fortsatt benyttes for å begrense vannbelastning på overflater. Oppgradering av badet bør påregnes, og sluk, membran og gjennomføringer bør utbedres i forbindelse med dette.

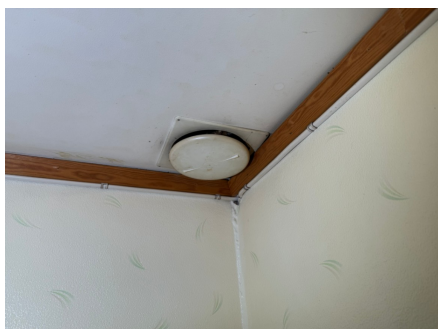
Badet har kun naturlig ventilasjon, noe som er vanlig ut fra alder. Løsningen gir begrenset luftutskifting. Forholdet medfører økt risiko for opphopning av fuktig luft og belastning på overflater og konstruksjoner.

Konsekvensen er redusert inneklime og økt behov for oppfølging. Det anbefales å etablere mekanisk avtrekk for å bedre ventilasjonen og redusere fuktbelastningen i rommet.

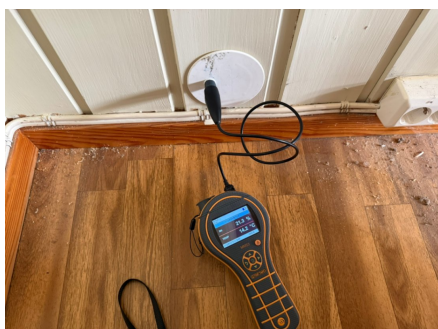
TG 1 Tilliggende konstruksjoner våtrom

Det er foretatt hulltaking med 73 mm hullbor i nedre del av vegg fra tilstøtende stue. Det er gjennomført fuktmåling i konstruksjonen. Undersøkelsen viser ingen tegn til skader eller fukt i konstruksjonen. Relativ fuktighet ble målt til 21,3 prosent, ved 14,2 celsius.

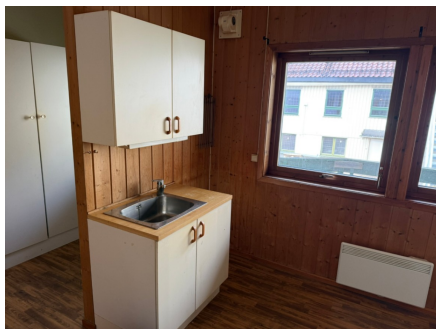
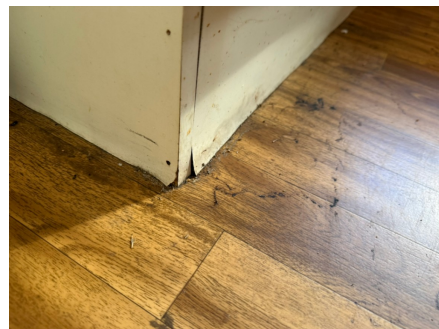
Kjøkkeninnredningen bærer preg av alder og slitasje, og det er registrert enkelte skader. Forholdet vurderes å ha sammenheng med normal bruk over tid. Forholdet medfører økt risiko for videre slitasje og redusert funksjon.

Konsekvensen er redusert brukskvalitet og behov for vedlikehold. Innredningen bør vedlikeholdes, og skadde deler bør utbedres eller skiftes ved behov for å opprettholde funksjon og levetid.

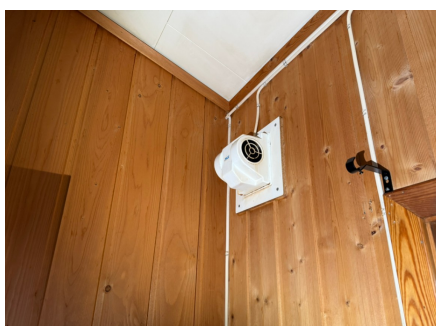
TC 2 Avtrekk

Det er ikke etablert kjøkkenventilator, og ventilasjon ivaretas kun med vifte på yttervegg med ukjent funksjon i brukssituasjon. Forholdet vurderes å ha sammenheng med eldre løsning. Forholdet medfører økt risiko for opphopning av matos og fukt i rommet.

Konsekvensen er redusert inneklimate og økt belastning på overflater. Det anbefales å etablere kjøkkenventilator for å sikre tilfredsstillende avtrekk ved matlagning.

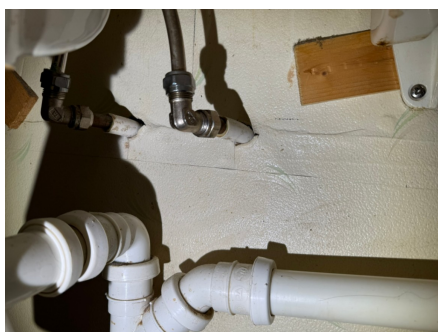
Innvendige vannledninger har oppnådd en alder der mer enn halvparten av forventet brukstid er passert. Det er ikke etablert stoppekran i leiligheten. Manglende avstengningsmulighet medfører økt risiko for lekkasjer og at vann ikke raskt kan stenges ved en eventuell hendelse.

Konsekvensen er økt risiko for vannskader og mer omfattende følgeskader ved lekkasje. Det bør etableres stoppekran slik at vannet raskt kan stenges ved behov. Rørinstallasjonene bør holdes under oppsikt og utskifting påregnes over tid.

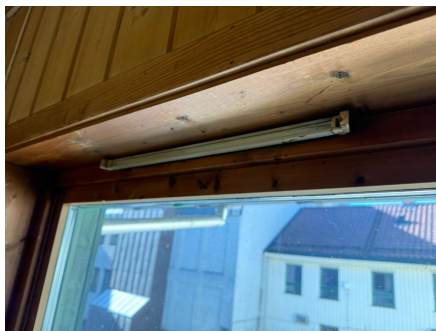
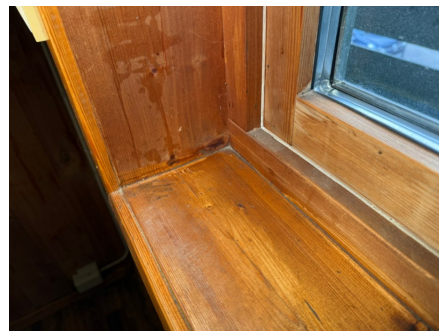
TG 2 Ventilasjon

Leiligheten har kun naturlig ventilasjon med spalteventiler i vinduer. Det er registrert tegn til kondens i vinduer i form av fuktmerker. Dette medfører økt risiko for fuktopptak i overflater og påvirkning av tilstøtende konstruksjoner.

Konsekvensen er redusert inneklima og behov for tiltak. Det anbefales å bedre ventilasjonen, for eksempel ved å etablere mekanisk avtrekk for å redusere fuktbelastningen i leiligheten.
