# Tilstandsrapport

Ålmannvegen 3, 3895 EDLAND

# gnr. 99, bnr. 295

Befaringsdato: 20.02.2024

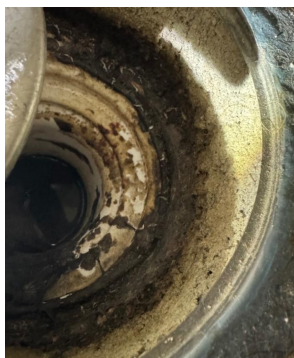
## 1. ETASJE > BAD/VASKEROM

### TG 1 Sanitærutstyr og innredning

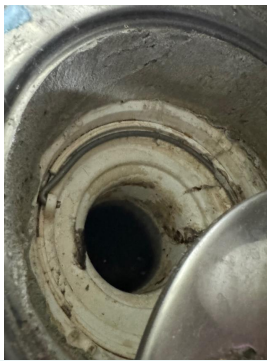
## 1. ETASJE > BAD

### TG 1 Sanitærutstyr og innredning

- Elektrisk avtrekksvifte bør monteres for å lukke avviket.
- Det bør etableres tilfredsstillende tilluft til våtrom f.eks. luftespalte ved dør e.l.
