Chr. Krohgs gate 34 4307 SANDNES

Tilstandsrapport Eierskifte

Boligtype: Enebolig

Byggeår: 1938

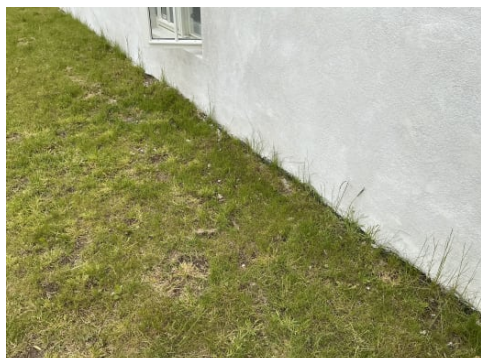
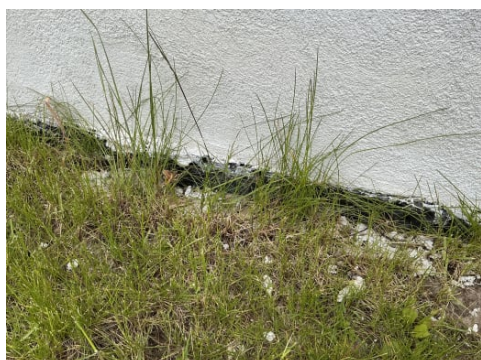
Grunnmurs-plast er synlig på del av grunnmur. Topplist er ikke montert.

Grunnmurs-plast er ikke synlig over bakke på del av grunnmur. Topplist er ikke montert. Grunnmurs-plast på drenering fra byggeår er ikke etablert. Fukt-målinger viser fukt-verdier over faregrense for utvikling av skader.

Inspeksjonen avdekket at terrenget stedvis heller inn mot boligen TG 3. Dette er en uheldig situasjon som kan føre til: Økt belastning på den utvendige dreneringen. Risiko for fuktgjennomtrengning i grunnmuren Overflatevann fra tak er tilkoblet avløp. Overflatevann tilbygg ved inngang går til bakke.

Det anbefales drensledning spyles med intervall på 1 - 5 år eventuelt kontrolleres med kamera. Prisoverslag er kun for planering av terreng. For bytte av drenering fra byggeår vil prisoverslag være 150 000 - 300 000 kr. Prisoverslag er sjablongmessig. Ved utbedring av fukt-sikring anbefales prisoverslag fra entreprenør.

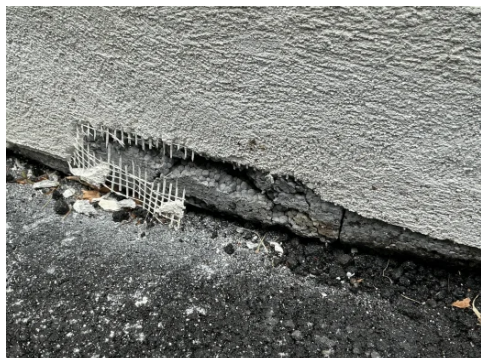
Utvendig puss dekker ikke helt og isopor er synlig under.

TG 2 på grunn av blant annet utvendige murte/pussede fasader har sprekker. Puss mot gårdsrom dekker ikke helt og isopor er synlig.

Utbedring av ovenfornevnte forhold må påregnes. Det anbefales å montere hånd-rekke på trapp til kjeller.

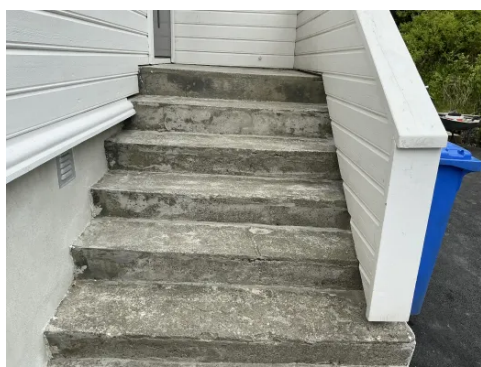
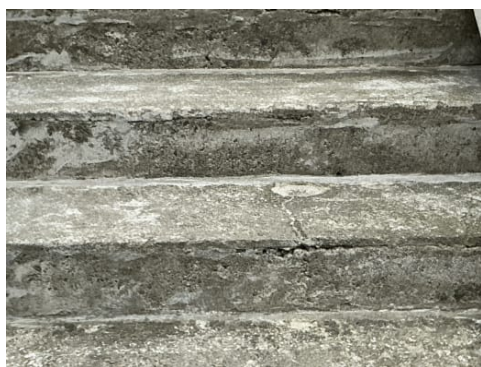
Riss/sprekker på utvendig trapp.

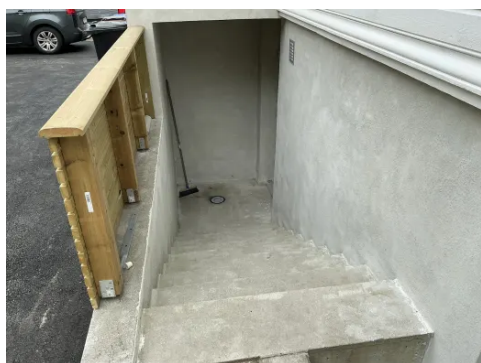
Hånd-rekke på kjellertrapp er ikke etablert TG 2. Det anbefales å montere hånd-rekke etter gjeldene krav.

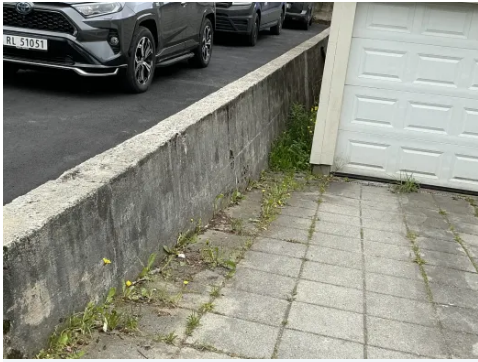
Rekkverk på støttemur mot nabo er ikke etablert.

Det registreres skjevhet/retningsavvik som skyldes jord-trykk eller tele- belastning. Rekkverk er ikke etablert TG 3. Nivåforskjell på mer enn 0,5 meter der det er hardt underlag som f.eks. betong, asfalt, steinheller, må sikres med rekkverk. Grunnforhold/fundamentering er ikke vurdert da den ligger under bakkenivå.

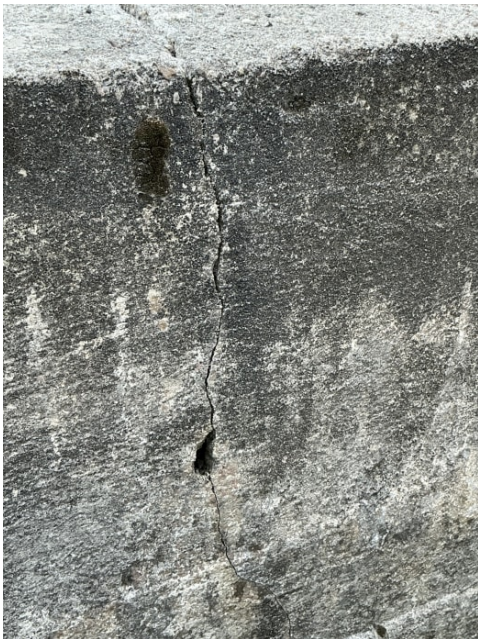
Riss/sprekker på støttemur.

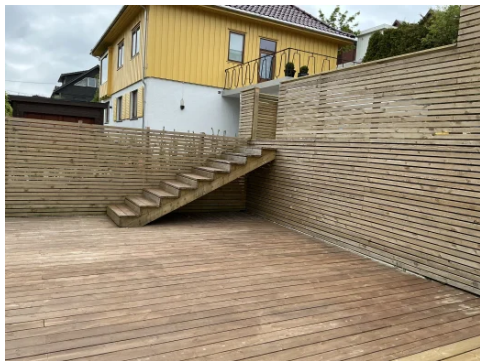
Rekkverk på trapp er ikke montert.

TG 3 på grunn av rekkverk på trapp ikke er etablert. Balkonger og terrasser som ligger mer enn 50 cm over terreng skal sikres med rekkverk. Synlig bærende eldre konstruksjon/drager, alder er usikker. Bærende konstruksjoner er innkledd og er ikke tilgjengelig for kontroll. Mark-terrasse er lagt direkte på bakken uten frostsikring, og bevegelser pga. tele i bakken må påregnes. Terrassebord fremstår i god stand med normal slitasje TG 1. Normaltid for reparasjon av balkong/terrasse 15 - 30 år.

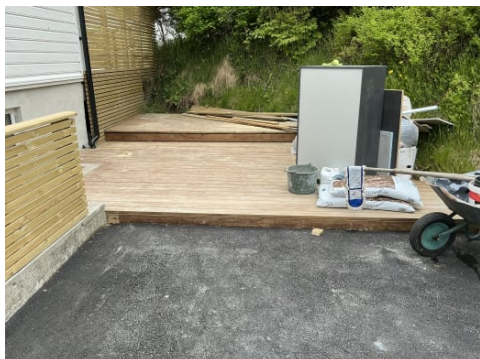
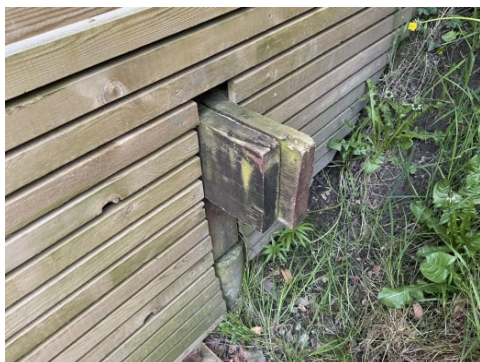
Bærende konstruksjoner av eldre årgang. Øvrig del av bærende konstruksjoner er innkledd og ikke tilgjengelig for kontroll. Ytterlig undersøkelse anbefales. Det tas forbehold om feil og mangler som ikke er synlige.

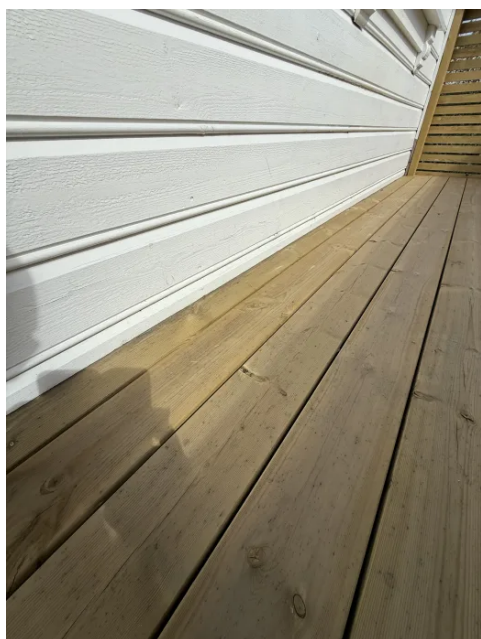
Det er liten/ingen avstand mellom ytterkledning og terrassebord. Lufting blir redusert. Dette vil gi redusert levetid på kledning.

Det anbefales å etablere muse-tetting bak hele kledning. Det bør foretas tiltak for å bedre lufting av kledningen på områder med liten lufting.

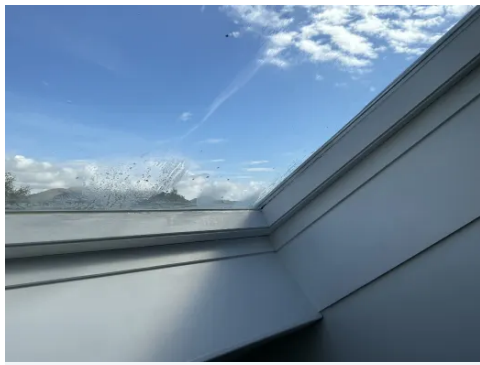
Punkttert takvindu på loft.

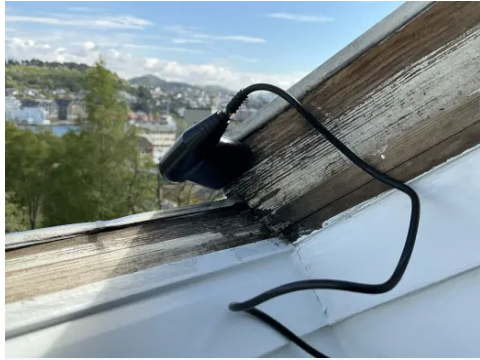
Fukt/råte på takvindu.

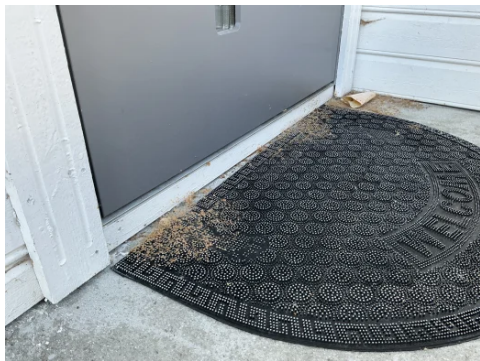
Beslag ved terskel til inngangs-dør er ikke montert.

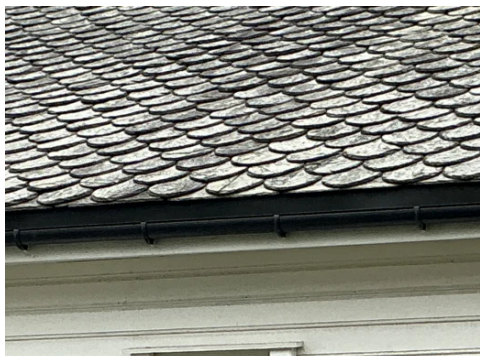
Sprekk i taksteinen er registrert TG 2. Utbedring må påregnes,

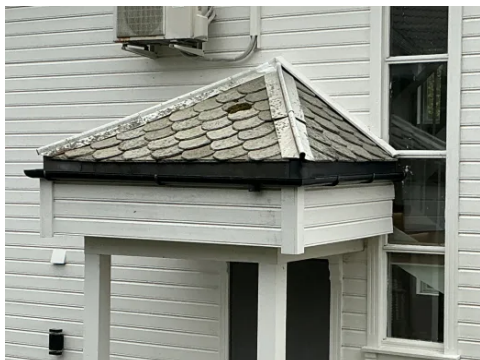
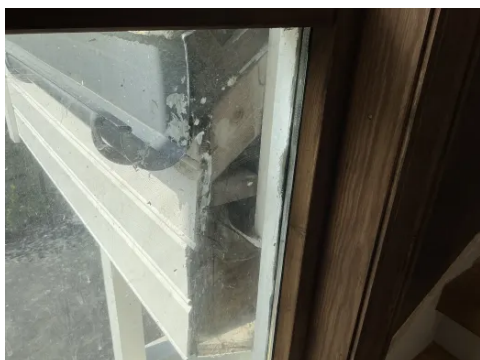
Overgang mellom overbygg ved inngang og bolig er ikke fagmessig utført. Ytterlig kontroll og eventuell utbedring må påregnes.

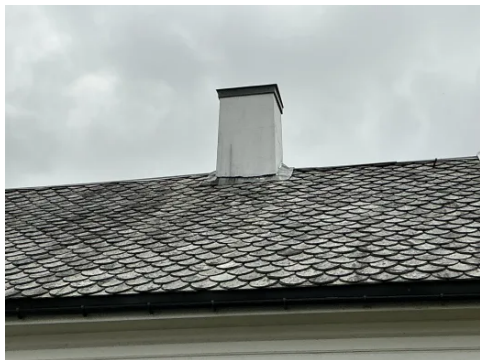
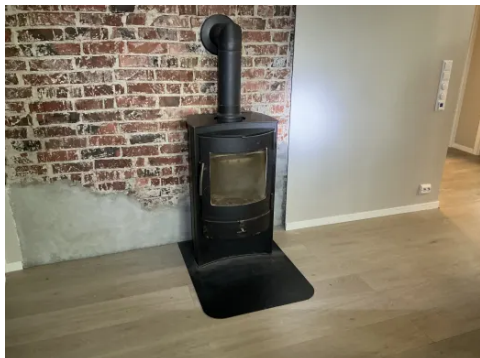
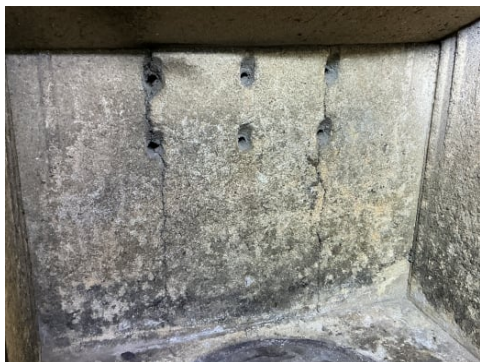
Riss/sprekk på stien i brennkammer på vedovn i kjeller TG 2.

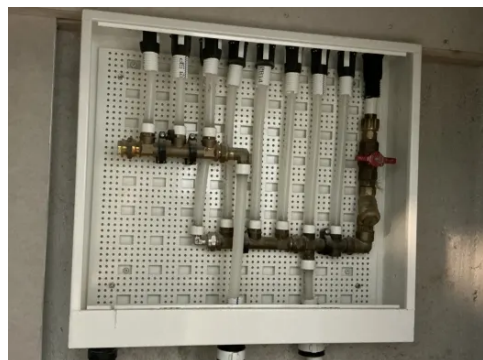
Rør-fordeling i rør i rør skap er ikke merket.

Det anbefales å merke rør-fordeling i skap i kjeller. Sprut-deksel til rør i rør skap i vaskerom mangler.
På generelt grunnlag anbefales det å etablere/montere automatisk stoppe-ventil på vannledninger.
Vannrør som er skrevet på med tusj. Merker kan ofte fjernes med milde løsemidler som isopropylalkohol eller spesielle rengjøringsmidler. Vær forsiktig for å unngå skade på plastrøret under rengjøring.

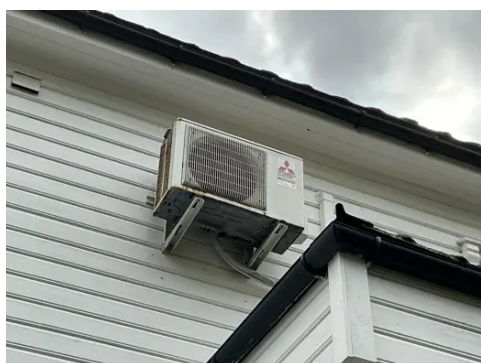
Alder på varmepumpe er ikke kontrollert på grunn av tilgang.

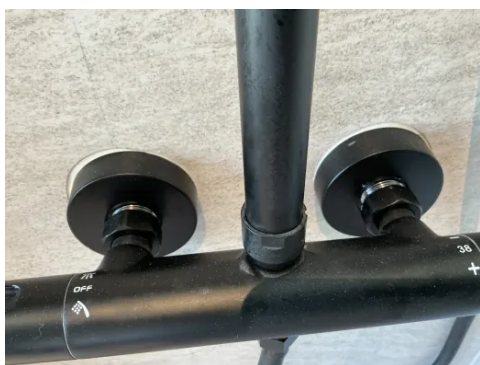
Deksel mellom blandebeholder og fliser dekker ikke helt.

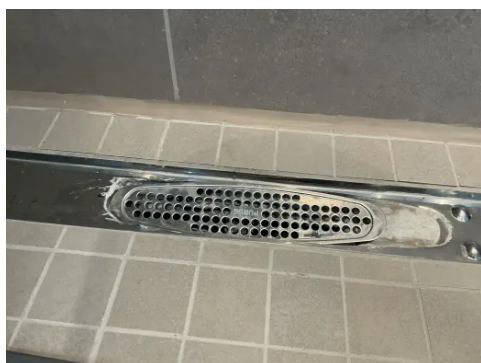
På grunn av mørtel i sluk tetter ikke sluk-rist helt mot sluk.
