Chr. Krohgs gate 34, 4307 SANDNES

**Oppusset enebolig m mulighet for
utleie, 7 soverom, solrike
uteområder, god parkering, og
gåavstand til Sandnes sentrum!**

Salgsobjekt: Enebolig
Eierform: Eiet
Byggeår: 1938
BRA-i/BRA Total 230/230 m²
Tomtstr.: 507.3 m²
Soverom: 7
Antall rom: 9
Gnr./bnr. Gnr. 111, bnr. 50
Oppdragsnr.: 1412260042

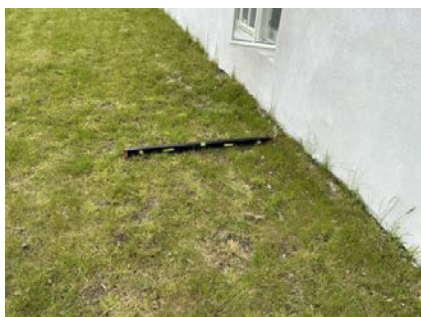
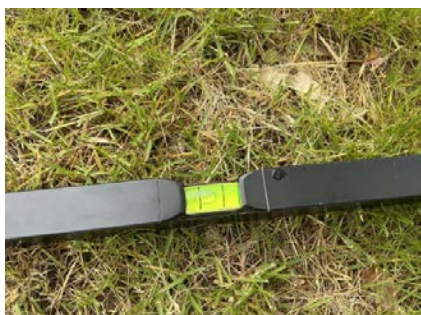
Grunnmurs-plast er synlig på del av grunnmur. Topplister er ikke montert.

Det anbefales drensledning spyles med intervall på 1 - 5 år eventuelt kontrolleres med kamera. Prisoverslag er kun for planering av terreng. For bytte av drenering fra byggeår vil prisoverslag være 150 000 - 300 000 kr. Prisoverslag er sjablongmessig. Ved utbedring av fukt-sikring anbefales prisoverslag fra entreprenør.

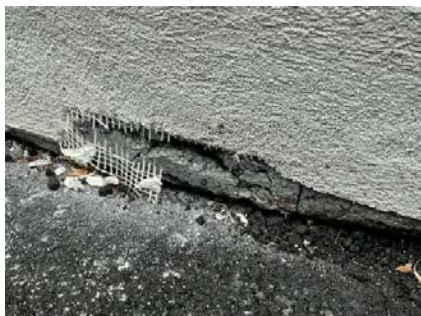
Utvendig puss dekker ikke helt og isopor er synlig under.

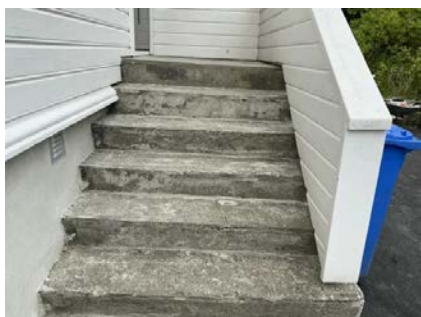
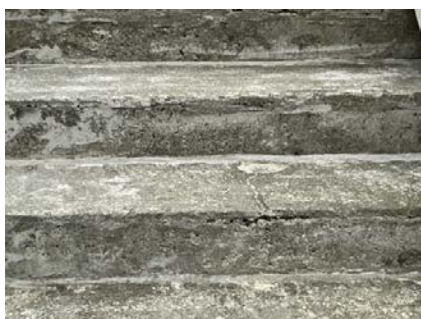
Riss/sprekker på utvendig trapp.

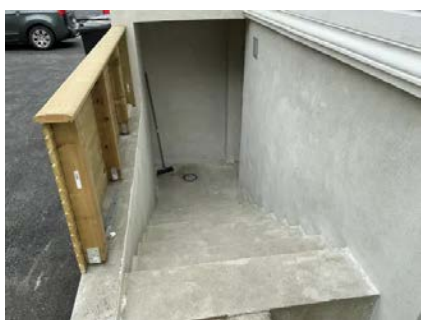
Hånd-rekke på kjellertrapp er ikke etablert TG 2. Det anbefales å montere hånd-rekke etter gjeldene krav.

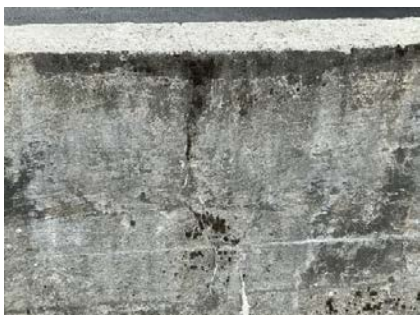
Riss/sprekker på støttemur.

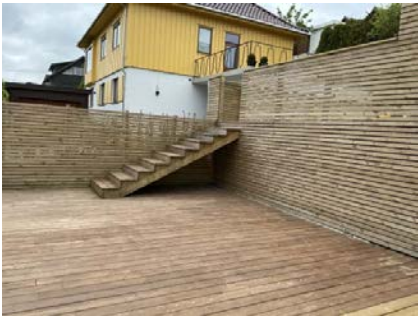
Rekkverk på trapp er ikke montert.

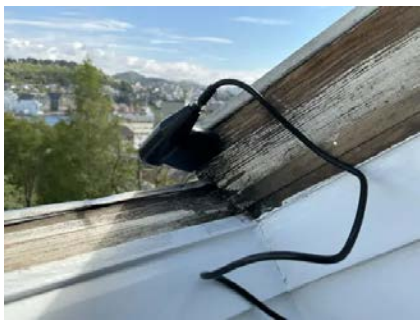
Punkttert takvindu på loft.

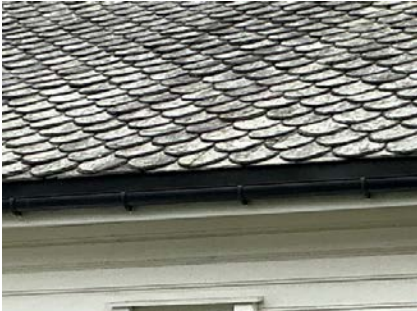
Sprekk i taksteinen er registrert TG 2. Utbedring må påregnes,

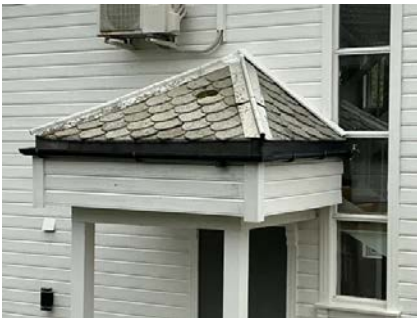
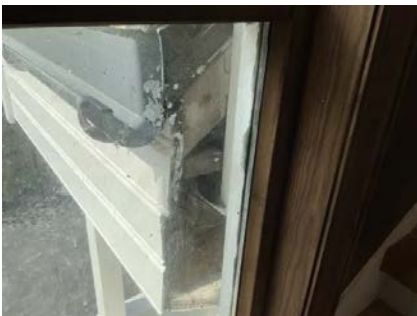
Overgang mellom overbygg ved inngang og bolig er ikke fagmessig utført. Ytterlig kontroll og eventuell utbedring må påregnes.

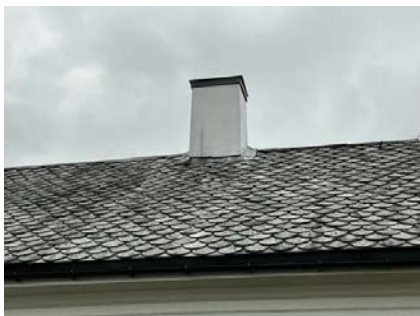
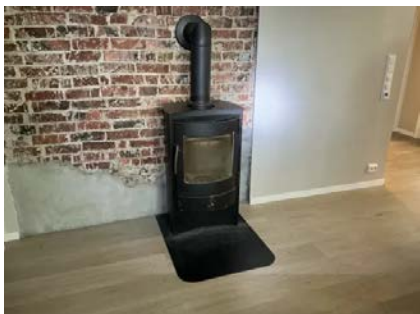
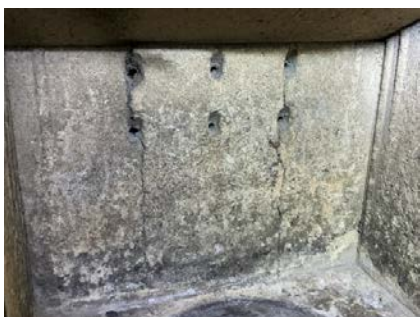
Riss/sprekk på stien i brennkammer på vedovn i kjeller TG 2.

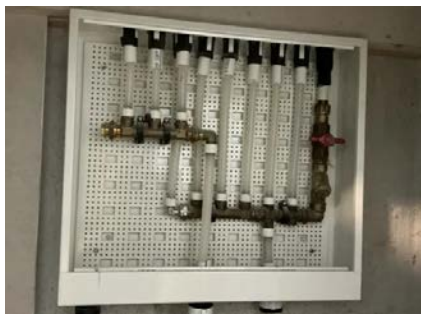
Rør-fordeling i rør i rør skap er ikke merket.

Det anbefales å merke rør-fordeling i skap i kjeller. Sprut-deksel til rør i rør skap i vaskerom mangler.
På generelt grunnlag anbefales det å etablere/montere automatisk stoppe-ventil på vannledninger.
Vannrør som er skrevet på med tusj. Merker kan ofte fjernes med milde løsemidler som isopropylalkohol eller spesielle rengjøringsmidler. Vær forsiktig for å unngå skade på plastrøret under rengjøring.

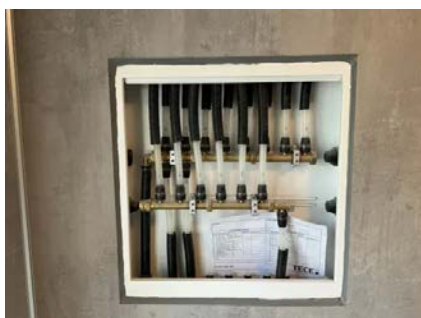
Fordeler-skap i vaskerom 1 etasje. Det er skrevet med tusj på vannrør. Dette kan skade vannrør.

Vannrør som er skrevet på med tusj. Merker kan ofte fjernes med milde løsemidler som isopropylalkohol eller spesielle rengjøringsmidler. Vær forsiktig for å unngå skade på plastrøret under rengjøring.

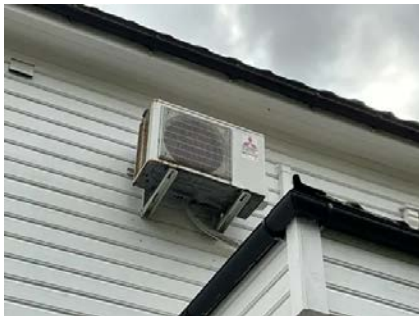
Alder på varmepumpe er ikke kontrollert på grunn av tilgang.

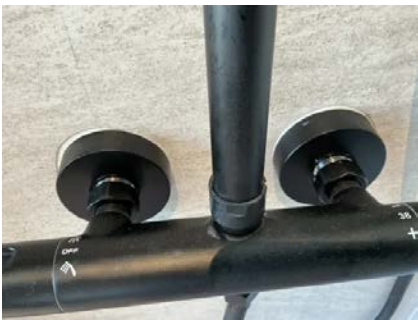
Deksel mellom blandebatteri og fliser dekker ikke helt.

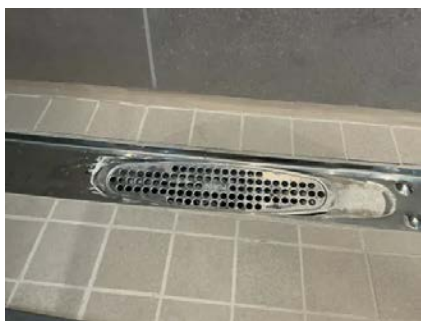
På grunn av mørtel i sluk tetter ikke sluk-rist helt mot sluk.
