Chr. Krohgs gate 34 4307 SANDNES

Tilstandsrapport Eierskifte

Boligtype: Enebolig

Byggeår: 1938

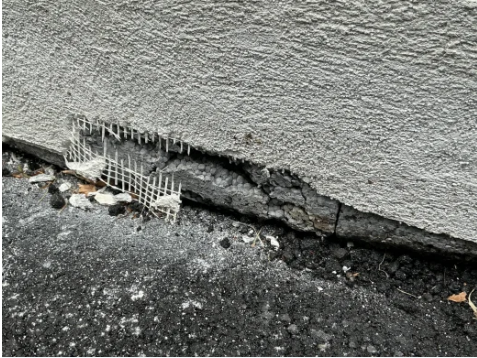
Utvendig puss dekker ikke helt og isopor er synlig under.

TG 2 på grunn av blant annet utvendige murte/pussede fasader har sprekker. Puss mot gårdsrom dekker ikke helt og isopor er synlig.

Utbedring av ovenfornevnte forhold må påregnes. Det anbefales å montere hånd-rekke på trapp til kjeller.

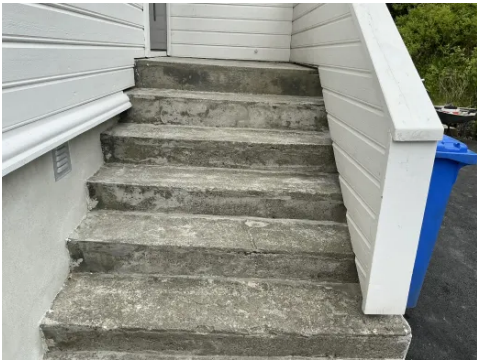
Riss/sprekker på utvendig trapp.

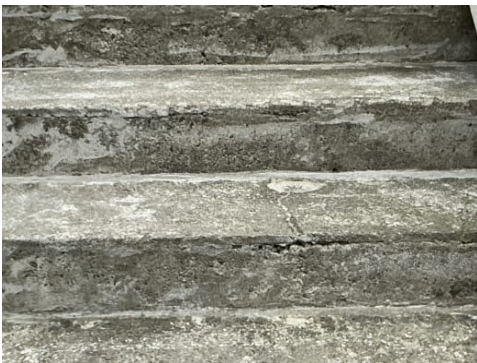
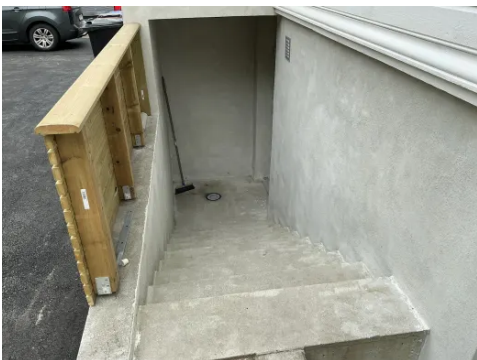
Hånd-rekke på kjellertrapp er ikke etablert TG 2. Det anbefales å montere hånd-rekke etter gjeldene krav.

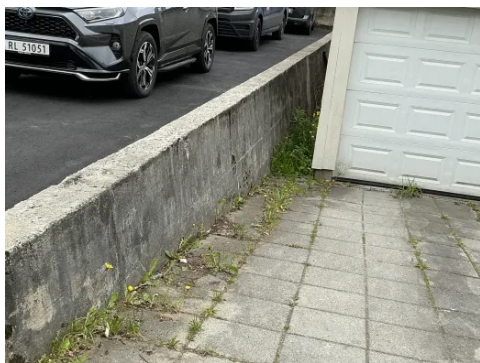
Rekkverk på støttemur mot nabo er ikke etablert.

Det registreres skjevhet/retningsavvik som skyldes jord-trykk eller tele- belastning. Rekkverk er ikke etablert TG 3. Nivåforskjell på mer enn 0,5 meter der det er hardt underlag som f.eks. betong, asfalt, steinheller, må sikres med rekkverk. Grunnforhold/fundamentering er ikke vurdert da den ligger under bakkenivå.

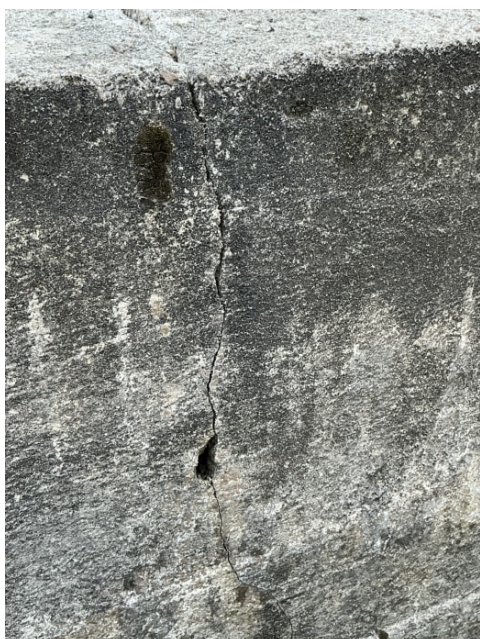
Riss/sprekker på støttemur.

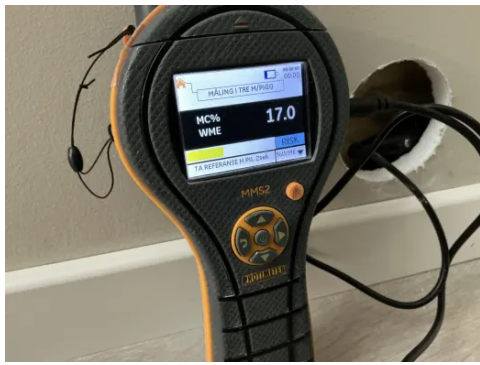
Det er foretatt hull-taking i nedre del av vegg i stue. Ved måling av relativ fuktighet i hulrom ved hull-taking, måles et fukt-innhold som er over faregrensen for utvikling av skader. Rommene er ventilert med klaff-ventiler på yttervegg og var en godkjent løsning fra byggeår på boligen.

Det påviste fukt-nivå gir grunn til å overvåke konstruksjonen for å se utvikling over tid, og eventuelt foreta tiltak for å unngå fuktskader. Det tas forbehold om skjulte feil og mangler.

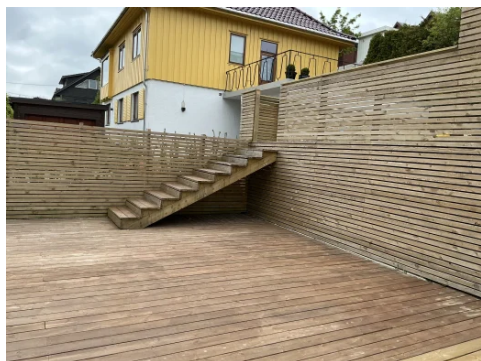
Rekkverk på trapp er ikke montert.

TG 3 på grunn av rekkverk på trapp ikke er etablert. Balkonger og terrasser som ligger mer enn 50 cm over terreng skal sikres med rekkverk. Synlig bærende eldre konstruksjon/drager, alder er usikker. Bærende konstruksjoner er innkledd og er ikke tilgjengelig for kontroll. Mark-terrasse er lagt direkte på bakken uten frostsikring, og bevegelser pga. tele i bakken må påregnes. Terrassebord fremstår i god stand med normal slitasje TG 1. Normaltid for reparasjon av balkong/terrasse 15 - 30 år.

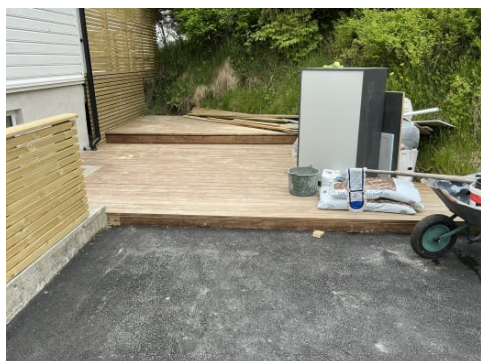
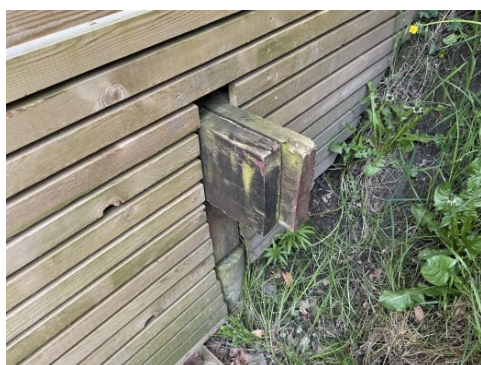
Bærende konstruksjoner av eldre årgang. Øvrig del av bærende konstruksjoner er innkledd og ikke tilgjengelig for kontroll. Ytterlig undersøkelse anbefales. Det tas forbehold om feil og mangler som ikke er synlige.

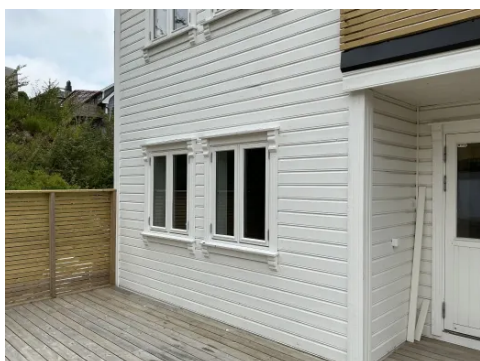
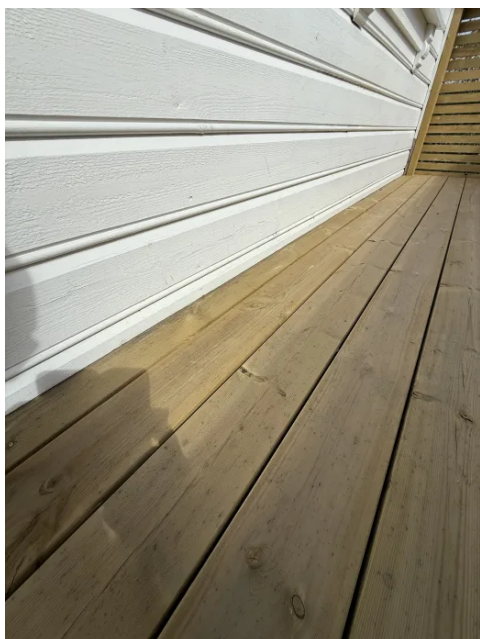
Noen sprekke-dannelser i panel grunnet normal uttøking.
Noen steder er det liten avstand mellom ytterkledning og grunnmur TG 2. Lufting blir redusert vil gi redusert forventet brukstid på kledning. Lusing/musebånd i nedre kant av konstruksjon bak kledning observert ved stedvis sjekk. Lusing/musebånd i nedre kant av konstruksjon er ikke montert bak hjørne-bord TG 2. Ytterkledning fremstår ellers i god stand TG 1.

Det anbefales å etablere muse-tetting bak hele kledning. Det bør foretas tiltak for å bedre lufting av kledningen på områder med liten lufting.

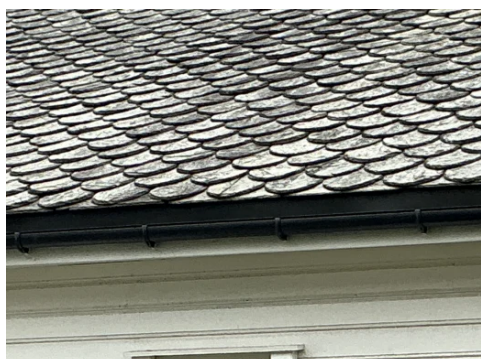
Sprekk i taksteinen er registrert TG 2. Utbedring må påregnes,

Begroing. Mose og lav fjernes uten å skade tekking. Intervall 5 - 15 år. Årlig kontroll av taktekking og halvårlig rensk av nedløpsrør anbefales. Det registreres riss/sprekk i noen stener. Det gjøres oppmerksom på at deler av skifer er av eldre årgang og tiltak lokale/utbedringer må påregnes i tiden som kommer. Overgang mellom overbygg ved inngang og bolig er ikke fagmessig utført. Ytterlig kontroll og eventuell utbedring må påregnes. Det tas forbehold om skjulte feil og mangler. Ytterlig undersøkelse anbefales ved bytte av takstein.

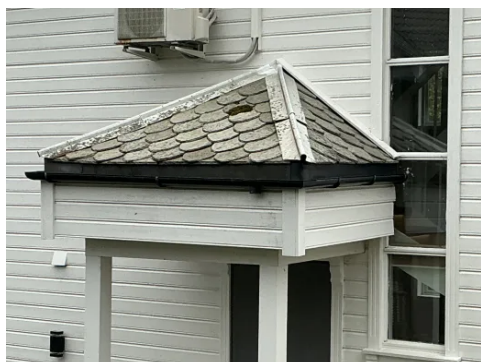
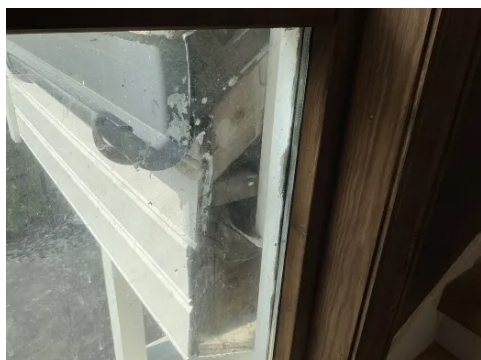
Overgang mellom overbygg ved inngang og bolig er ikke fagmessig utført. Ytterlig kontroll og eventuell utbedring må påregnes.

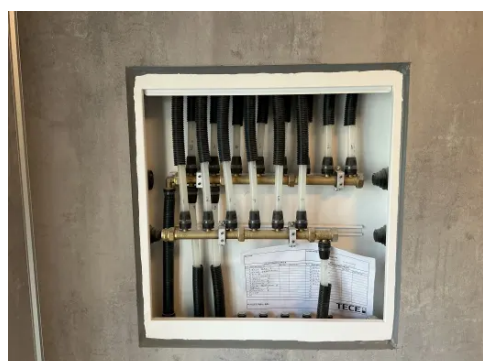
Fordeler-skap i vaskerom 1 etasje. Det er skrevet med tusj på vannrør. Dette kan skade vannrør.

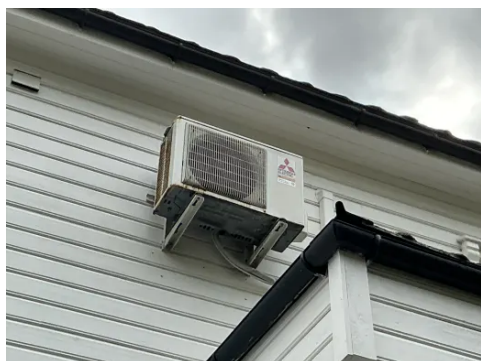
Alder på varmepumpe er ikke kontrollert på grunn av tilgang.

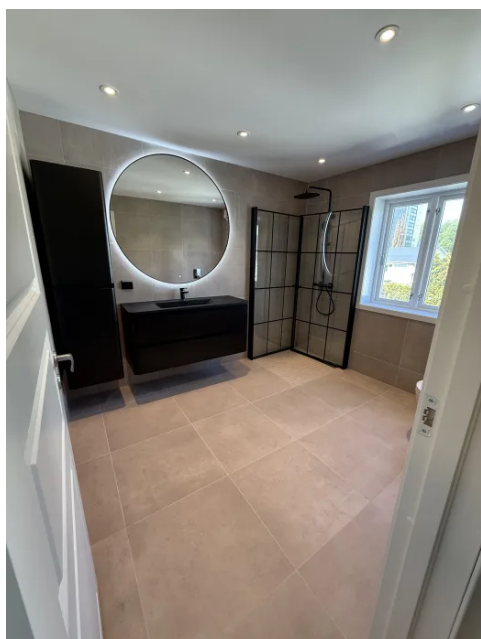
På grunn av mørtel i sluk tetter ikke sluk-rist helt mot sluk.
