Chr. Krohgs gate 34, 4307 SANDNES

**Oppusset enebolig m mulighet for utleie, 7 soverom, solrike uteområder, god parkering, og gåavstand til Sandnes sentrum!**

# Betydelig oppusset enebolig med gåavstand til Sandnes sentrum!

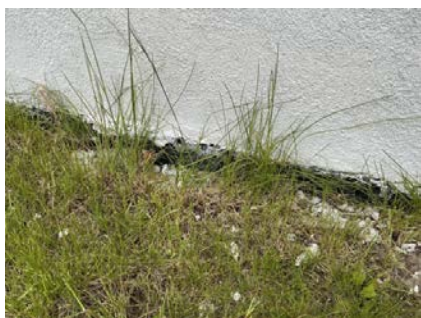
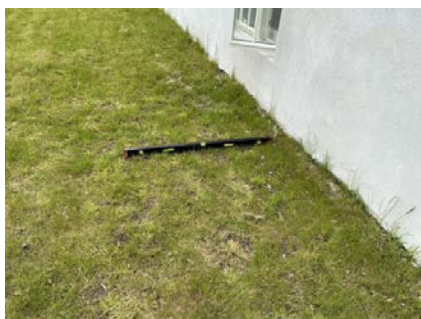
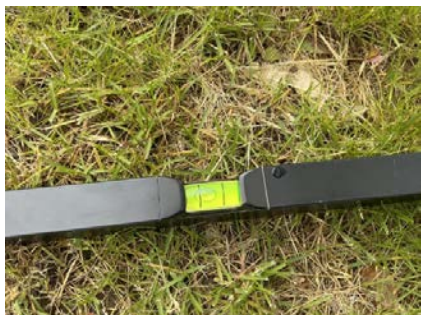
Grunnmurs-plast er synlig på del av grunnmur. Toppliste er ikke montert.

Grunnmurs-plast er ikke synlig over bakke på del av grunnmur. Toppliste er ikke montert. Grunnmurs-plast på drenering fra byggeår er ikke etablert. Fukt-målinger viser fukt-verdier over faregrense for utvikling av skader.

Inspeksjonen avdekket at terrenget stedvis heller inn mot boligen TG 3. Dette er en uheldig situasjon som kan føre til: Økt belastning på den utvendige dreneringen. Risiko for fuktgjennomtrengning i grunnmuren Overflatevann fra tak er tilkoblet avløp. Overflatevann tilbygg ved inngang går til bakke.

Drenering fra byggeår. På boliger av denne alder må det påregnes fare for noe fuktighet i grunnmur, dette fordi datidens byggeskikk ikke ble utført med tilfredstillende fuktsikring, ved bruk av knotteplast og drenerør, lik dagens byggeskikk tilsier. Utbedring av drenering og fuktsikring må påregnes.

Det anbefales drensledning spyles med intervall på 1 - 5 år eventuelt kontrolleres med kamera. Prisoverslag er kun for planering av terreng. For bytte av drenering fra byggeår vil prisoverslag være 150 000 - 300 000 kr. Prisoverslag er sjablongmessig. Ved utbedring av fukt-sikring anbefales prisoverslag fra entreprenør.

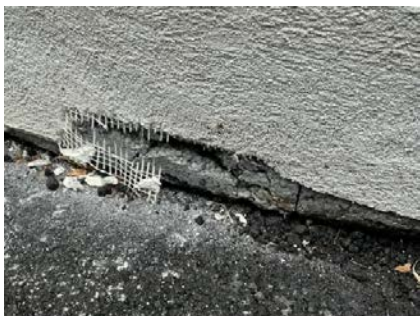
Utvendig puss dekker ikke helt og isopor er synlig under.

TG 2 på grunn av blant annet utvendige murte/pussede fasader har sprekker. Puss mot gårdsrom dekker ikke helt og isopor er synlig.

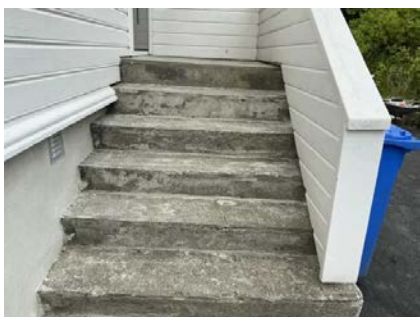
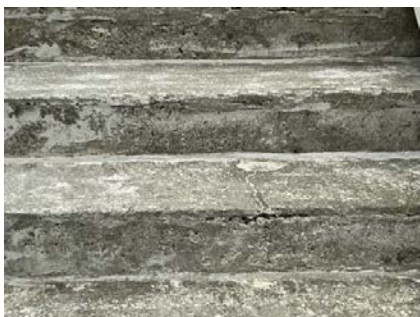
Riss/sprekker på utvendig trapp.

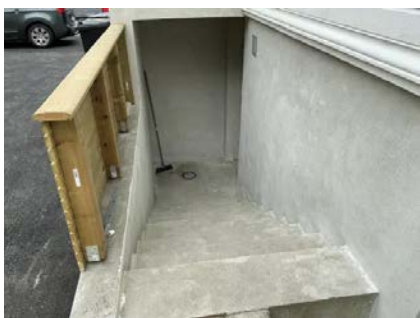
Hånd-rekke på kjellertrapp er ikke etablert TG 2. Det anbefales å montere hånd-rekke etter gjeldene krav.

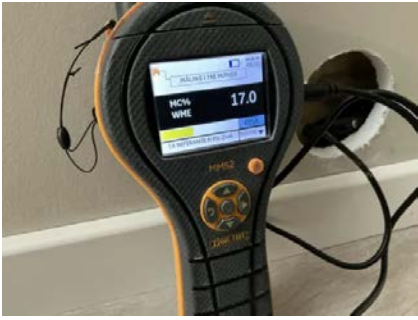
Det er foretatt hull-taking i nedre del av vegg i stue. Ved måling av relativ fuktighet i hulrom ved hull-taking, måles et fukt-innhold som er over faregrensen for utvikling av skader. Rommene er ventilert med klaff-ventiler på yttervegg og var en godkjent løsning fra byggeår på boligen.

Ref. Direktoratet for byggkvalitet: Ved nybygg i konstruksjoner med lav uttørkings-evne (for eksempel konstruksjoner mot terreng) må fukt-innholdet i trevirket være lavere enn 15 vektprosent fukt før innbygging. For å unngå soppangrep på trevirke, må trevirke inneholde mindre enn 20 vektprosent fukt.

Det påviste fukt-nivå gir grunn til å overvåke konstruksjonen for å se utvikling over tid, og eventuelt foreta tiltak for å unngå fuktskader. Det tas forbehold om skjulte feil og mangler.

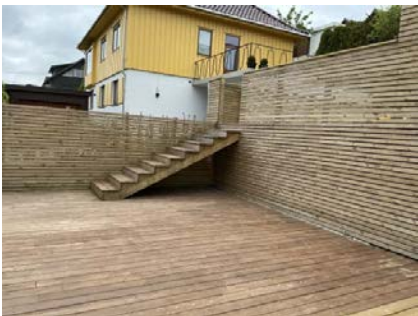
Rekkverk på trapp er ikke montert.

TG 3 på grunn av rekkverk på trapp ikke er etablert. Balkonger og terrasser som ligger mer enn 50 cm over terreng skal sikres med rekkverk. Synlig bærende eldre konstruksjon/dragere, alder er usikker. Bærende konstruksjoner er innkledd og er ikke tilgjengelig for kontroll. Mark-terrasse er lagt direkte på bakken uten frostsikring, og bevegelser pga. tele i bakken må påregnes. Terrassebord fremstår i god stand med normal slitasje TG 1. Normaltid for reparasjon av balkong/terrasse 15 - 30 år.

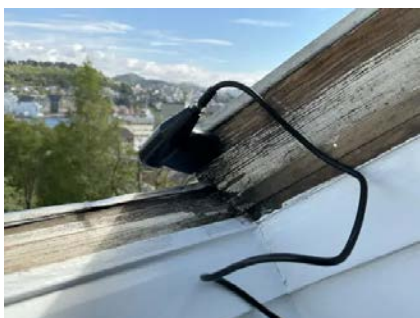
Punkttert takvindu på loft.

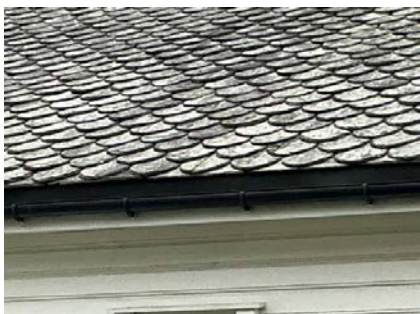
Sprekk i taksteinen er registrert TG 2. Utbedring må påregnes,

Det registers riss/sprekk i noen stener. Det gjøres oppmerksom på at deler av skifer er av eldre årgang og tiltak lokale/utbedringer må påregnes i tiden som kommer. Overgang mellom overbygg ved inngang og bolig er ikke fagmessig utført. Ytterlig kontroll og eventuell utbedring må påregnes. Det tas forbehold om skjulte feil og mangler. Ytterlig undersøkelse anbefales ved bytte av takstein.

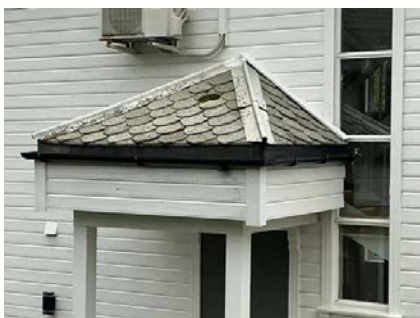
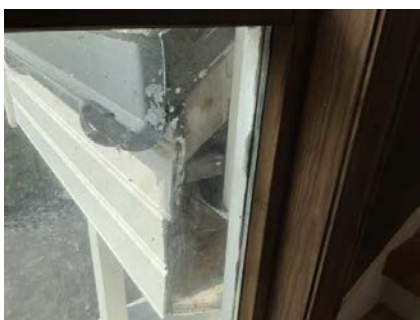
Overgang mellom overbygg ved inngang og bolig er ikke fagmessig utført. Ytterlig kontroll og eventuell utbedring må påregnes.

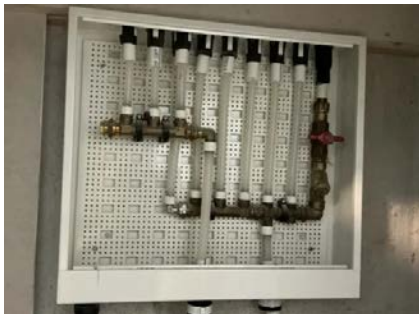
Rør-fordeling i rør i rør skap er ikke merket.

Det anbefales å merke rør-fordeling i skap i kjeller. Sprut-deksel til rør i rør skap i vaskerom mangler.  
På generelt grunnlag anbefales det å etablere/montere automatisk stoppe-ventil på vannledninger.  
Vannrør som er skrevet på med tusj. Merker kan ofte fjernes med milde løsemidler som isopropylalkohol eller spesielle rengjøringsmidler. Vær forsiktig for å unngå skade på plastrøret under rengjøring.

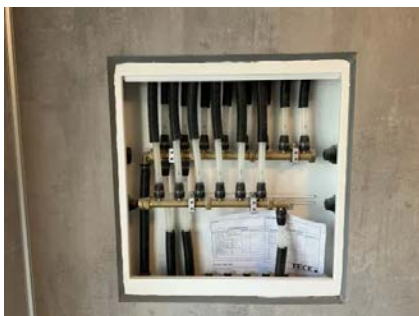
Fordeler-skap i vaskerom 1 etasje. Det er skrevet med tusj på vannrør. Dette kan skade vannrør.

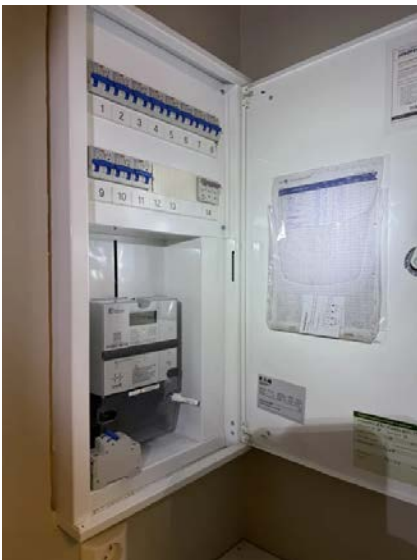
Sikringsskap i kjeller.

Med bakgrunn i de registrerte avvik bør det gjennomføres en utvidet el-kontroll av en kvalifisert elektro-faglig person.

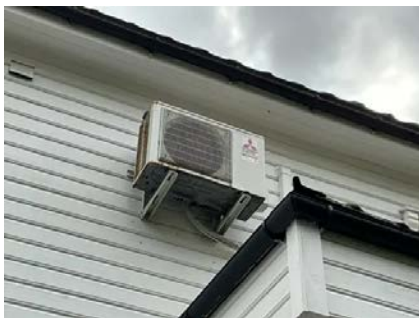
Alder på varmepumpe er ikke kontrollert på grunn av tilgang.

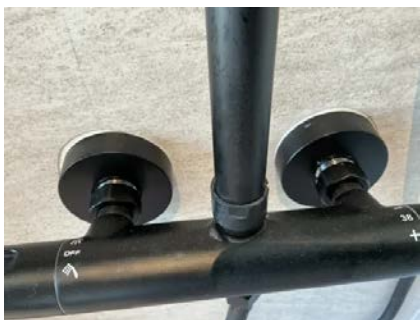
Deksel mellom blandebatteri og fliser dekker ikke helt.

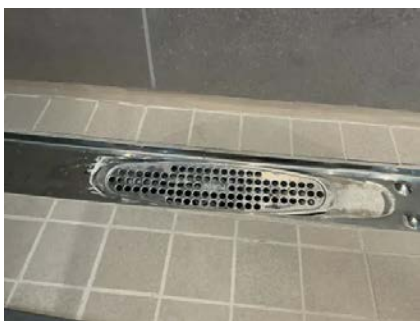
På grunn av mørtel i sluk tetter ikke sluk-rist helt mot sluk.
