Tilstandsrapport

Selveierleilighet (i blokk)

Hamrevegen 25 A, 5229 KALANDSEIDET

Befaringsdato: 24.04.2024

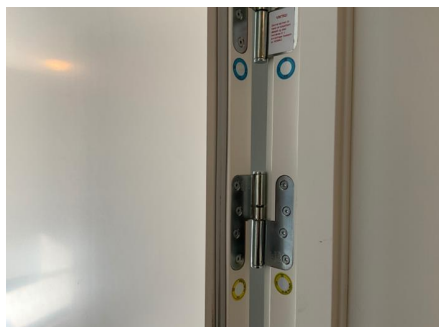
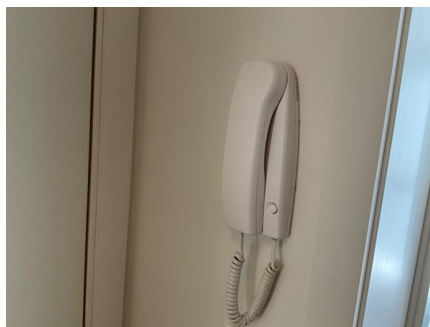
! TG 1 Dører

Slett entrédør med brannklasse B-30 og lydklasse 35dB. Porttelefon.

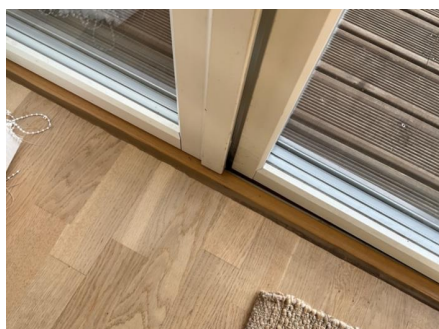
! TG 1 Balkonger, terrasser og rom under balkonger

Terrasse på 27 m² med utgang fra stue/kjøkken.

Terrassebord med riller. Glassrekkverk m/metallprofiler.

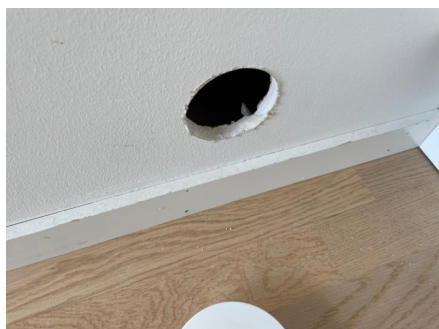
! TG 1 Tilliggende konstruksjoner våtrom

Det ble ikke avdekket unormale fuktforhold ved kontroll bak dusjsone.

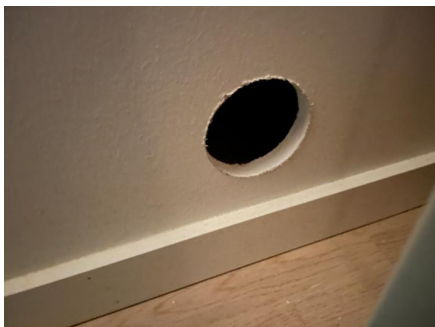
! TG 1 Tilliggende konstruksjoner våtrom

Det ble ikke avdekket unormale fuktforhold ved kontroll bak dusjsone.

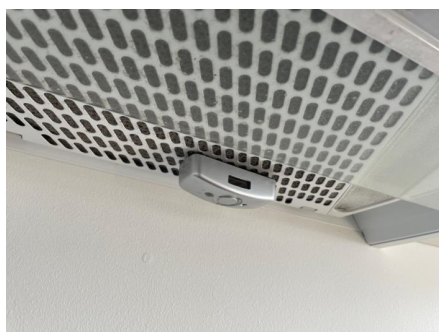
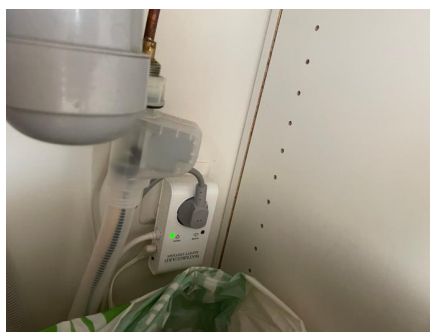
Kjøkkeninnredning fra HTH med glatte fronter, benkeplate i laminat og nedfelt stålvaske med skyllekum ett-greps servantkran. Integrert ventilator fra Flexit. Belysning under overskap. Det er montert komfyrvakt og lekkasjestopper (AquaStop) på kjøkkenet

Hvitevarer fra Siemens.

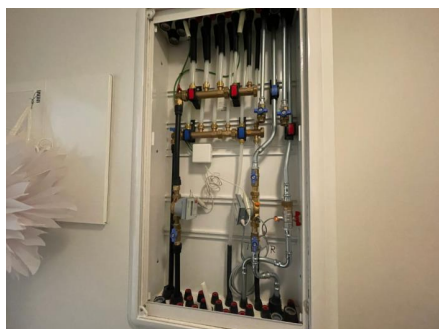
Stoppekran i fordelerskap. Denne ble funksjonstestet uten avvik.

Hovedstamme/felles vannrør er skjult. Vurdering gjelder for vannrør i den aktuelle leiligheten. Felles rør, stigeledninger e.l. er ikke kontrollert.

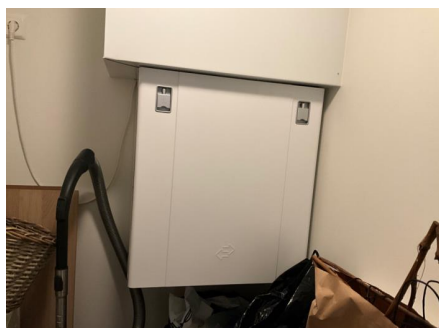
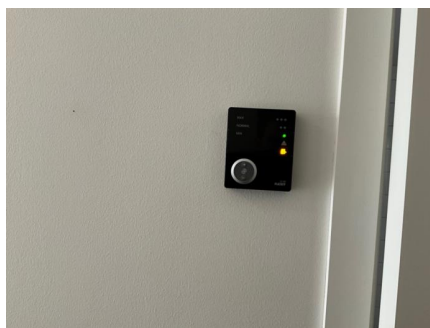
Ventilasjonssystemet sørger for at ny, frisk, filtrert og oppvarmet luft føres inn i leiligheten.

Anlegget er kun enkelt, visuelt kontrollert. Det anbefales å foreta service og filterbytte etter leverandørens anbefalinger.
