Tilstandsrapport

Andels-/tomannsbolig

Furubergvegen 189 A, 2316 HAMAR

Befaringsdato: 08.05.2024

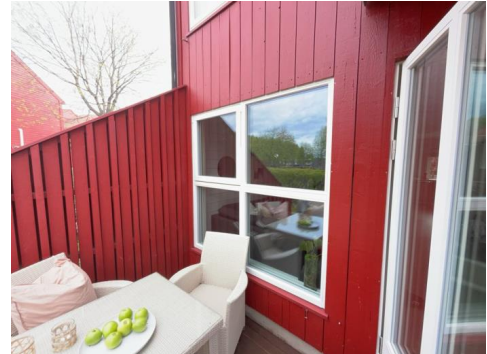
Vurdering av avvik:
• Det er påvist avvik rundt innsettingsdetaljer.
Flere vinduer har ikke montert overbeslag.

Konsekvens/tiltak
• Det bør gjøres tiltak for å lukke avviket.

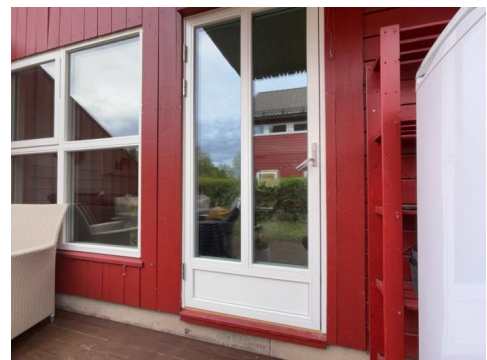
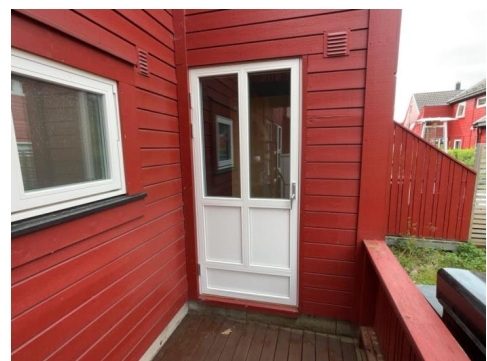
TG 2 Dører

Vurdering av avvik:
• Det er påvist avvik rundt innsettingsdetaljer.
Flere dører har ikke montert utvendige overbeslag.

Konsekvens/tiltak
• Det bør gjøres tiltak for å lukke avviket.

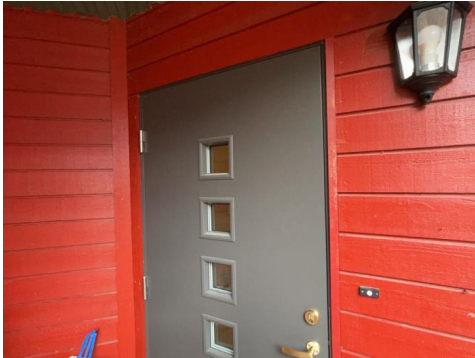
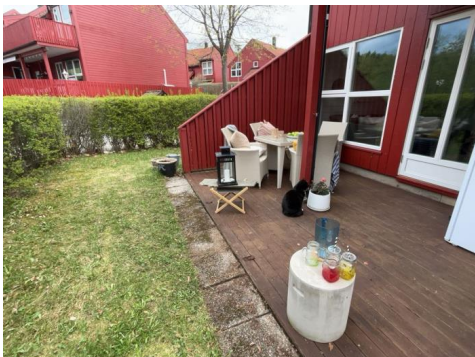
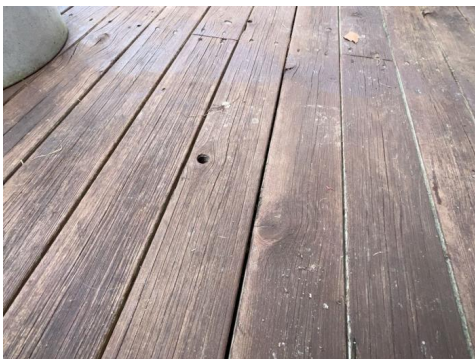
TG 2 Balkonger, terrasser og rom under balkonger

Terrasse med konstruksjoner, spaltegulv, rekkverk, håndlist og levegg av treverk.

- Det må foretas tiltak for å lukke avviket.

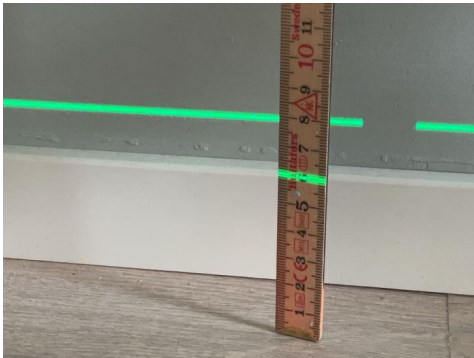
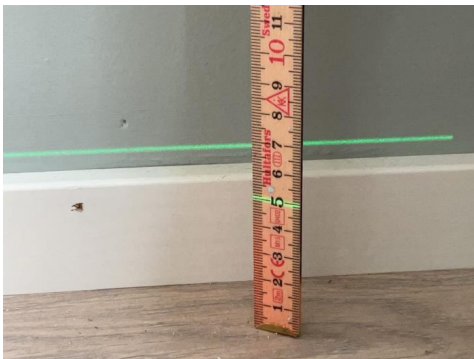
TG 2 Etasjeskille/gulv mot grunn

Plate på mark av støpt betong. Det er ved stikkprøvekontroll målt nivåforskjell på 11 mm innenfor 2 meter.

- Målt høydeforskjell på mellom 10 - 20 mm innenfor en lengde på 2 meter. Tilstandsgrad 2 gis med bakgrunn i standardens krav til godkjente måleavvik.

- For å få tilstandsgrad 0 eller 1 må høydeforskjeller rettes opp. Ytterligere undersøkelser må foretas for å få kartlagt omfanget for utbedring.
- For å få tilstandsgrad 0 eller 1 må høydeforskjeller rettes opp. Det vil imidlertid sjelden være økonomisk rasjonelt som et enkeltstående tiltak i en bolig som dette. Dersom boligen en gang skal renoveres, kan man vurdere slike tiltak.

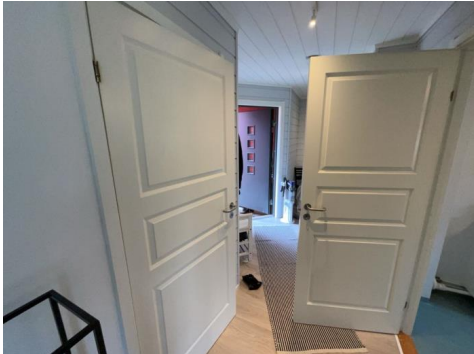
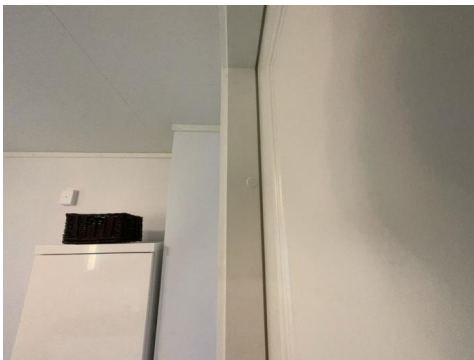
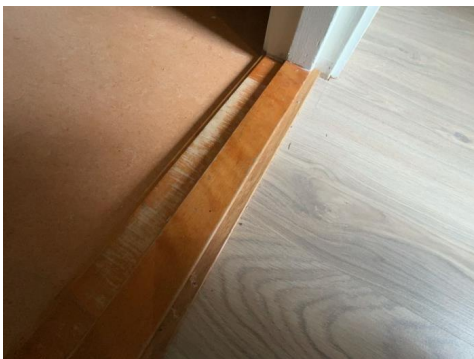
TG 2 Innvendige dører

- Det er påvist avvik som tilsier at det bør foretas tiltak på enkelte dører.
- Enkelte av innvendige dører har en del slitasje.

- Enkelte dører må justeres.
- Lokal utbedring må påregnes.

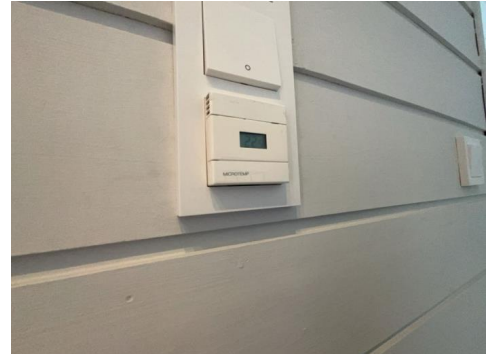
! TG 2 Andre innvendige forhold

- Det er påvist andre avvik:

Mer enn halvparten av forventet brukstid er oppbrukt.

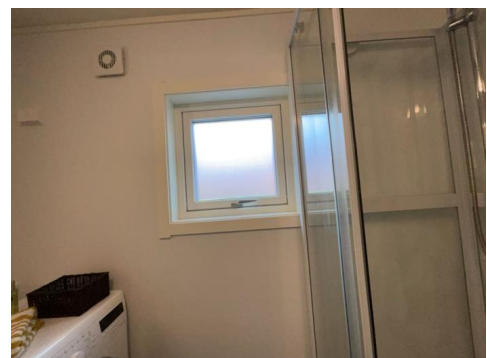
1. ETASJE > BAD/TOALETTROM

- Det er vindu/dør med ikke fuktbestandige materialer i våtsonen (ved vask, dusj, badekar, osv.), løsningen eller byggematerialet er uegnet
- Det er montert vinduer eller dører i våtsonen.
- Det er uegnede materialer i våtsoner

- Det må gjøres tiltak for å lukke avviket.
- Uegnede materialer må fuktbeskyttes/utskiftes.
- Det bør vurderes annen løsning i våtsonen med tanke på plassering av vinduer eller dører.

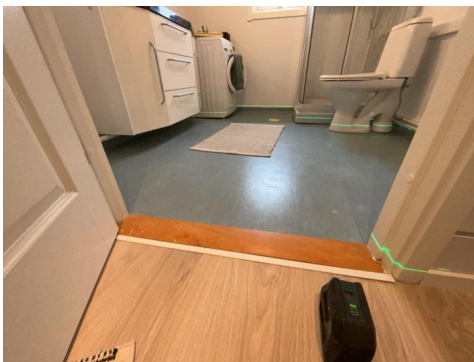
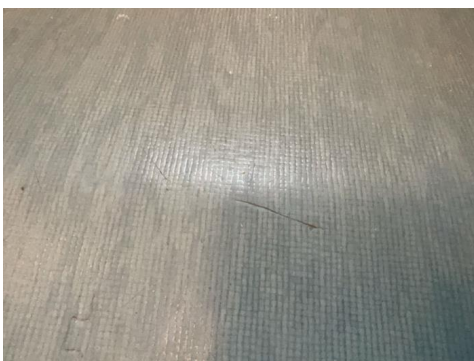
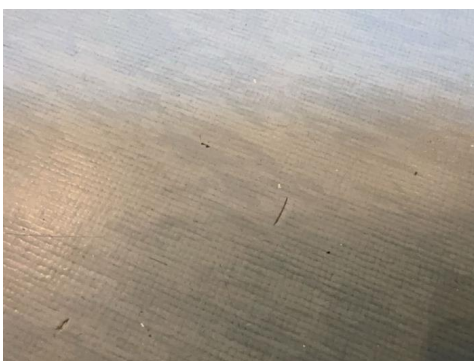
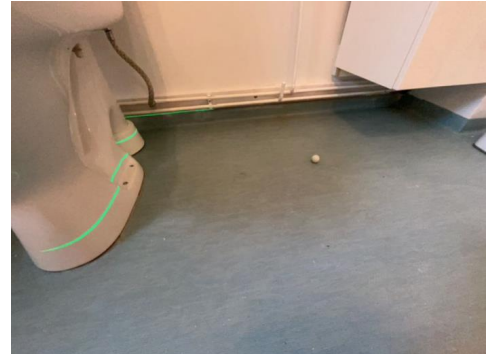
! TG 2 Overflater Gulv

- Det er mulighet for at det kan forekomme vannlekkasje på våtrommet hvor vann ikke vil gå til sluk.
- Det er påvist at gulvoverflaten har sprekker.
- Det er påvist avvik i fallforhold til sluk i forhold til krav i forskrift på byggetidspunktet.

- Overflater må utbedres eller skiftes.
- Det bør etableres avrenning inn til sluk for hele våtrommet.

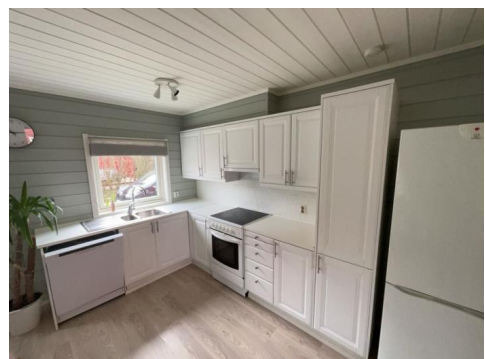
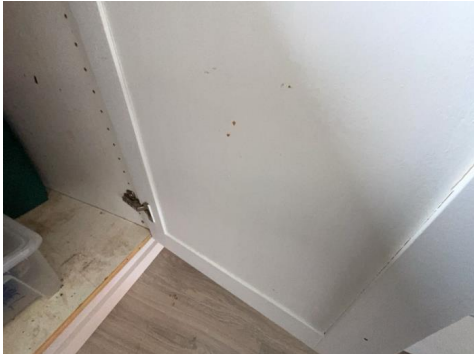
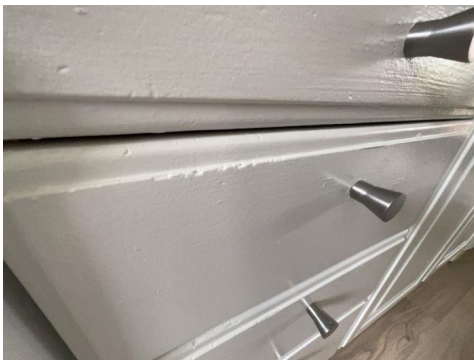
1. ETASJE > KJØKKEN

- Det er påvist skader på overflater/kjøkkeninnredning utover normal slitasjegrad.

- Det må påregnes lokal utbedring/utskiftning.

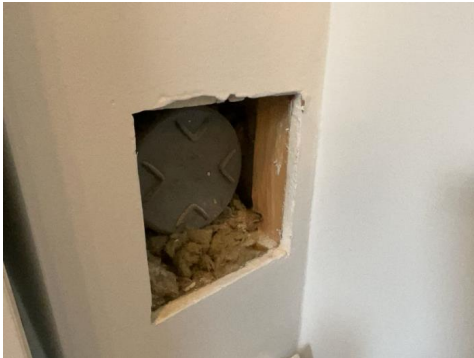
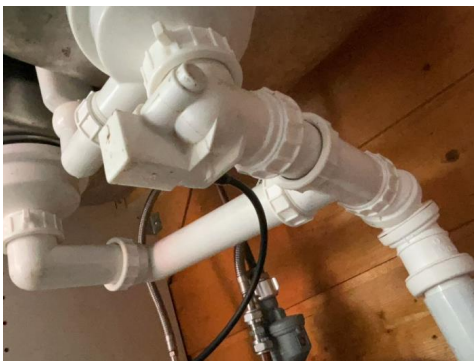
! TG 2 Avløpsrør

Innvendige avløpsrør av plast/pvc. Stakemuligheter via sluk og stakeluke.

- Det er ikke behov for utbedringstiltak siden anlegget fungerer i dag, men ut ifra alder kan skader plutselig oppstå på eldre anlegg.

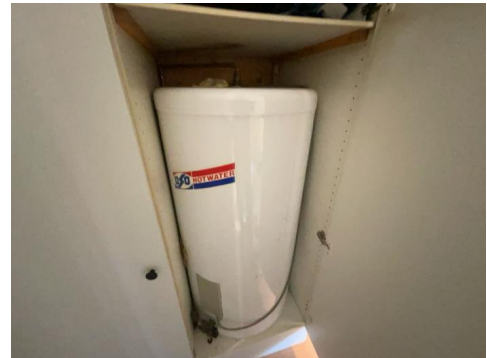
TG 2 Varmtvannstank

Varmtvannstank på 198 liter fra byggeåret.

- Det bør etableres tilfredsstillende avrenning eller lekkasjesikring ved varmtvannstank.
- Det bør etableres tilfredsstillende el-tilkobling etter gjeldende forskrift.
- Det er ikke behov for utbedringstiltak siden tanken fungerer i dag, men ut ifra alder kan skader plutselig oppstå på eldre tanker.
