# Tilstandsrapport

Enebolig

Stensethvegen 6 , 2420 TRYSIL

Befaringsdato: 12.03.2026

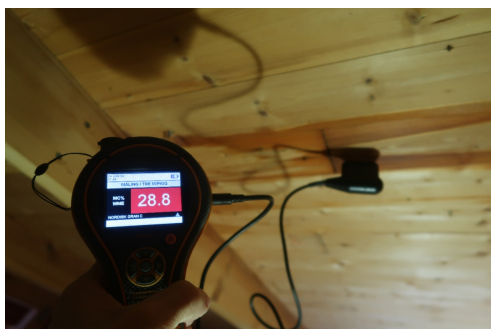
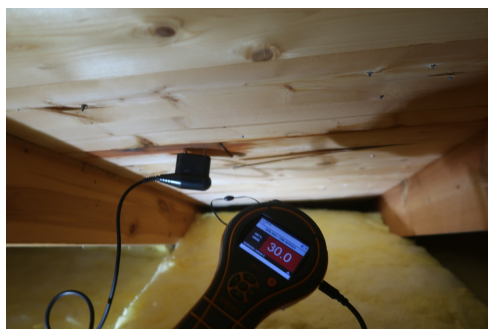
Påvist skadelig fukt ved fuktmåling i treverk under taktekingen ved kontroll av kaldloft.

Skadelig fukt i treverk under taktekingen er forenelig med lekkasje/ utettheter i taktekingen.

Vedvarende fuktpåkjenning kan utvikle seg til råteskader i treverk.

Påvist lekkasje via yttertak

Kostnadsestimat omfatter ytterligere kontroll av yttertaket og punktvis utbedring av lekkasjer.

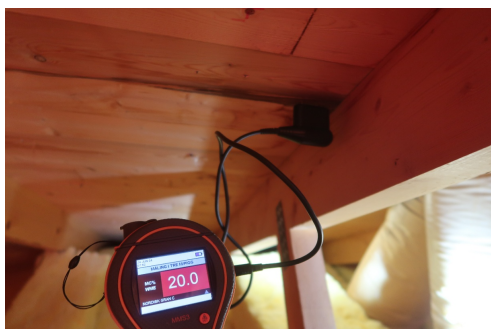
Påvist skadelig fukt ved gjennomføring i yttertak

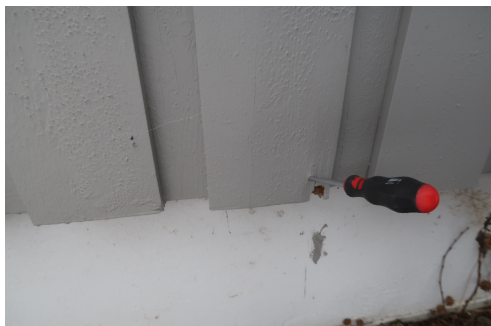
Ytterkledningen har punktvis råteskader og er preget av elde/ slitasje.

Råteskader er forenelig med fuktpåkjenning over tid.

Råteskader kan utvikle seg videre og spre seg til friskt treverk.

Bilde viser punktvis råteskade i ytterkledning.  
Bilde er tatt av fasade mot sør.

Det anbefales at yttervegger kontrolleres ytterligere av fagperson. Dette for å avklare årsak, omfang og behov for utbedring av ytterkledning/ yttervegg.

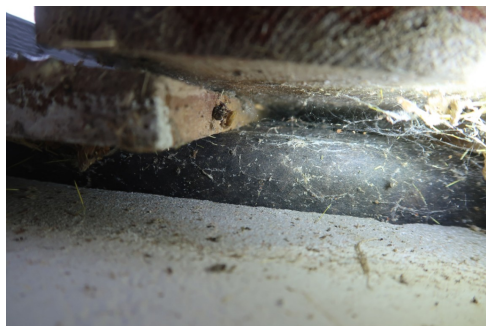
Manglende musesperre øker risikoen for at skadedyr får adgang til konstruksjonen, og kan forårsake skader.

Bilde viser manglende musesperre bak ytterkledning

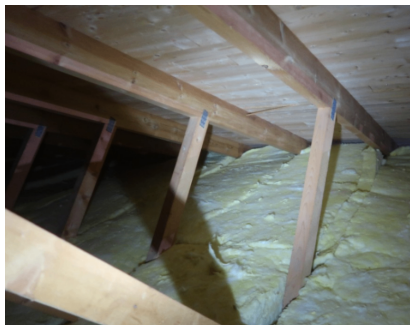
Begrenset lufting av takkonstruksjon kan skade konstruksjonen over tid i form av sopp- og råteskader, og gi forkortet levetid på taktekkingen.

Bilde viser isolasjon som sperrer for ventilering/ lufting

Det anbefales at kaldloftet undersøkes ytterligere av fagperson. Dette for å avklare årsak, omfang og behov for utbedring av lufting/ ventilering.

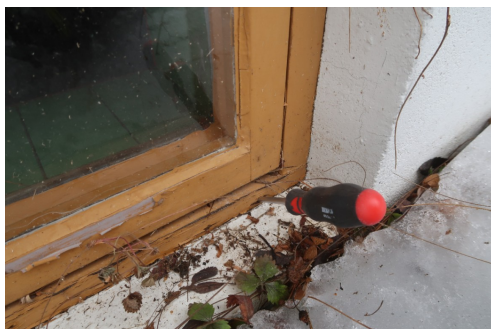
Vinduene er preget av elde og slitasje og har justeringsbehov.  
Vindu mot sør har råteskader i karm.

Manglende vedlikehold kan forklare justeringsbehov for vinduer.  
Langvarig fuktpåkjenning har gitt forhold som er forenelig med råteskader i treverket.

Videre fuktpåkjenning på vindu kan medføre økt skadeomfang og videre utvikling.

Råteskade i vindu mot sør

Kostnadsestimat omfatter utskifting av vinduer i kjelleretasjen.

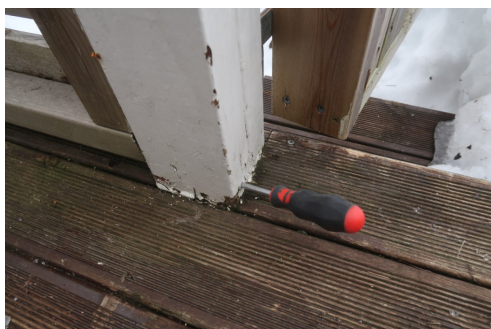
Terrassene har punktvis råteskader i rekkverk.  
Terrassegulv er montert uten mellomrom mellom gulvbord.

Langvarig fuktpåvirkning har gitt forhold som er forenelig med påviste råteskader.  
Manglende mellomrom mellom terrassegulv samsvarer ikke med dagens anbefalinger til utførelse.

Råteskade i rekkverk på terrasse ved stue/ kjøkken

Det anbefales at råteskadede bygningsdeler skiftes ut.  
Mellomrom mellom terrassegulv bør utbedres i samråd med anbefalinger fra fagperson.

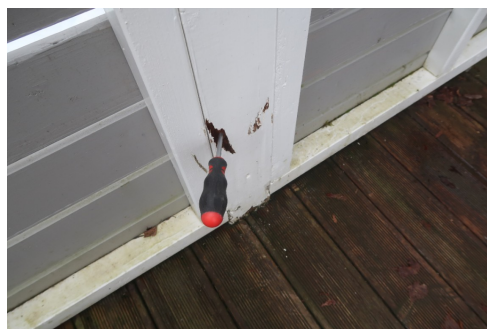
Råteskade i rekkverk på terrasse ved inngangsparti

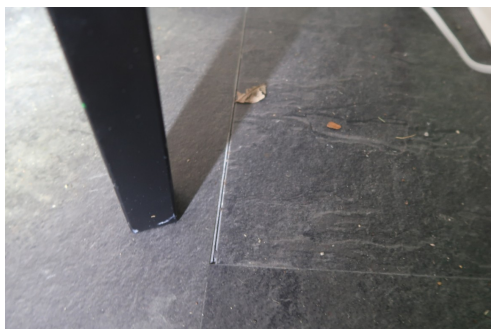
Slitasje på overflater i kjelleretasjen har karakter som er forenelig med fuktpåkjenninger fra grunn.  
Sprekker mellom gulvbord av klikkvinyll kan oppstå ved at underlaget ikke er tilfredsstillende.  
Skjevheter i underliggende konstruksjon kan forklare knirk i gulv.

Eksempel på glippe i klikkvinyll i entré

Det anbefales nærmere undersøkelser/ kostnadsestimer for utbedring av fagperson. Dette for å få tilstrekkelig beslutningsgrunnlag for eventuelle utbedringer.

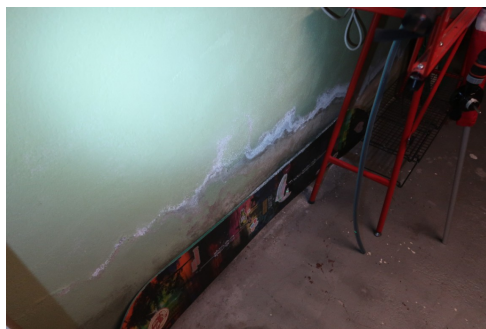
Overflater i kjelleretasjen har slitasje, og er preget av elde og fuktpåvirkning.  
Fuktskjolder på overflater av murverk i kjelleretasjen.  
Klikkvinyll i entré har sprekker i skjøter.  
Påvist knirk i gulv på toalettrom i 1. etasje.

Fuktskjolder på vegg på vaskerom

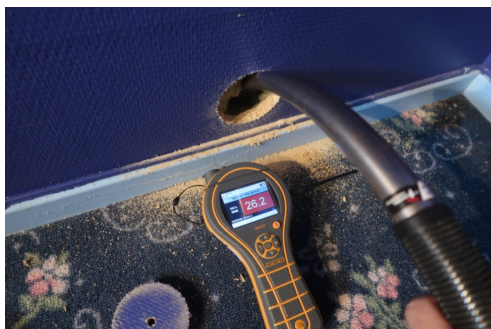
Kjelleretasjen er preget av fuktpåkjenninger fra grunn.  
Det ble påvist skadelig høye fuktverdier i synlige murvegger og ved hullboring i utlektede yttervegger.

Forholdet har karakter som tilsier fuktpåvirkning fra tilstøtende konstruksjon.

Fuktmåling inne i utlektet yttervegg

Det anbefales å undersøke veggkonstruksjon/ drenering undersøkes ytterligere av fagperson ved åpning og fuktmåling. Dette for å avklare årsak, omfang og behov for utbedring.

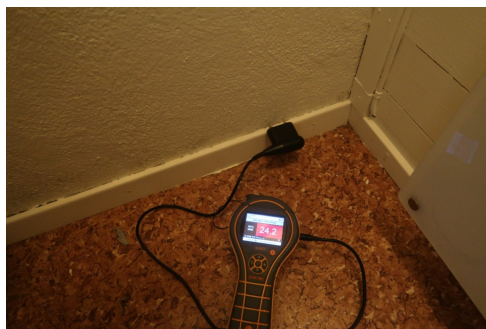
Fukt i vegg på toalettrom

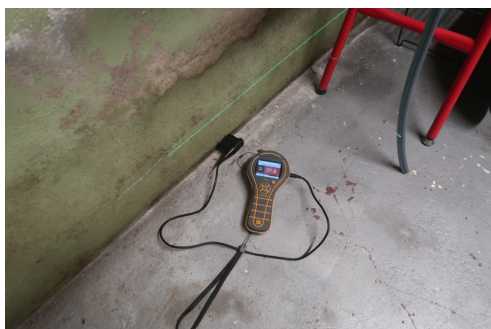
Fukt i delevegg mellom vaskerom og innredet rom

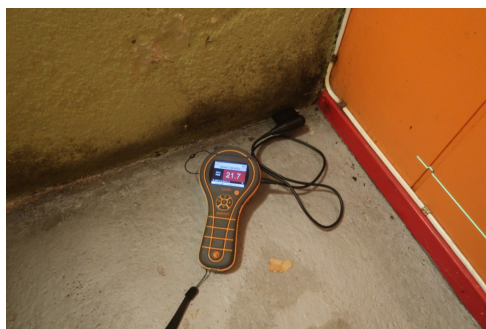
Fukt i delevegg mellom innredet rom og hobbyrom

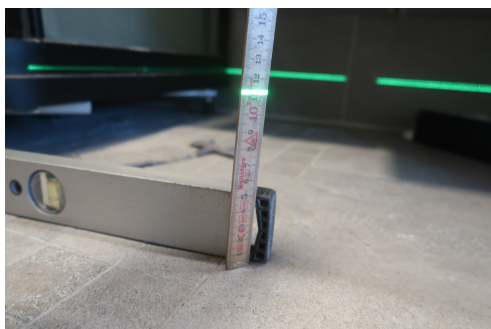
Manglende fall mot sluk og ikke tilfredsstillende høydeforskjell øker risikoen for at skader kan oppstå i konstruksjonen ved en lekkasje fra vanninstallasjoner.

Måling av høyde ved dusjsone

Det anbefales at fallforhold utbedres, eller at badet lekkasjesikret på annen måte i samsvar med anbefalinger fra fagperson.

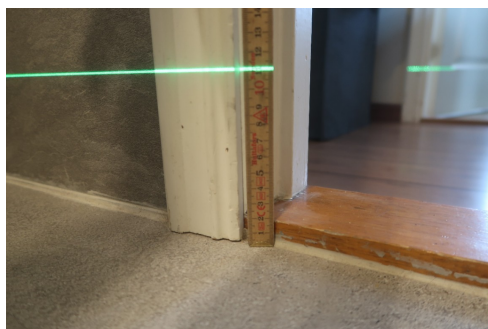
Måling av høyde ved innerdør, tilnærmet samme høyde

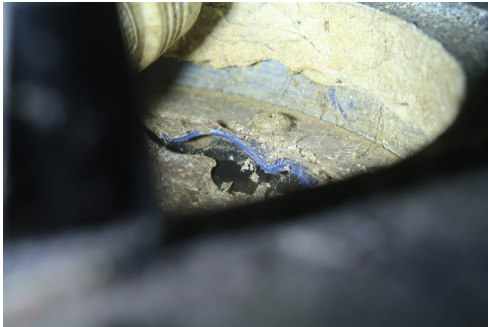
Sluket er plassert under dusjkabinettet, noe som kan medføre at dusjkabinettet må flyttes for rens og vedlikehold av sluk.

Bilde viser synlig slukmansjett under klemring i sluk

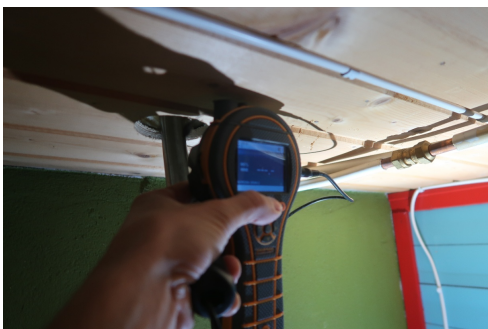
Det ble boret hull kjelleretasjen, og kontrollert med fuktmåler inne i konstruksjonen, uten påviste forhøyede verdier.

Bilde viser fuktmåling i gulvkonstruksjon

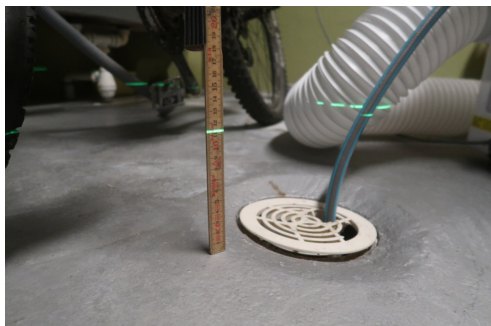
Manglende fall mot sluk øker risikoen for at skader kan oppstå i konstruksjonen ved en lekkasje.

Måling av fallforhold ved sluk

Det anbefales at fallforhold utbedres, eller at vaskerommet lekkasjesikret på annen måte i samsvar med anbefalinger fra fagperson.

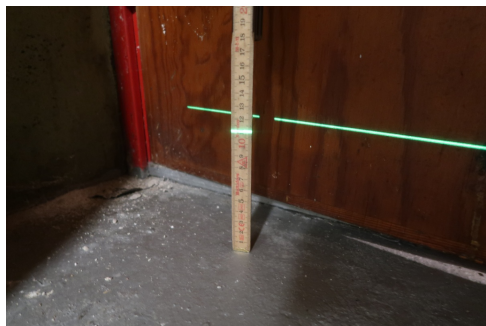
Måling av fallforhold ved innerdør, tilnærmet flatt

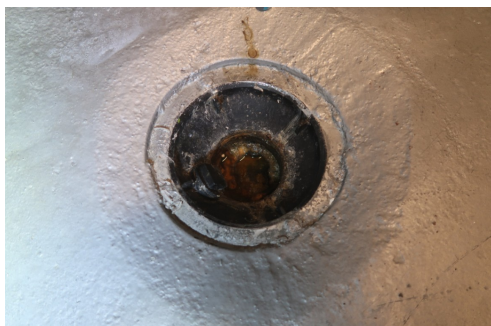
Manglende membran/ tettesjikt øker faren for at fuktskader kan oppstå om overflater utsettes for fukt.

Bilde viser sluk på vaskerom uten membran/ vanntett sjikt

Kostnadsestimat omfattet ombygging av våtrommet.

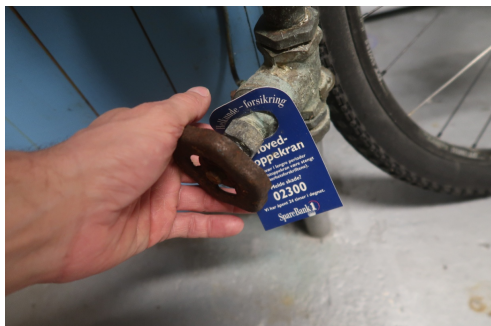
Stoppekran tettet ikke helt på befaringsdagen.  
Deler av vannrør vurderes å være i fra byggeår. Forventet brukstid er snart utløpt.  
I tidligere vaskerom i entré er det kraner og vanninstallasjoner som ikke er lekkasjesikret, da tidligere våtrom er fjernet/ bruksendret.

Manglende funksjon på stoppekran samsvarer ikke med stoppekrans formål.  
Alle bygningsdeler har en forventet levetid, og forventet levetid på vannrør fra oppføringstidspunktet er snart utløpt.  
Vanninstallasjoner som ikke er lekkasjesikret samsvarer ikke med dagens krav til lekkasjesikring av vanninstallasjoner.

Manglende tetthet/ funksjon på stoppekran kan medføre at en eventuell lekkasje ikke kan begrenses med stenging av stoppekran.  
Kort gjenværende forventet levetid øker risikoen for at lekkasjer kan oppstå.  
Manglende lekkasjesikring av vanninstallasjoner øker risikoen for at vannskader kan oppstå.

Bilde viser stoppekran

Kostnadsestimat omfatter ytterligere undersøkelser av fagkyndig rørlegger.

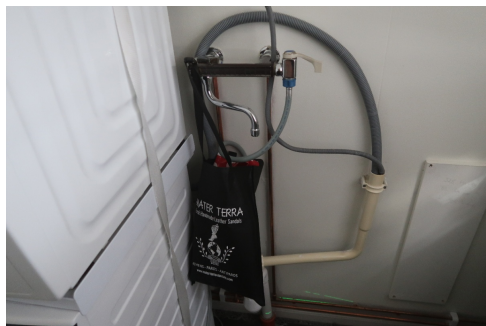
Vanninstallasjoner i tidligere vaskerom

Lekkasjesikring av vanninstallasjoner i tidligere vaskerom kan medføre behov for utbedring.

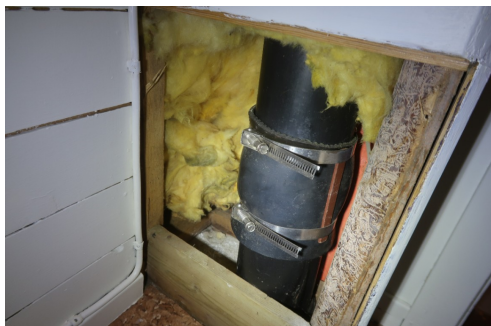
Ufagmessig skjøting av avløpsrør kan føre til lekkasjer eller luft fra avløp.

Bilde viser skjøting av avløpsrør i kjeller

Anlegget anbefales nærmere undersøkt av fagkyndig rørlegger. Dette for å avklare behov for utbedring, og anbefalt løsning.

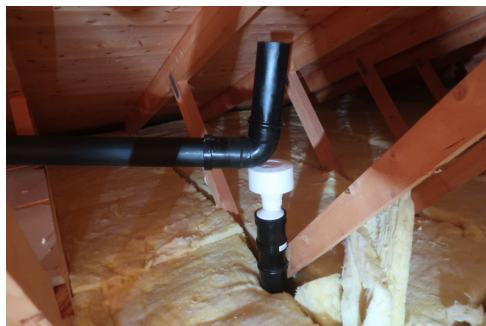
Bilde viser lufting av avløp via vakuumventil

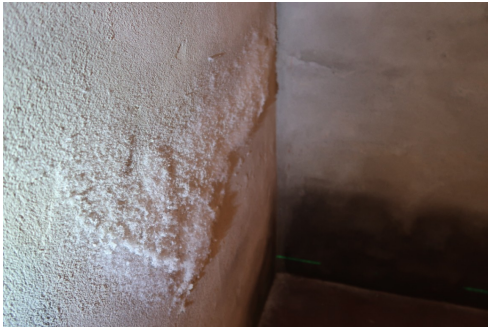
Ved fuktkontroll i kjeller ble det påvist skadelig fukt i yttervegger mot terreng, og i delevegg av murverk, samt fuktskjolder og saltutslag.

Skadelig fuktnivå, avflassing av maling og saltutslag på vegger i kjeller er forenelig med sviktende drenering.

Bilde viser saltutslag og fuktskjolder

For å lukke avviket med fuktinntrenging i kjeller, må dreneringen/ fuktsikringen i de fleste tilfeller utbedres. Før eventuell utbedring må grunnarbeid og eksisterende drenering kontrolleres ytterligere av fagperson. Dette for å avklare årsak, omfang og behov for utbedring.

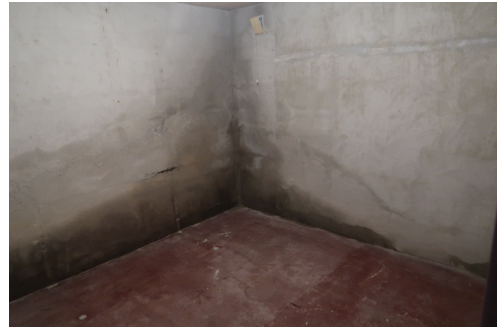
Bilde viser fuktskjolder på yttvegger under terreng

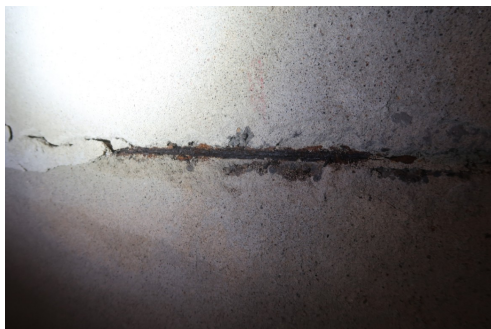
I rom mot nordøst er det påvist rustdannelser på armering.

Rustdannelse på armering er forenelig med fuktpåvirkning.

Rustdannelse på armering reduserer styrken på armeringen, og kan medvirke til ytterligere skader.

Bilde viser rustdannelse på armering

Det anbefales at grunnarbeidet kontrolleres ytterligere av fagperson. Dette for å avklare årsak, omfang og behov for utbedring.

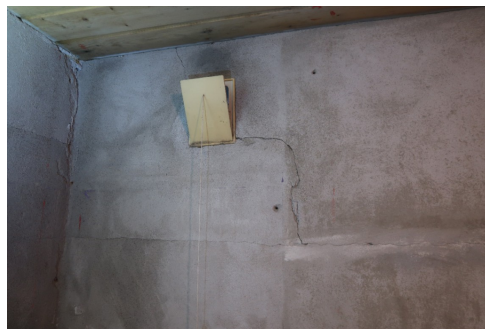
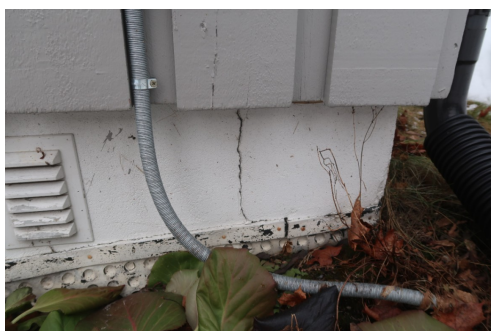
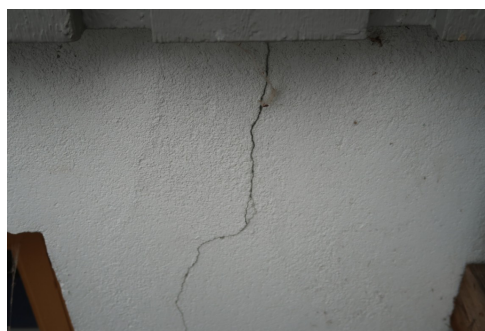
Grunnmur har sprekkdannelser.

Sprekkdannelser i grunnmur har karakter som er forenelig med bevegelser i grunn.

Videre bevegelser kan føre til økt sprekkdannelse og påvirkning av konstruksjonens stabilitet.

Bilde viser sprekkdannelse i grunnmur

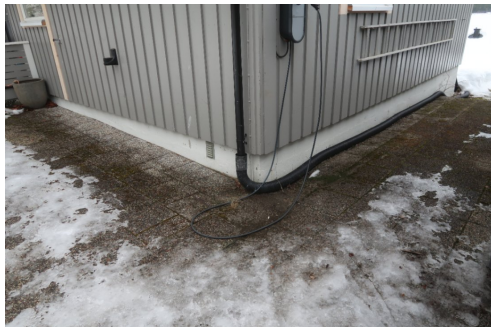
Manglende kontroll av terrenghorhold øker risikoen for at det kan være avvik som ikke ble påvist på befaringsdagen.

Bilde viser terrengforhold som vurderes som ikke tilfredsstillende.

Det anbefales at terrenghorholdet kontrolleres av fagperson når snøforholdene gjør dette mulig. Dette for å avklare årsak, omfang og behov for utbedring.
