**aktiv.**

Stensethvegen 6, 2420 TRYSIL

Befaringsdato: 12.03.2026

# Tilstandsrapport

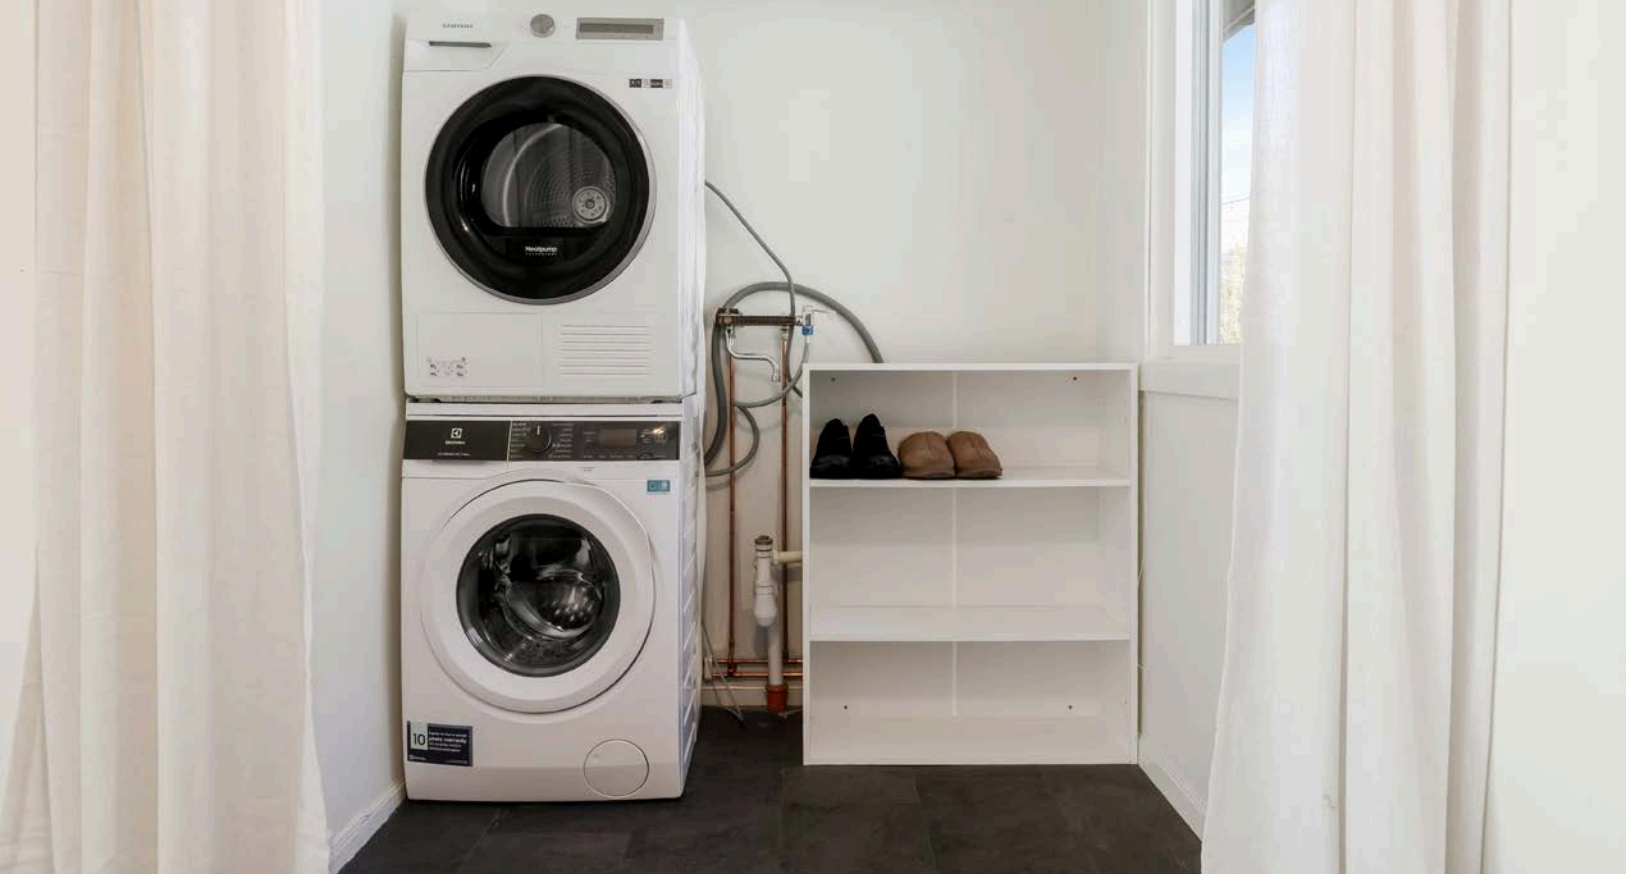
Vaskerommet har panel på vegger og pusset murverk, med grovstøpt betonggulv uten fall mot sluk. Rommet mangler membran og tettesjikt, noe som kan medføre behov for oppgradering.

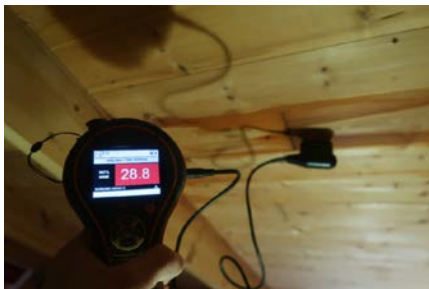
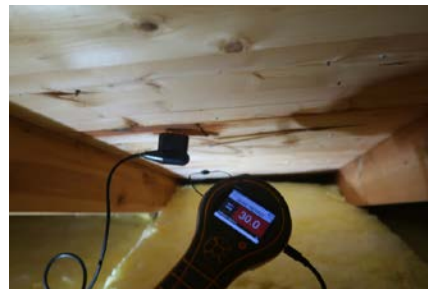
Påvist skadelig fukt ved fuktmåling i treverk under taktekingen ved kontroll av kaldloft.

Skadelig fukt i treverk under taktekingen er forenelig med lekkasje/ utettheter i taktekingen.

Vedvarende fuktpåkjenning kan utvikle seg til råteskader i treverk.

Påvist lekkasje via yttertaket

Kostnadsestimat omfatter ytterligere kontroll av yttertaket og punktvis utbedring av lekkasjer.

**Kostnadsestimat: 20 000 - 100 000**

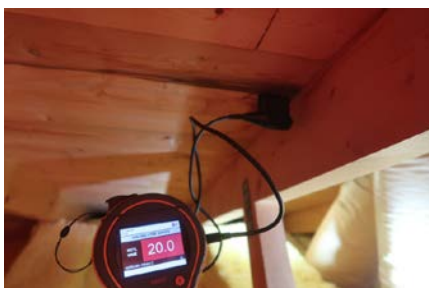
Påvist skadelig fukt ved gjennomføring i yttertaket

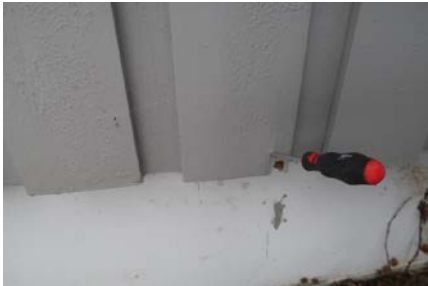
Ytterkledningen har punktvis råteskader og er preget av elde/ slitasje.

Råteskader er forenelig med fuktpåkjenning over tid.

Råteskader kan utvikle seg videre og spre seg til friskt treverk.

Bilde viser punktvis råteskade i ytterkledning.  
Bilde er tatt av fasade mot sør.

Det anbefales at yttervegger kontrolleres ytterligere av fagperson. Dette for å avklare årsak, omfang og behov for utbedring av ytterkledning/ yttervegg.

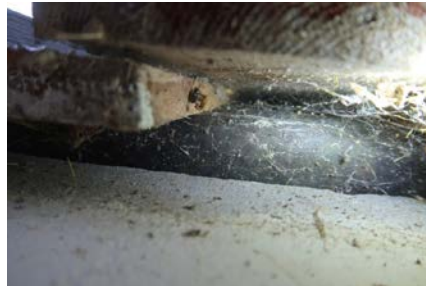
Manglende musesperre øker risikoen for at skadedyr får adgang til konstruksjonen, og kan forårsake skader.

Bilde viser manglende musesperre bak ytterkledning

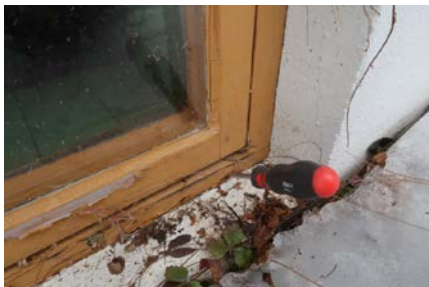
Vinduene er preget av elde og slitasje og har justeringsbehov.  
Vindu mot sør har råteskader i karm.

Manglende vedlikehold kan forklare justeringsbehov for vinduer.  
Langvarig fuktpåkjenning har gitt forhold som er forenelig med råteskader i treverket.

Råteskade i vindu mot sør

Kostnadsestimat omfatter utskifting av vinduer i kjelleretasjen.

**Kostnadsestimat: 20 000 - 100 000**

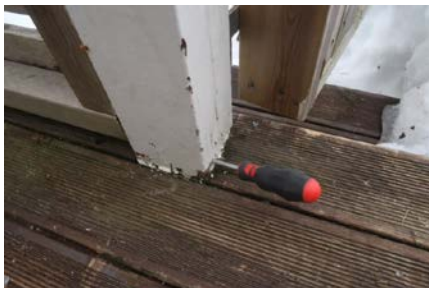
Råteskade i rekkverk på terrasse ved stue/ kjøkken

Kostnadsestimat omfatter utskifting av råteskadet treverk.

**Kostnadsestimat: 20 000 - 100 000**

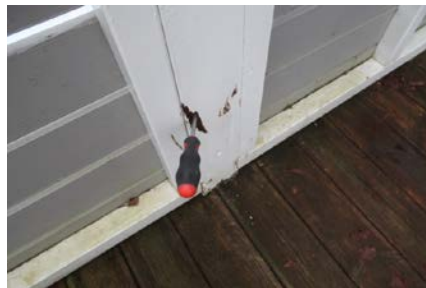
Råteskade i rekkverk på terrasse ved inngangsparti

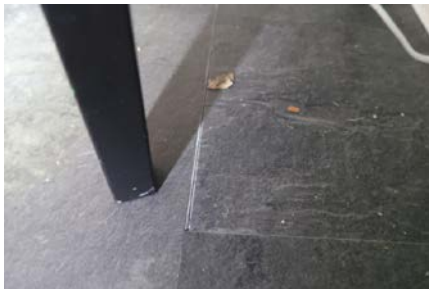
Eksempel på glippe i klikkvinyll i entré

Det anbefales nærmere undersøkelser/ kostnadsestimater for utbedring av fagperson. Dette for å få tilstrekkelig beslutningsgrunnlag for eventuelle utbedringer.

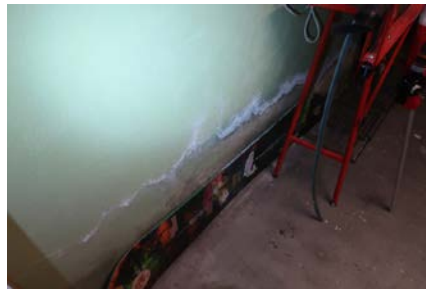
Fuktskjolder på vegg på vaskerom

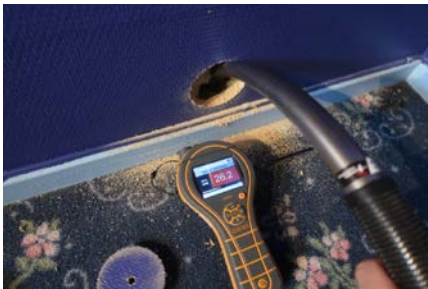
Fuktmåling inne i utlektet yttervegg

Kostnadsestimat omfatter ytterligere undersøkelser av fagperson.

**Kostnadsestimat: 20 000 - 100 000**

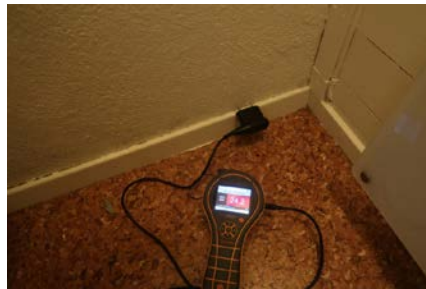
Fukt i vegg på toalettrom

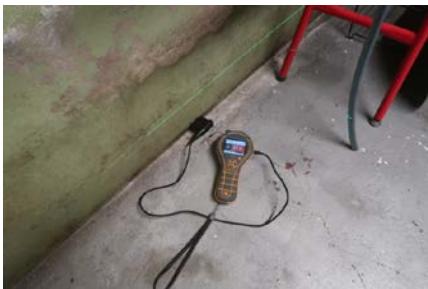
Fukt i delevegg mellom vaskerom og innredet rom

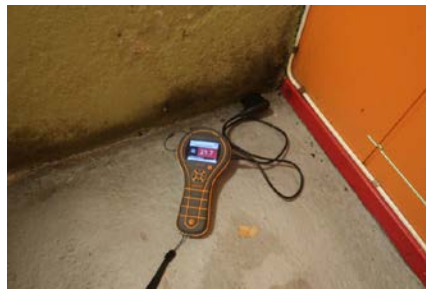
Fukt i delevegg mellom innredet rom og hobbyrom

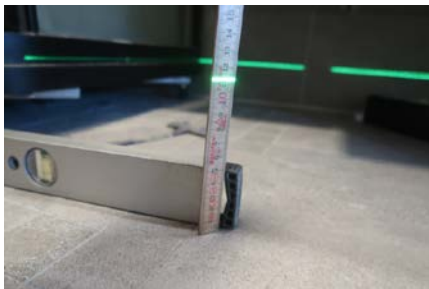
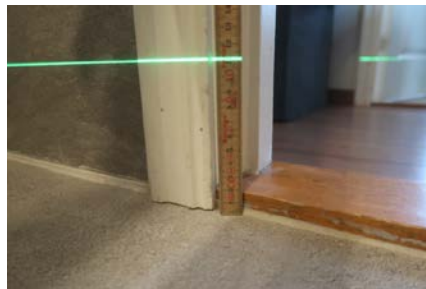
Måling av høyde ved dusjsone

Måling av høyde ved innerdør, tilnærmet samme høyde

Det anbefales at fallforhold utbedres, eller at badet lekkasjesikret på annen måte i samsvar med anbefalinger fra fagperson.

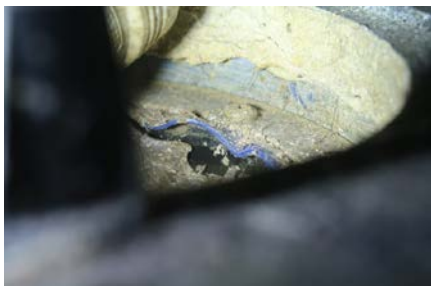
Bilde viser synlig slukmansjett under klemring i sluk

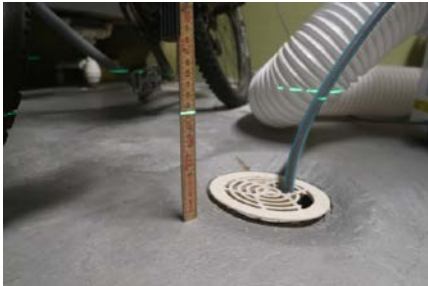
Måling av fallforhold ved sluk

Det anbefales at fallforhold utbedres, eller at vaskerommet lekkasjesikret på annen måte i samsvar med anbefalinger fra fagperson.

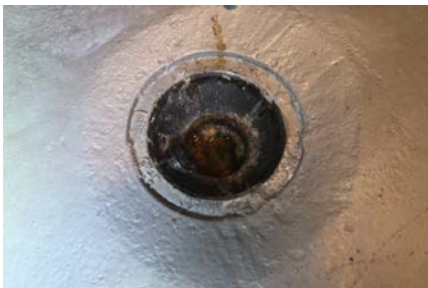
Bilde viser sluk på vaskerom uten membran/ vanntett sjikt

Kostnadsestimat omfattet ombygging av våtrommet.

**Kostnadsestimat: 200 000 - 500 000**

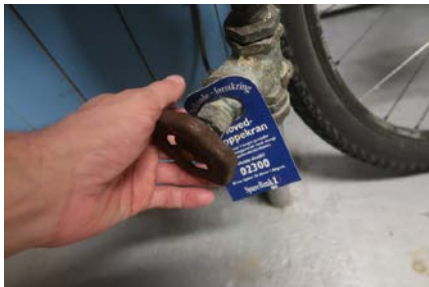
Bilde viser stoppekran

Kostnadsestimat omfatter ytterligere undersøkelser av fagkyndig rørlegger.

**Kostnadsestimat: Under 20 000**

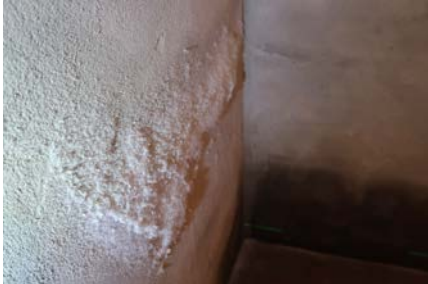
Bilde viser saltutslag og fuktskjolder

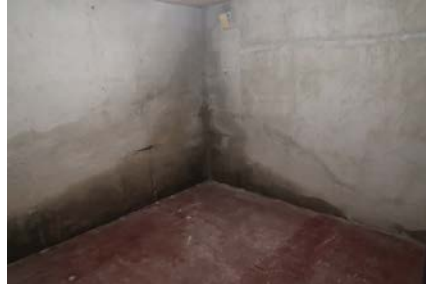
Bilde viser fuktskjolder på yttvegger under terreng

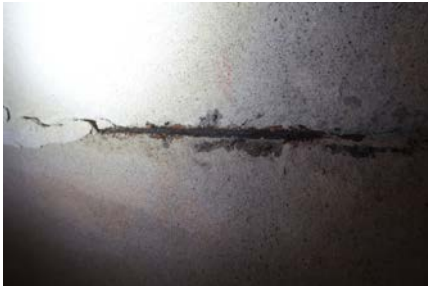
Bilde viser rustdannelse på armering

Det anbefales at grunnarbeidet kontrolleres ytterligere av fagperson. Dette for å avklare årsak, omfang og behov for utbedring.

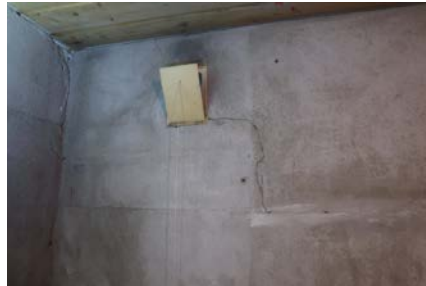
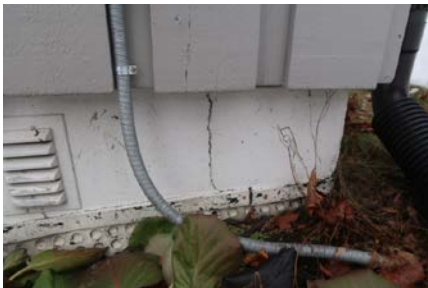
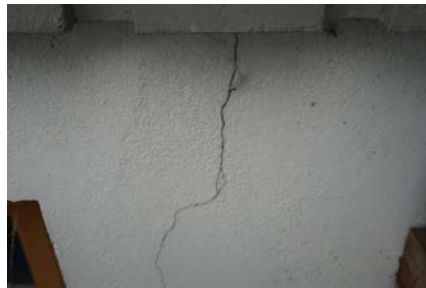
Bilde viser sprekkdannelser i grunnmur
