# Tilstandsrapport

📍 Trudvangveien 21 , 0363 OSLO

# gnr. 46, bnr. 16

Oppdragsnr.: 22030-26037

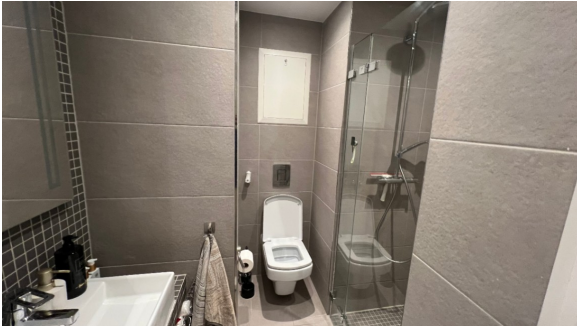
## 3. ETASJE > BAD

### 📌 TG 2 Overflater vegger og himling

- Det er vindu/dør med ikke fuktbestandige materialer i våtsonen (ved vask, dusj, badekar, osv.), løsningen eller byggematerialet er uegnet.

Konsekvens:  
Dør i våtsone kan være utsatt for fuktpåvirkning.

Tiltak:  
Det anbefales at døren og tilhørende terskel overflatebehandles med fuktsikre løsninger tilpasset våtsone, i henhold til gjeldende TEK.

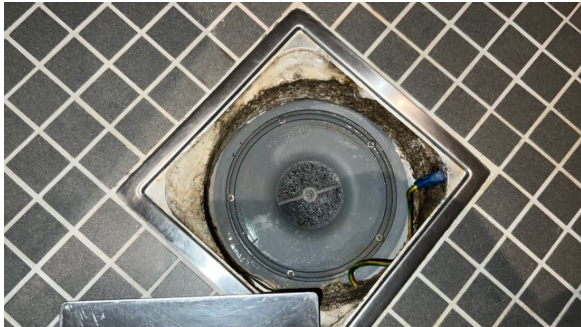
## 3. ETASJE > BAD

### ! TG 1 Sanitærutstyr og innredning

Det ble rutinemessig søkt etter fukt på typisk fuktutsatte steder (på innredning) med fuktindikator (Protimeter SM) på befaringen og det var ingen indikasjoner på fukt på befaringstidspunktet.

Overflater og innredning er vurdert opp mot alder og forventet bruk, uten at det på befaringstidspunktet er observert forhold som indikerer unormal slitasje eller redusert funksjon.  
Mindre overflateavvik kan likevel forekomme på bad som følge av normal bruk og varierende luftfuktighet.

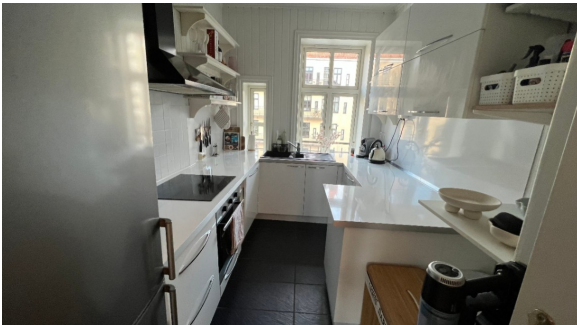
### 3. ETASJE > KJØKKEN

#### TG 2 Avtrekk

Ventilator med omluft (kullfilter) fjerner lukt og noe partikler, men leder ikke fukt og matos ut av boligen.

Det anbefales regelmessig vedlikehold og utskifting av kullfilter for å opprettholde funksjonen. Dersom man ønsker mer effektiv fjerning av fukt og matos, kan etablering av ventilator med avtrekk til det fri vurderes i forbindelse med oppgradering, i henhold til gjeldende TEK.

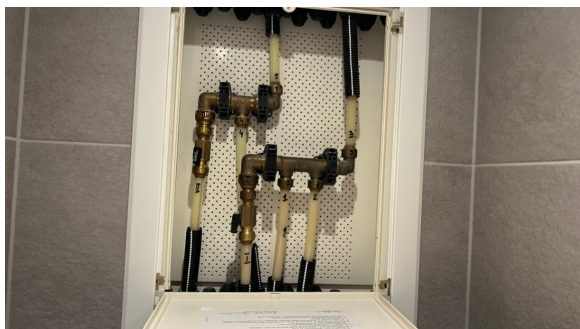
### TG 1 Avløpsrør
