# Tilstandsrapport

Boligbygg med flere boenheter

Breimyrveien 210, 4628 KRISTIANSAND S

# gnr. 151, bnr. 2906, snr. 18

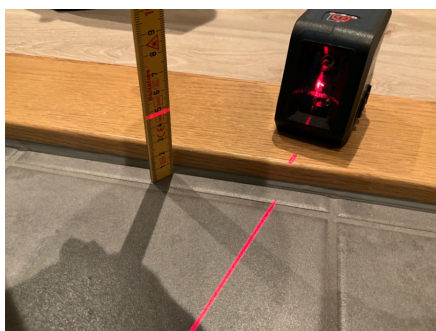
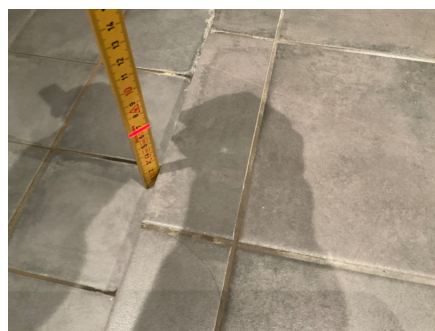
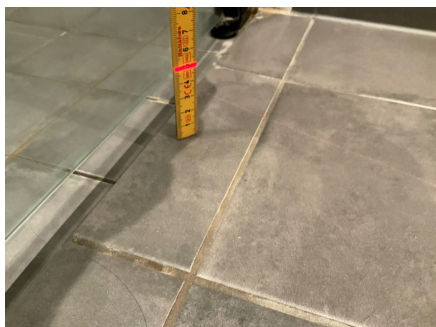
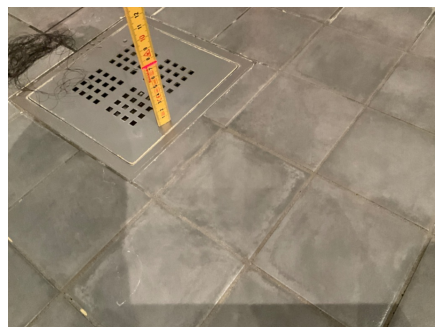
### TG 2 Overflater Gulv

Det er flislagt gulv med elektriske varmekabler. Det er ca 25 mm. høydeforskjell fra flis ved dør til slukrist.

- Det er påvist avvik i krav til høydeforskjell/fall-løsning på våtrommet.

Rommet er ikke bygget etter Tek 17 preaksepterte løsninger.

- Til tross for avviket i fall/høydeforskjell til sluk, vil gulvet fortsatt kunne lede vann mot sluket, men med redusert effektivitet. Dette kan potensielt øke risikoen for vannansamling i enkelte områder av badet.

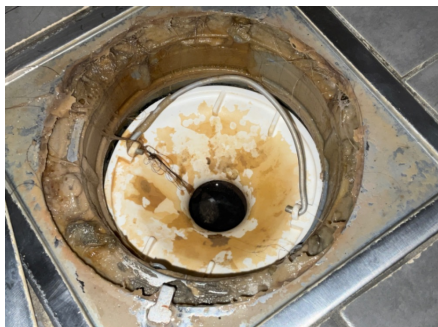
### TG 1 Sluk, membran og tettesjikt

Det er plastsluk og smøremembran med dokumentert utførelse.

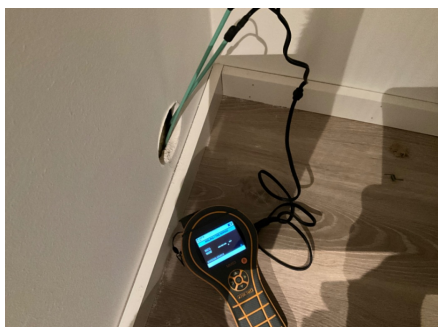
### TG 0 Tilliggende konstruksjoner våtrom

Hulltaking er foretatt uten å påvise unormale forhold. Hulltaking er foretatt ved/i gangen bak våtsone for dusjen. Fuktkvotemåling (vekt%) i konstruksjonen ble målt til under 6.
