# Tilstandsrapport

Leilighet

Rykeneveien 30T , 4825 ARENDAL

Befaringsdato: 24.11.2025

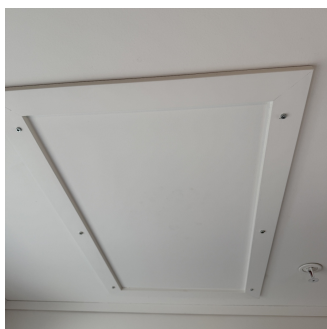
Takkonstruksjonen er ikke innsisert på grunn av manglende fysisk tilgang.

Luken ble demontert, men området bak er ikke tilrettelagt for visuell kontroll.

Luke i himling

Luke bør tilrettelegges for inspeksjon.

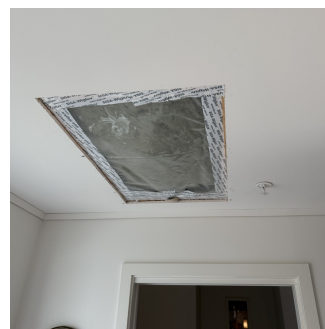
Åpningen er ikke tilrettelagt for inspeksjon.

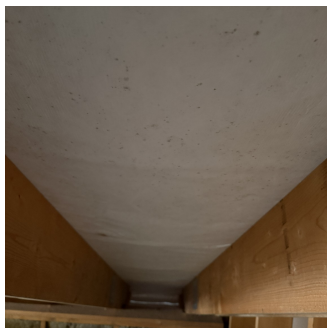
- Det er begrenset/dårlig ventilering av takkonstruksjonen.

Det er registrert forekomst av mørke flekker på store deler av undertaksduken i boden, det fremstår som svertesopp. Dette indikerer fuktpåvirkning over tid og manglende utlufting.

Dårlig ventilasjon av rommet.

Risiko for videre mikrobiell vekst.

Tegn til svertesopp på undertaksduk

- Lufthing/ventilering bør forbedres.

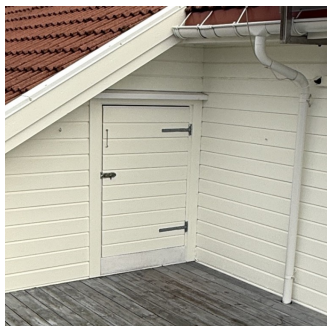
Boddør

- Det er påvist utetthet/åpning mellom dørblad og dørkarm. Dvs. at kald trekk kan oppstå.

Boddøren er plassbygget og er ikke tilstrekkelig tett mot vannpåvirkning.  
Ved befaring var karmen våt, og det er tydelige spor som viser at treverket blir fuktig med jevne mellomrom.  
Det er også observert fuktmerker på gulvet i boden, som ser ut til å stamme fra lekkasje ved døren.

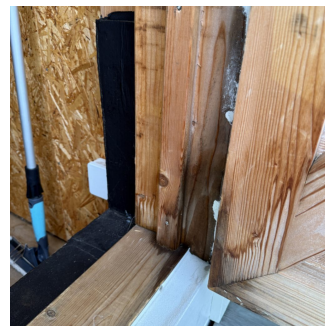
Mangelfull konstruksjon og tetting av dør og karm, som ikke hindrer inntrenging av vann ved nedbør eller snøsmelting.

Økt risiko for råteskader i karm og terskel, samt skade på gulv og tilstøtende konstruksjoner.  
Vedvarende fukt kan medføre redusert levetid og behov for utbedring for å hindre ytterligere skader.

Synlig fukt i karm

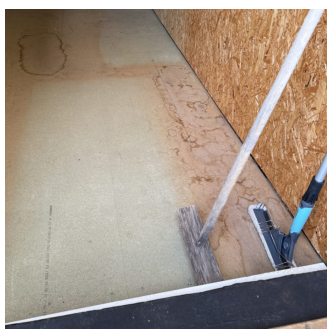
Synlige fuktmerker på gulvet.

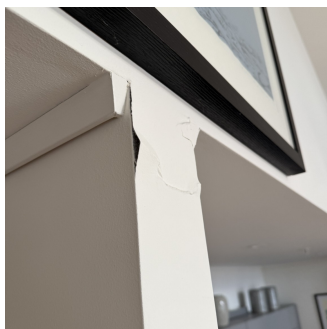
Ved bæresøylen i stuen er det registrert en sprekk i veggplaten fra drageren og ned til underliggende vegg. Gipshjørnet og malingen har sprukket opp og løsnet i overgangen.

Sprekken og avvikene i overflatebehandlingen skyldes bevegelser i konstruksjonen ved overgangen mellom drager og vegg, sannsynligvis som følge av naturlige setninger eller materialbevegelser over tid.

Skaden er av kosmetisk karakter og påvirker ikke konstruksjonens bæreevne, men gir redusert estetisk kvalitet.

Avvik ved overgang

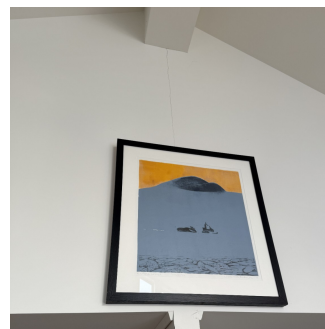
Synlig sprekk på vegg

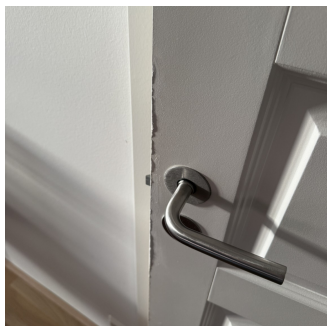
Det er observert slitasje utover forventet iht. alder på dørene inn til bad og vaskerom.

Slitasjen er på kanten av dørrbladet i området ved håndtaket.

Bruk

Ingen konsekvens, kun en estetisk betydning.

Slitasje på kanten av dørbblad

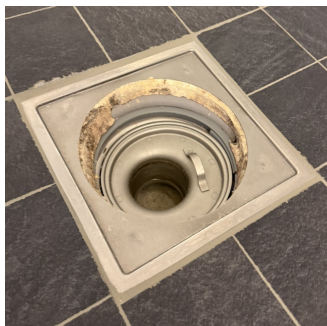
Sluk i dusj

Ved vannlekkasje kan det imidlertid bli stående vann i området med motfall.

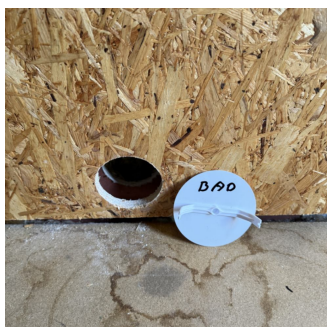
Hulltaking er utført uten å påvise unormale forhold.  
Hulltakingen ble foretatt i utvendig bod.  
Oppbyggingen fra bod-siden viser: kryssfiner, utlekting, GU-gips, 20 cm isolasjon og kryssfinerplate.  
Fuktmåling ble utført i kryssfinerplaten uten utslag for fukt.

Hulltaking i utvendig bod

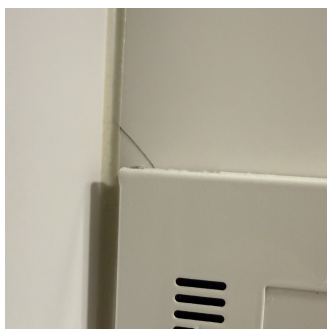
Det er registrert en sprekk i flisen ved sikringsskapet.

- Skadet flis er i et område hvor den kun utgjør et estetisk avvik.

Ingen konsekvens kun estetisk.

Sprekk i flis

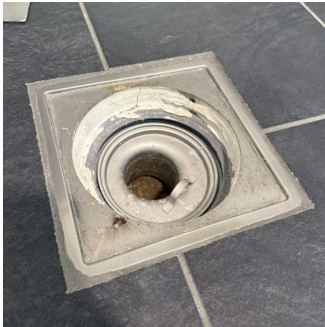
Sluk vaskerom

- Det er påvist at noen fliser har bom (hulrom under).
- Det er påvist avvik i fallforhold til sluk i forhold til krav i forskrift på byggetidspunktet.

- Til tross for avviket i fall/høydeforskjell til sluk, vil gulvet fortsatt kunne lede vann mot sluket, men med redusert effektivitet. Dette kan potensielt øke risikoen for vannansamling i enkelte områder av badet.

Den lave høydeforskjellen gir økt risiko for vannansamling og redusert avrenning mot sluk, noe som kan føre til at vann ved lekkasje eller oversvømmelse renner ut av våtrommet og skader tilstøtende konstruksjoner.
