Tilstandsrapport

Boligbygg med flere boenheter

Beverveien 1, 0596 OSLO

Oppdragsnr.: 18925-1680

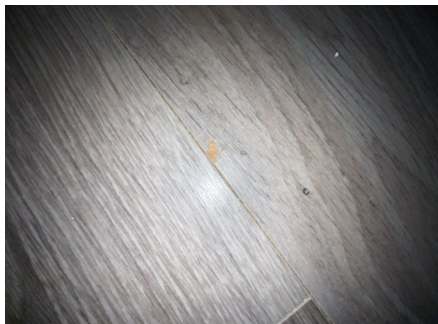
TG 2 Overflater

Synlig stedvis noen småhakk på laminat.

Det er ingen konsekvens da laminat vurderes å ha tiltenkt funksjon. Parkett må slipes eller byttes for å lukke avviket.

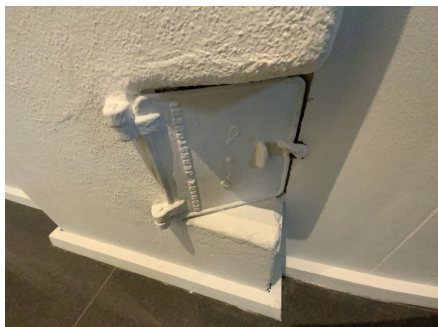
TG 2 Pipe og ildsted

Det er panelplater nærme soteluke.

Det er ikke etablert vedovn. Næremere undersøkelser må gjøres for godkjenning ved montering av ildsted.

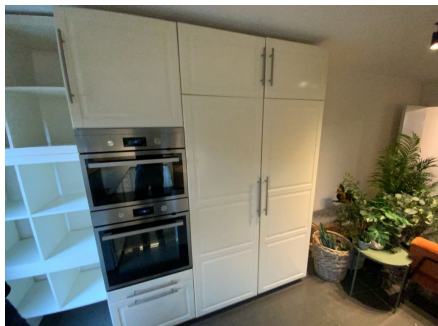
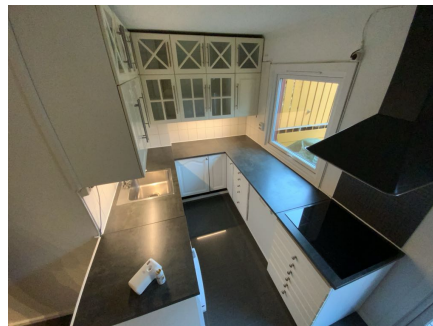
TE 2 Overflater og innredning

- Kjøkkeninnredningen har generell stor slitasjegrad (utover normal slitasjegrad ut ifra alder).

Vurdering av slitasje gjelder for deler av underskap

- Innredningen opprettholder fortsatt tiltenkt funksjonskrav, men tidspunkt for utskifting nærmer seg.

Innredningen vurderes å ha tiltenkt funksjon ut fra alder. Lokal utbedring eller utskifting for å lukke avvik må regnes med ut fra ønsket standard til dagens forventning som gjelder eldre innredning.

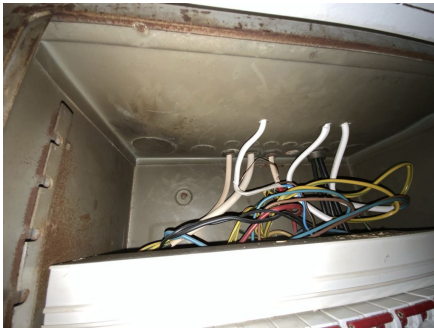
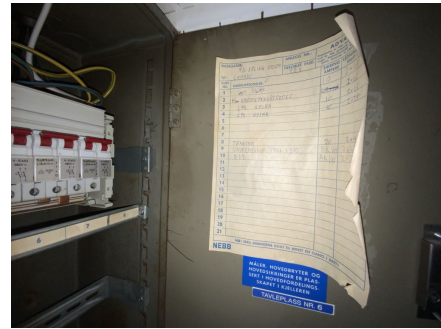
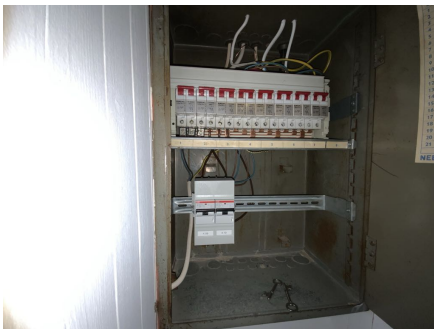
Det anbefales alltid en gjennomgang av anlegget med tanke på anleggets alder og det ikke foreligger kunnskap om anlegget. Med bakgrunn i NS3600 kreves det utført el-kontroll av fagperson for å få TG1 på anlegget. TG3 gis som følge av manglende dokumentasjon/manglende el-kontroll og utett sikringsskap.
