# Tilstandsrapport

Enebolig

Saudavegen 405, 4208 SAUDASJØEN

Befaringsdato: 19.05.2025

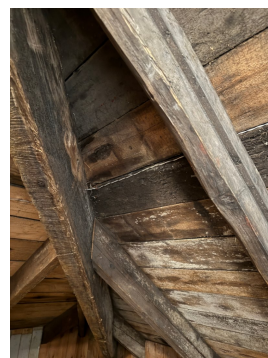
Taksperr og sutaksbord. Det ser stort sett tørt ut. Imidlertid har et over 70 år gammelt tak noen fuktskjolder, men det ble ikke avdekket noen råteskader.

- Det er påvist fuktskjolder/skader i takkonstruksjonen.
- Det er påvist andre avvik:

- Andre tiltak:

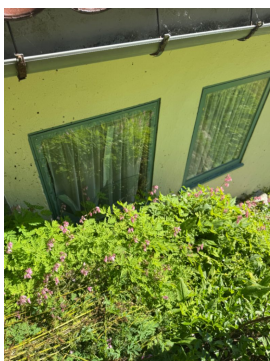
### TG 1 Vinduer

1. etasje: 2 vinduer på vaskerom med enkle glass, ett med sprekker. 1 vindu på gang med enkelt glass.

- Det er påvist noen glassruter som er punktert eller sprukne.
- Vinduene har råteskader.

- Vinduer med punkterte/sprukne glass må påregnes skiftes ut, enten hele vinduet eller kun selve glassene.
- Vinduer med råteskader må erstattes med nye.

**Kostnadsestimat:** 10 000 - 50 000

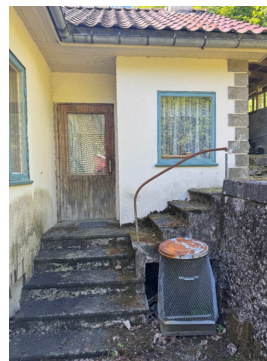
## ! TG 2 Vinduer - 2

1. etasje: I stue er det et blyinfattet vindu fra 1980-tallet. 1 vindu på nordveggen og 1 på østveggen fra 1980-tallet. Kjøkken 1 vindu med kobla glass. Disse vinduene får TG2 grunnet alder.

- Det er påvist andre avvik:

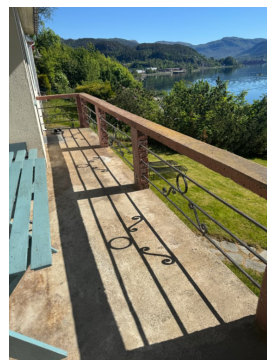
## ! TG 2 Balkonger, terrasser og rom under balkonger

Betongdekke og rekkverk med betongsøyler og smijernsrekkverk.

- Åpninger i rekkverk er ikke i henhold til krav i dagens forskrifter.
- Rekkverket er for lavt i forhold til dagens krav til rekkverkshøyder.
- Det er påvist andre avvik:

- Åpninger i rekkverk må endres for å tilfredsstille krav på byggemeldingstidspunktet.
- Rekkverkshøyde må endres for å tilfredsstille krav på byggemeldingstidspunktet.
- Andre tiltak:

Det bør settes opp nytt rekkverk av sikkerhetsmessige grunner.

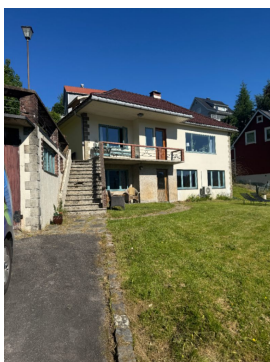
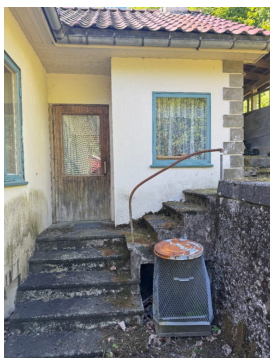
## ! TG 3 Utvendige trapper

Betongtrapp fra inngangsparti (fra bakkeplan til 1. etasje). Den har rekkverk, men rekkverket er for lavt. Den har 70 cm men skulle vært 90 cm. Det er mye løs murpuss i trapp. Utbedring må påregnes. Trapp på baksiden i betong. <Manger rekkverk og håndreke. Utbedring må påregnes.

- Rekkverket er såpass lavt at det på grunn av sikkerhetsmessige forhold anbefales økning av høyde.
- Åpninger i rekkverk må endres for å tilfredsstille krav på byggemeldingstidspunktet.
- Det er ikke krav om utbedring av rekkverkshøyder opp til dagens krav.
- Rekkverk må monteres for å lukke avviket.

Kostnadsestimat: 10 000 - 50 000

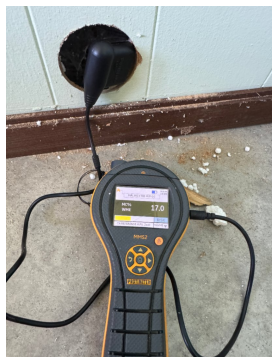
Det ble påvist fukt i grovkjelleren ved saltutslag på murvegger.

- Det er gjennom målinger påvist høyt fuktnivå i trevegger i underetg./kjeller, det er derfor ikke foretatt hulltaking
- Det er påvist indikasjoner på noe fuktgjennomtrenging i kjellergulv.

- Det påviste fuktnivå gir grunn til å overvåke konstruksjonen jevnlig for å se utvikling over tid, og eventuelt foreta tiltak for å unngå fuktskader.
- Ytterligere undersøkelser må foretas for å få kartlagt tilstanden og omfanget på eventuelle skader.

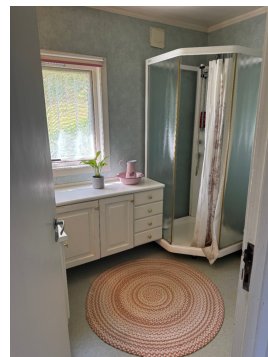
Det har vinylbelegg på gulv, sprekker avdekket. Det har vinyltapet på vegger med noen sprekker. Badet er fra 1980-tallet. Det er sluk under dusjkabinett. Fra baderomsservanten går det et synlig avløpsrør til dusjkabinettet. Golvet er flatt, ingen fall til sluk. Servantskepet har slitasje. Det er kun naturlig ventilasjon. Det er et nytt golvmontert toalett.

- Manglende oppgradering av våtrommet medfører høy risiko for at konstruksjonene ikke vil tåle vanlig bruk av vann eller lekkasjer. Dette kan føre til fuktskader på tilstøtende konstruksjoner.

Kostnadsestimat: 100 000 - 300 000

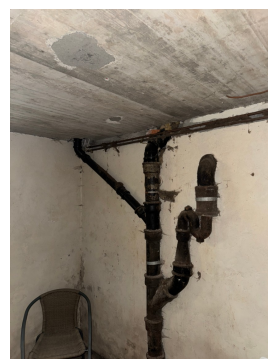
## ! TG 2 Tilliggende konstruksjoner våtrom

- Hulltaking er ikke foretatt da det allerede er påvist andre avvik i våtsonen.
- Det er avvik:

- Manglende oppgradering av våtrommet medfører høy risiko for at konstruksjonene ikke vil tåle vanlig bruk av vann eller lekkasjer. Dette kan føre til fuktskader på tilstøtende konstruksjoner.

Kostnadsestimat: 50 000 - 100 000

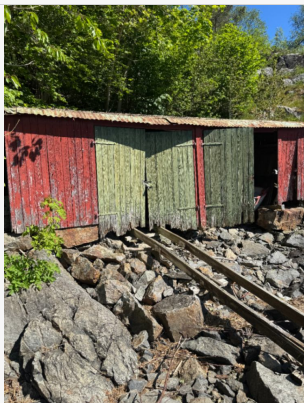
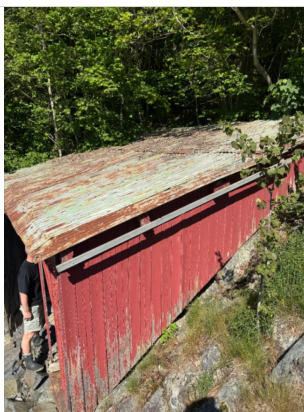
## Naust

Bygget er i veldig dårlig stand.

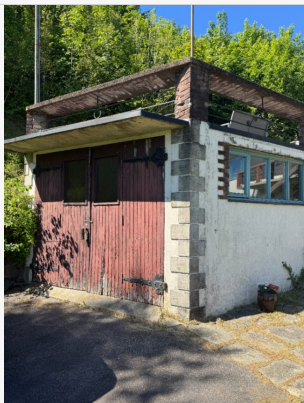
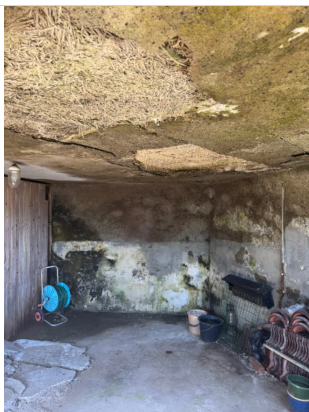
## Garasje

Garasjen er i meget dårlig stand og bør ikke brukes. før event. oppgradering.
