# Tilstandsrapport

Enebolig

Huldreveien 29, 8800 SANDNESSJØEN

# gnr. 37, bnr. 512

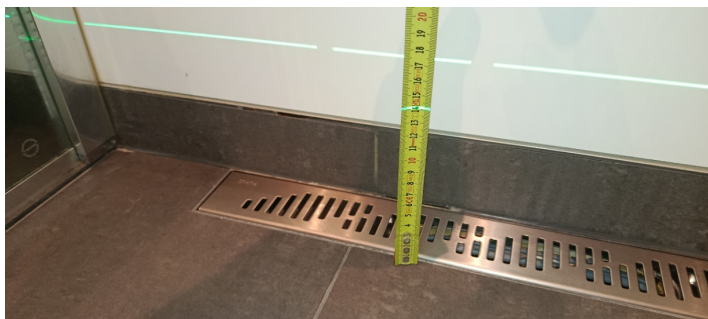
- Det er påvist avvik i krav til høydeforskjell/fall-løsning på våtrommet.

- Til tross for avviket i fall/høydeforskjell til sluk, vil gulvet fortsatt kunne lede vann mot sluket, men med redusert effektivitet. Dette kan potensielt øke risikoen for vannansamling i enkelte områder av badet.

Kontroll av fall mot sluk.

Vær oppmerksom ved bruk. For å få tilstandsgrad 0 eller 1 må gulvet bygges med riktig fall til sluk. Det vil imidlertid sjelden være økonomisk rasjonelt som et enkeltstående tiltak. Ved en eventuell renovering, påse at badet bygges med tilfredsstillende fall til sluk.

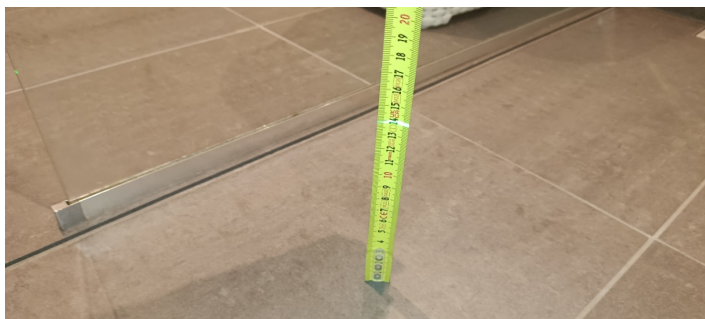
Kontroll av fall mot sluk.

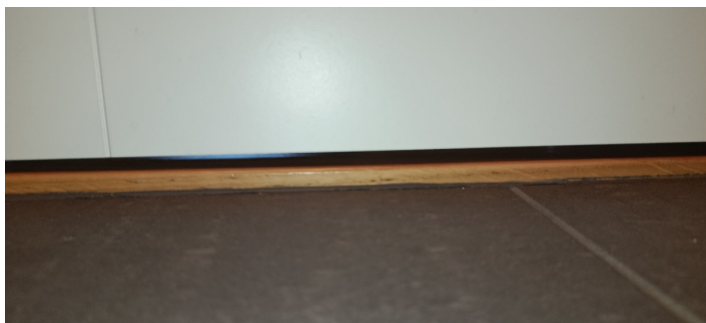
Kontroll av høyde på luftespalte under døren.

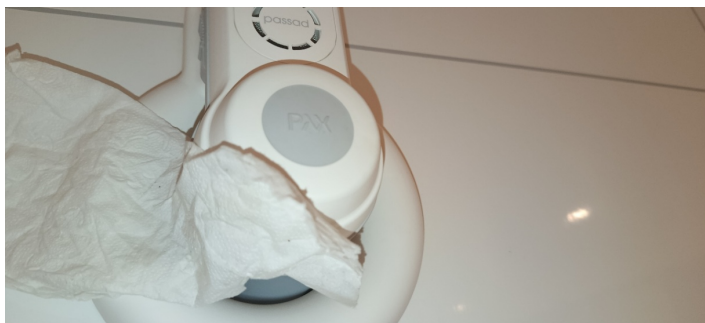
Funksjonstest av avtrekk.

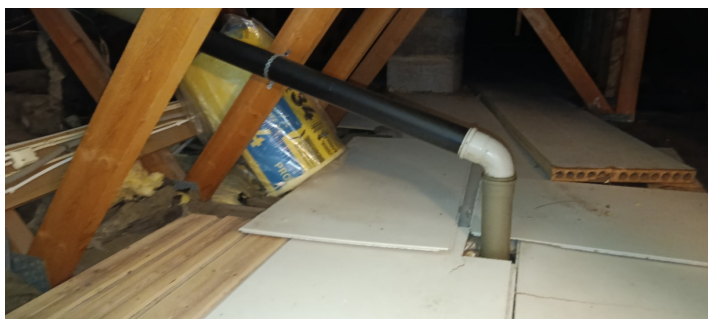
## Ventilasjon

### Vurdering av avvik:

- Det er påvist mangelfull ventilasjon på ett eller flere rom i boligen.

- Det bør etableres veggventiler/vindusventiler i alle oppholdsrom som ikke har det.
- Det bør etableres veggventiler eller vindusventiler i alle oppholdsrom som mangler dette.  
Mangelfull ventilasjon kan føre til økt fuktighet, dårlig innelima og risiko for muggdannelse.
