Tilstandsrapport

Fritidsbolig

Holmsætervegen 401, 2635 TRETEN

Rapportdato: 23.08.2024

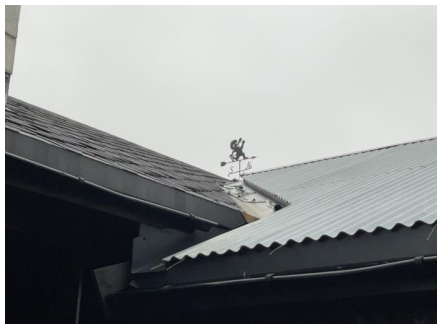
Folie eller malingsflask ble registrert.

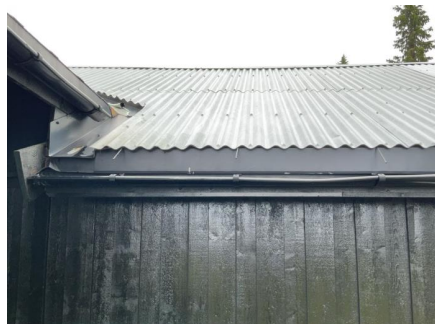
Takrenner har blitt bøyd, sannsynligvis som følge av snøras.

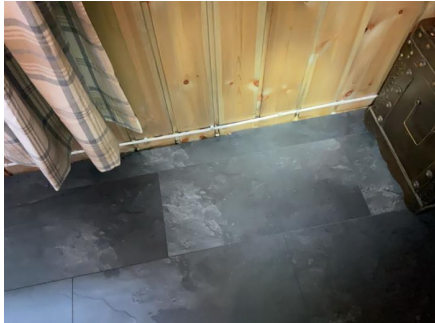
Gjenstående arbeid. Fotlist ikke montert.

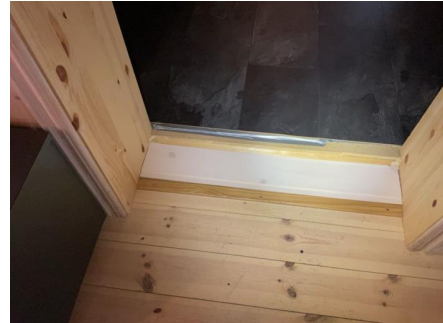
Gjenstående arbeid. Terskel ikke montert.

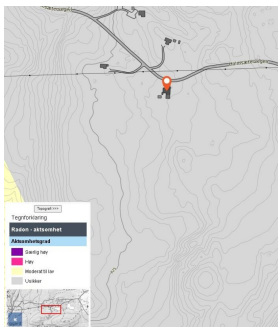
Bygningen ligger i et område som er definert med usikker aktsomhetsgrad i kartet.

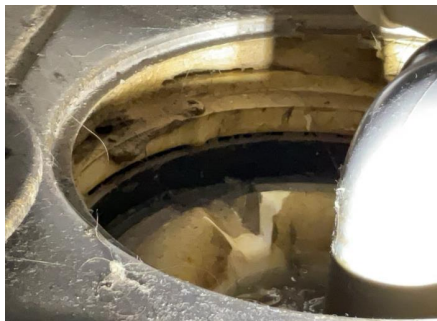
Membran er ført ned i sluk uten klemring.

- Gjennomføre ytterligere undersøkelser og foreta utbedring av skade.

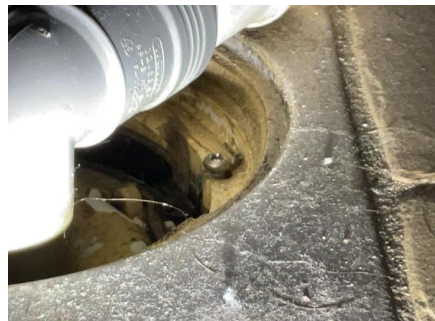
Løs skrue i sluk.

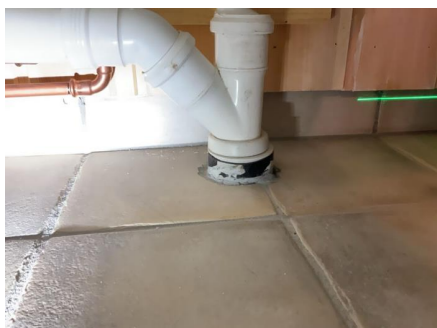
Utettheter i membran rundt rørgjennomføringer.

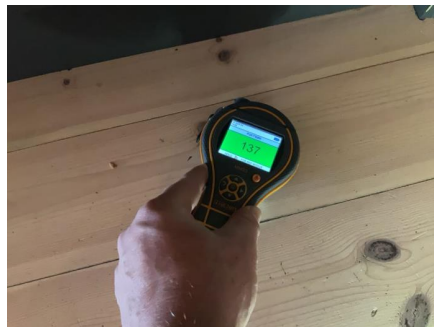
Med enkle fuktsøk bel det ikke registrert unormale verdier.

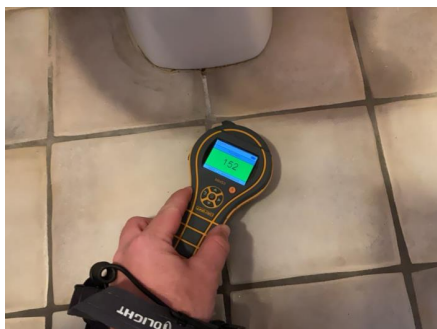
Med enkle fuktsøk ble det ikke registrert unormale verdier.

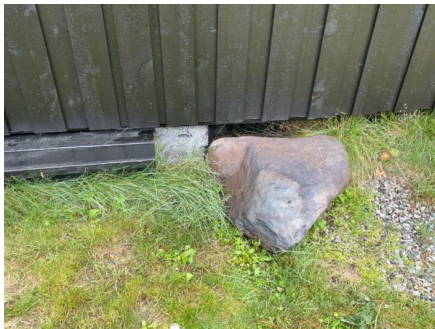
Åpen fundamentering på deler av hytte. Lav høyde mellom grunn og bjelkelag og derfor begrenset inspeksjonsmulighet.
