Tilstandsrapport

Rekkehus

Palladiumveien 16 C, 4629 KRISTIANSAND S

Befaringsdato: 19.03.2025

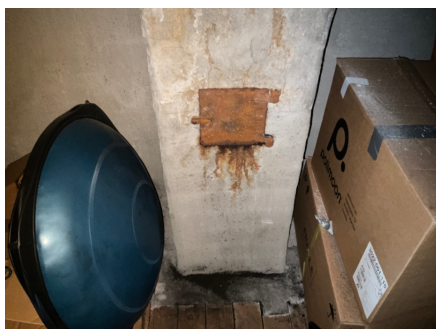
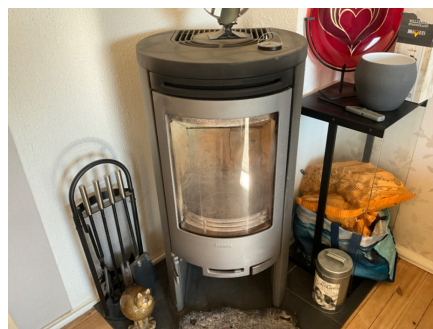
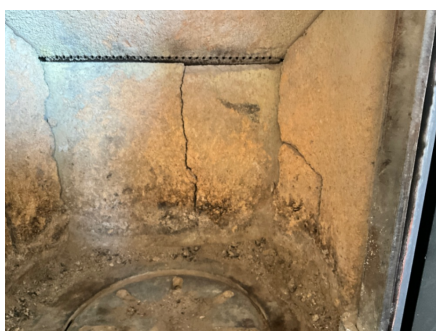
- Ildfast stein har sprekker.
- Det er merket etter "renning" under feiluke på loft. Dette indikerer at det kan oppstå kondens i pipen, eller at den ikke er regnsikret over yttertaket.
- Tilstandsgrad 2 gis når bygningsdelen har vesentlige avvik. Bygningsdelen skal enten ha feilutførelse, en skade eller symptomer på skade, sterk slitasje eller nedsatt funksjon. Graden gis når bygningsdelen trenger vedlikehold eller tiltak i nær fremtid. Graden skal også brukes når delen er gammel og det er grunn til å varsle om faren for skader på grunn av alderen, eller når det er grunn til å overvåke delen spesielt på grunn av fare for større skader eller følgeskader.

- Ildfast stein bør skiftes ut/repareres.

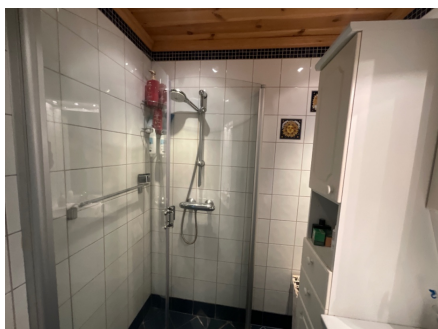
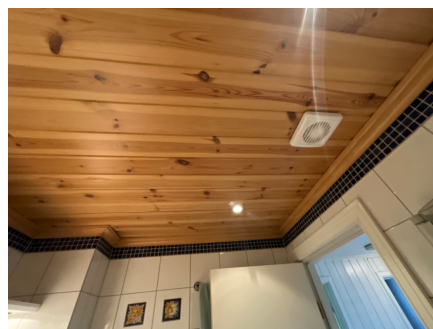
- Det er vindu/dør med ikke fuktbestandige materialer i våtsonen (ved vask, dusj, badekar, osv.), løsningen eller byggematerialet er uegnet

- Uegnede materialer må fuktbeskyttes/utskiftes.

Forsiktighet anbefales ved bruk da den valgte løsningen (dør i våtzone) gir fare for fukt/vann i bakenforliggende konstruksjoner.

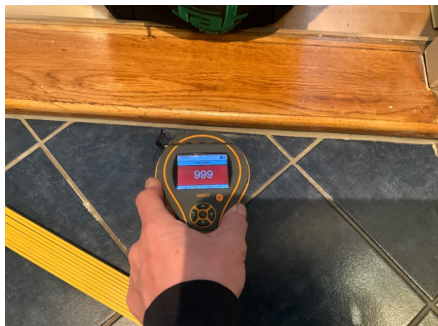
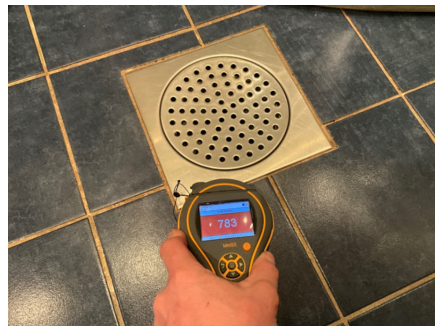
Hulltaking er ikke foretatt da det ikke er fysisk mulig pga tilliggende konstruksjoner. Vegger av betong/mur utenom en lite del ved døren. Tilstandsgrad er satt på bakgrunn av fuktindikasjoner i våtsoner.

- Det er registrert symptom på fuktskader

- Det må gjennomføres ytterligere undersøkelser.

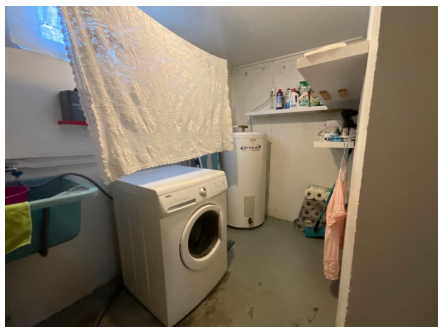
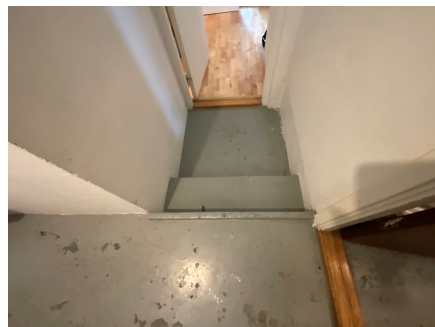
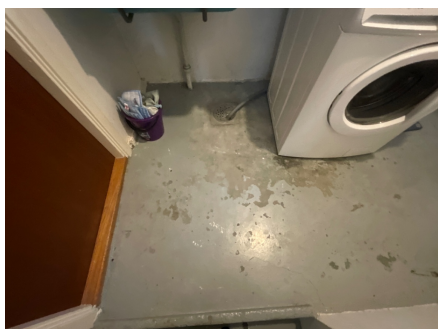
Generell

Kostnad må sees i sammenheng med det andre avviket i rommet.

Kostnadsestimat: 100 000 - 300 000

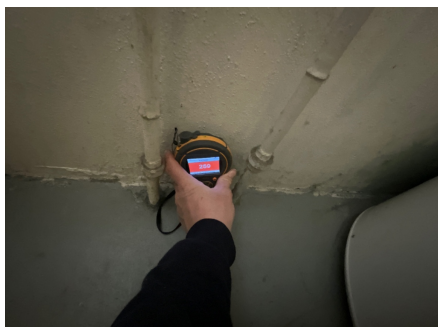
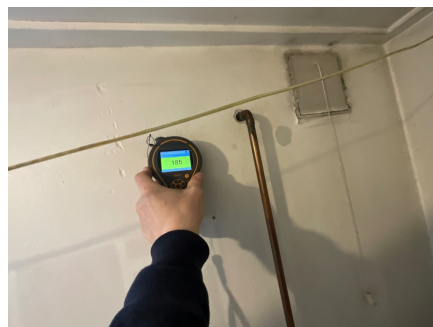
Tilliggende konstruksjoner våtrom

- Det er registrert symptom på fuktskader

Ved søk etter fukt er det økende mot gulvet. Dette kan tyde på fukt utenfra og ikke nødvendigvis utettheter i våtrommet.

- Det må foretas tiltak for å lukke avviket.

For å få et tørt vaskerom må det dreneres rundt boligen, rommet fungerer i dag da det er åpne murvegger.

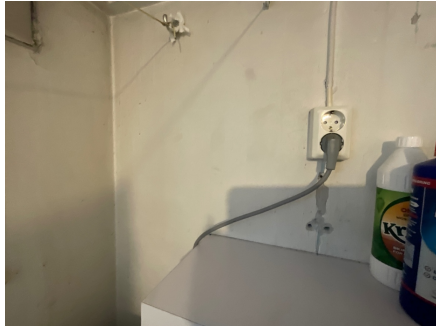
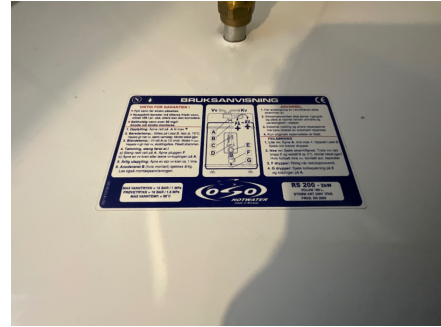
Den elektriske tilkoblingen med stikkontakt kan medføre økt fare for brannutvikling, grunnet belastningen tilkoblingen utsettes for. Tilstandsgraden settes i tråd med krav gitt i gjeldende standard (NS3600).
