Tilstandsrapport

Hel tomannsbolig

Soldatsvingen 2 A , 9901 KIRKENES

Befaringsdato: 07.03.2024

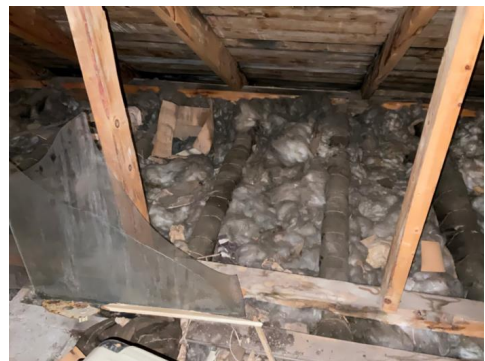
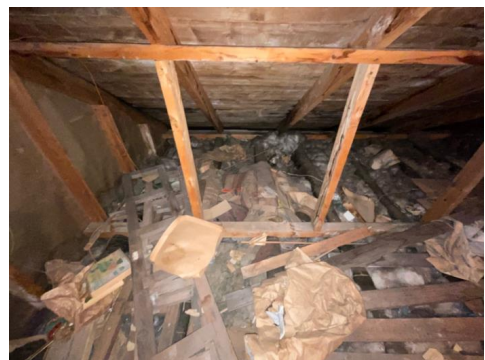
Det er påvist lekkasje fra yttertaket til taktro ved takoverbygg til veranda.

Det anbefales å rydde- samt fjerne løse gjenstander på kaldloft. Fjerne glassvatt. Blåseisolere undergurt (NB! bevar lufting). Taktro må undersøkes ytterligere ved oppgradering av yttertak innen rimelig tid.

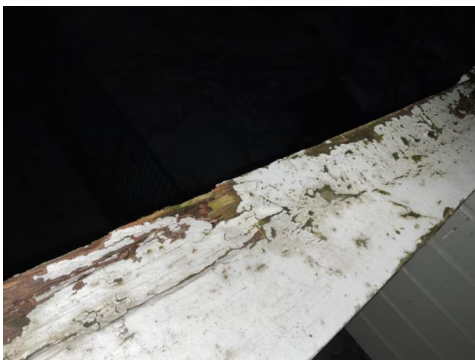
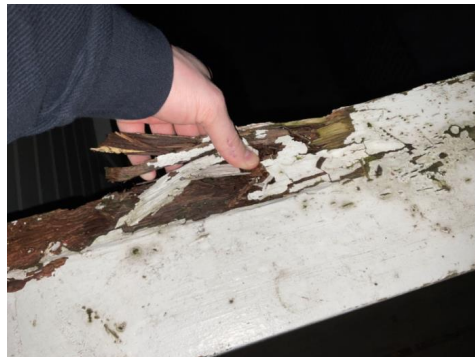
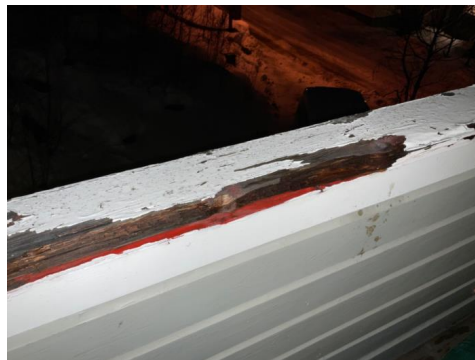
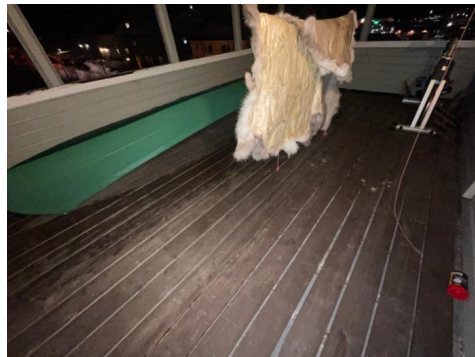
- Balkong/terrasse ligger over innredede boligrom, usikker konstruksjon. Konstruksjonsutforming gir økt fare for skader.

Det er påvist råteskader på rekkverk.

Det må forventes vesentlige oppgraderinger innen rimelig tid.

Kostnadsestimat: 50 000 - 100 000

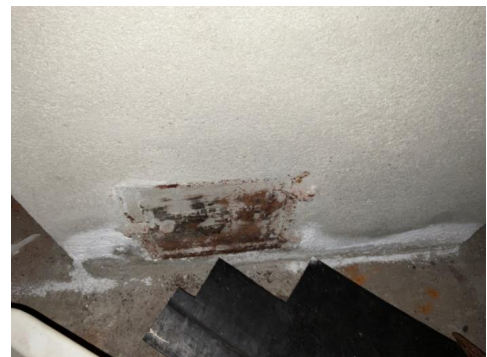
- Tidspunkt for piperehabilitering nærmer seg.

Det anbefales å oppgradere ildsted innen rimelig tid (til rentbrennende).

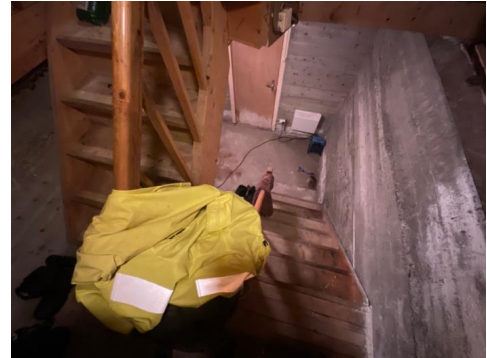
- Det er ikke krav om utbedring av åpninger opp til dagens krav.
- Åpninger er såpass store at det ut ifra sikkerhetsmessige forhold anbefales å lage mindre åpninger.
- Det er ikke krav om utbedring av rekkverkshøyder opp til dagens krav.
- Håndløper bør monteres, men det var ikke krav på byggetidspunktet.

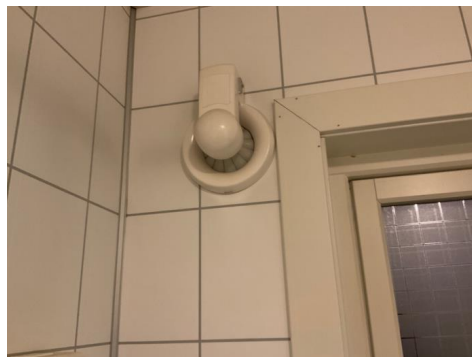
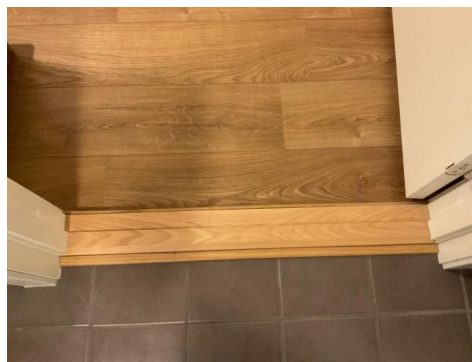
! TG 1 Tilliggende konstruksjoner våtrom

Det er ikke foretatt hulltaking, men det er foretatt fuktmålinger fra gjennomføringer fra kjøkken mot våtrom, uten å påvise unormale funn.

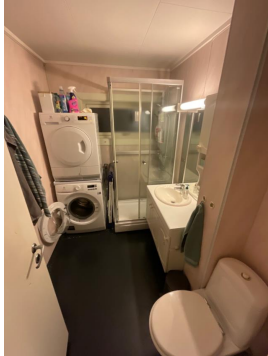
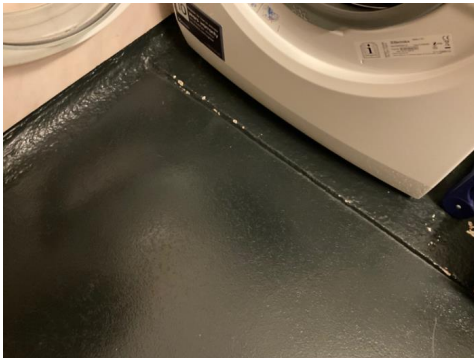
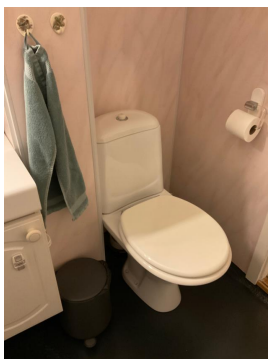
Tilleggende konstruksjoner våtrom

Hulltaking er ikke foretatt da det allerede er påvist andre avvik i våtsonen.

- Hulltaking er ikke foretatt da det allerede er påvist andre avvik i våtsonen.

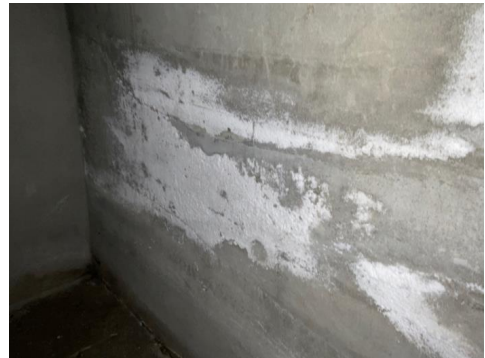
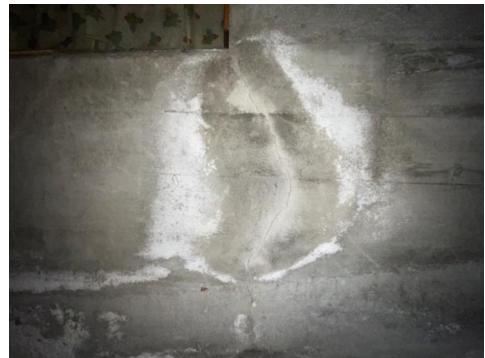
- Det er registrert skråriss som er symptom på setninger.

Det er påvist fukt transport i kjellergulv og grunnmur.

- Påviste skader må utbedres.

Overvåk tilstand. Tiltaket må ses i sammenheng med ny drenering. Undersøk grunnmur utvendig og vurder tiltak.
