# Tilstandsrapport

Rekkehus

Prinsens gate 15, 2208 KONGSVINGER

Befaringsdato: 23.08.2025

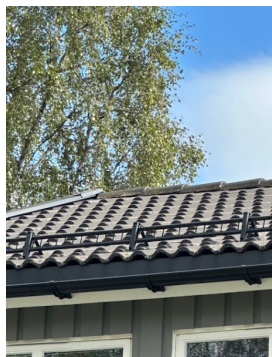
## TG 1 Nedløp og beslag

Forkantblekk, takrenner og nedløp i lakkert metall fra 2010. Snøfanger. Ny pipehatt og luftpipe hatt i 2025.

Ikke behov for utbedringstiltak.

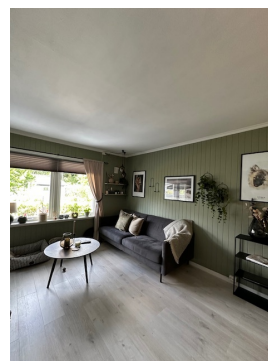
### TG 2 Etasjeskille/gulv mot grunn

- Målt høydeforskjell på mellom 10 - 20 mm innenfor en lengde på 2 meter. Tilstandsgrad 2 gis med bakgrunn i standardens krav til godkjente måleavvik.

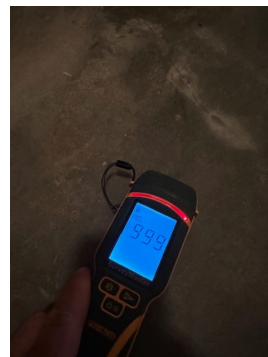
Kjellergulv

**TG 2 Rom Under Terreng**

- Det er påvist indikasjoner på noe fuktgjennomtrenging inn i kjellermur.

- Det påviste fuktnivå gir grunn til å overvåke konstruksjonen jevnlig for å se utvikling over tid, og eventuelt foreta tiltak for å unngå fuktskader.

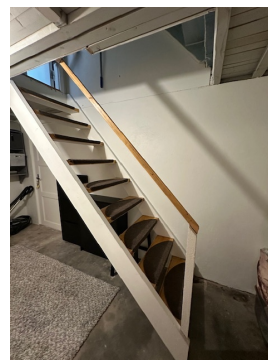
**TG 3 Innvendige trapper**

Rett trapp med tette opptrinn fra 1 til 2 etg. Malte (2023) vanger, trinn og håndlist.

- Rekkverk må monteres for å lukke avviket.

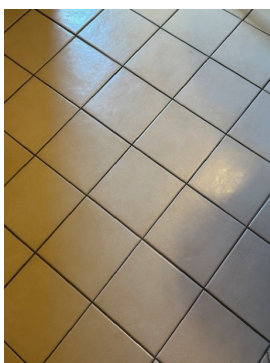
### ! TG 1 Overflater Gulv

Gulvfliser med varme. Høydeforskjell på gulv fra dørterskel til topp slukrist er 50 mm. Ny termostat til gulvvarmen i 2024. Generelt skal det kommenteres om fliser, at ved normal liming er det mangelfull fylling av lim under 10-20% av fliser og bom i deler/hele fliser kan forekomme.

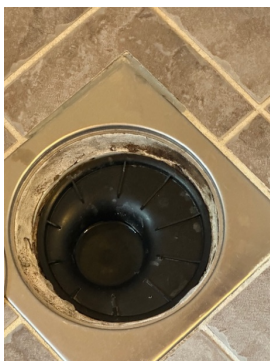
### TG 2 Sluk, membran og tettesjikt

- Overvåk tilstanden jevnlig. For å få tilstandsgrad 0 eller 1 må slukløsningen skiftes ut og sannsynligvis må også membransjiktet skiftes/utbedres. Det er imidlertid vanskelig å si noe om tidspunktet for når dette er nødvendig.

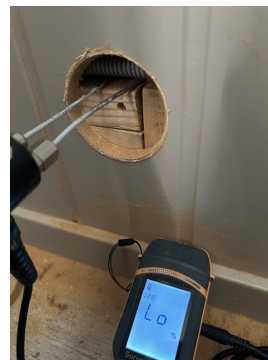
### TG 1 Tilliggende konstruksjoner våtrom

Det er boret hull i vegg. Fuktmåling med pigger inne i vegg - mot bad. Det påvises ikke fukt over normalen.

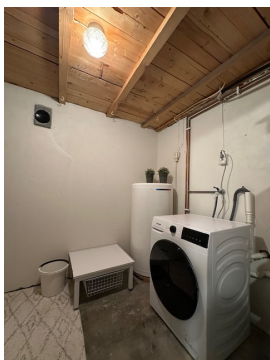
### TG 3 Generell

- Våtrommet må totalrenoveres. Alle forhold med tettesjikt, våtsone, sluk m.m. må dokumenteres.

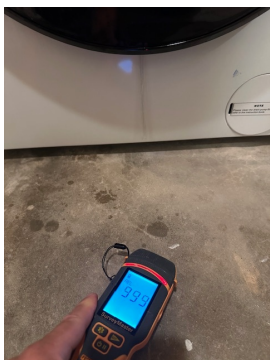
Gulv

### TG 1U Tilliggende konstruksjoner våtrom

Hulltaking er ikke foretatt da det er betong i vegger. Det er utført fuktsøk. Det er målt fukt i gulv og grunnmur.

Gjennomfør ytterligere undersøkelser og foreta utbedring. Kostnaden her blir liggende under rehabilitering av vaskerommet.

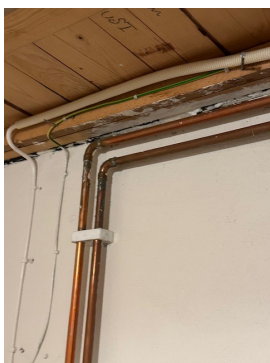
### ! TG 2 Vannledninger

- Det er ikke behov for utbedringstiltak siden anlegget fungerer i dag, men ut ifra alder kan skader plutselig oppstå på eldre anlegg.

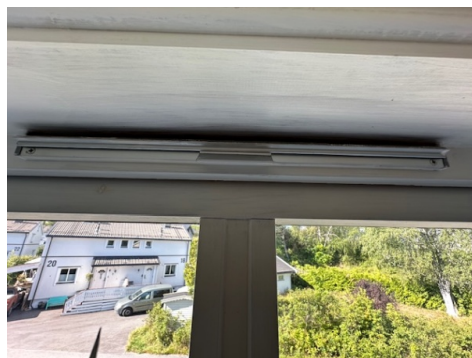
### ! TG 2 Ventilasjon

Ventilasjon gjennom veggventiler, ventiler i vinduskarmer og vinduer som kan åpnes. Mekanisk avtrekk på bad og kjøkken. Veggventil i vaskerom.

- Det er påvist mangelfull ventilasjon på ett eller flere rom i boligen.

Monter mekanisk avtrekk på vaskerom.

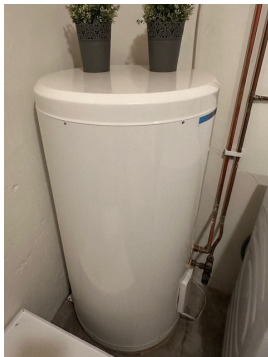
## TG 2 Varmtvannstank

200 l varmtvannsbereider fra 1995, plassert i vaskerom.

- Det er ikke behov for utbedringstiltak siden tanken fungerer i dag, men ut ifra alder kan skader plutselig oppstå på eldre tanker.
