# Tilstandsrapport

Fritidsbolig

Strandbygdvegen 1089, 2411 ELVERUM

Befaringsdato: 11.12.2024

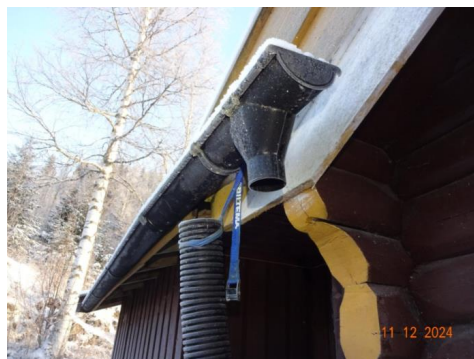
- Det mangler snøfangere på hele eller deler av taket, noe som var krav på byggemeldingstidspunktet.
- Det mangler tilfredsstillende adkomst til pipe for feier.
- Mer enn halvparten av forventet brukstid er passert på renner/nedløp/beslag.
- Det er påvist andre avvik:

- Det må foretas tiltak for å lukke avviket.
- Det bør lages system for bortledning av vann fra taknedløp ved grunnmur.
- Stigetrinn for feier må monteres.
- Det må monteres snøfangere for å oppfylle byggeårets krav.

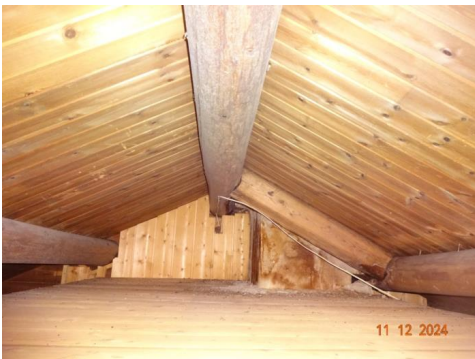
Det er påvist enkelte fuktmerker i takkonstruksjon ved pipe. Anbefaler ytterligere undersøkelser.

Anbefaler ytterligere undersøkelser.

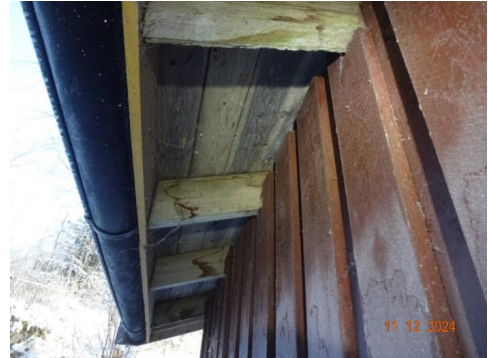
Det er påvist fuktmerker i enden på taksperrene og undertak. Ved bruk av fuktmåler ble det registrert forhøyede verdier. Anbefaler ytterligere undersøkelser.

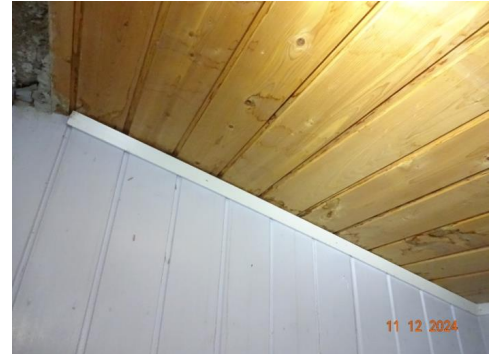
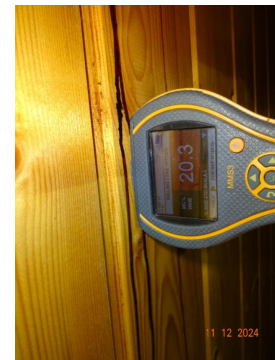
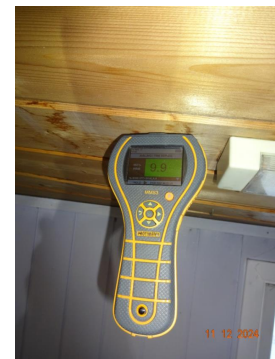
Det er påvist fuktmerker i himling over kjøkken. Ved bruk av fuktmåler ble det ikke registrert unormale verdier.

Det er påvist fuktmerker i panel på soverom. Ved bruk av fuktmåler ble det registrert forhøyede verdier.

- Det må foretas tiltak for å lukke avviket.

Panelbord i himling må fjernes for å finne årsaken til fuktproblemet.

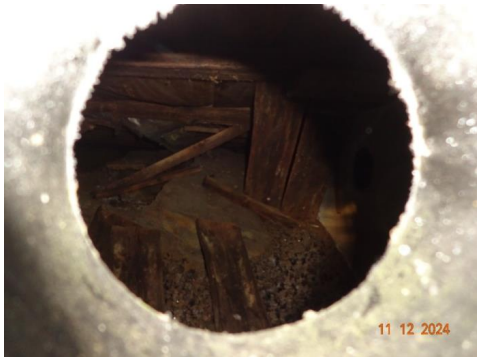
- Det er ikke tilfredsstillende ventilering av krypkjeller.
- Det er påvist andre avvik:

Observert rester av bygningsavfall i krypkjeller. Trematerialer gir grobunn for sopp og mugg. Trematerialer bør fjernes.  
Det er begrenset ventilering/luftgjennomstrømning i krypkjeller.  
Krypkjeller har en uavklart situasjon, konstruksjon med skadepotensiale.  
Det er for dårlig terrengfall vekk fra konstruksjonen.  
Det er synlige råteskader i bjelkelag over krypkjeller. Se bilde.  
Manglende fuktsperre på jordbakken i krypkjeller.

- Bedre ventilering må etableres.
- Det må foretas tiltak for å lukke avviket.

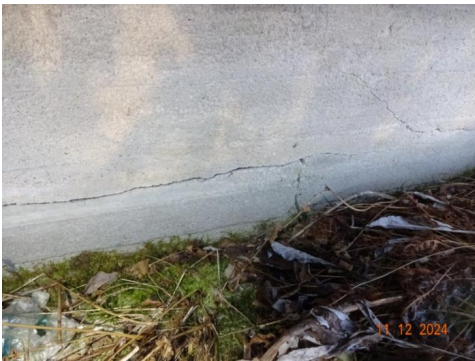
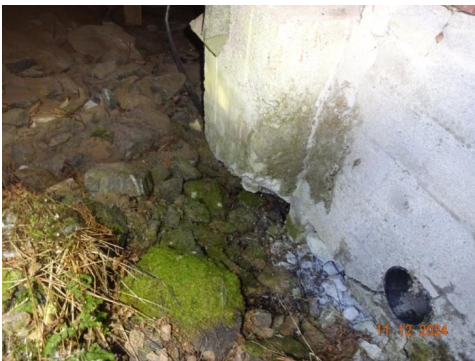
- Det er registrert utsigning av masser under grunnmuren.
- Grunnmuren har sprekkeformasjoner.
- Det er registrert setningskader/store riss/sprekker.

- Påviste skader må utbedres.
- Lokal utbedring må utføres.

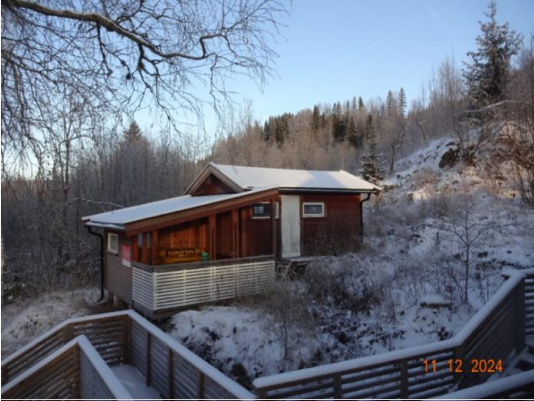
Mangler vrider til ytterdør.  
Panel er stedvis ført lang ned mot terreng, fare for fuktopptrekk og forvitring.  
Det er påvist fukt skjolder/svertesopp i undertak.  
Fuktopptrekk i nedre del av ytterdør.  
Mangler gesimsbord i gesims.
