# Tilstandsrapport

Enebolig

Kongleveien 30, 1664 ROLVSØY

Befaringsdato: 23.04.2026

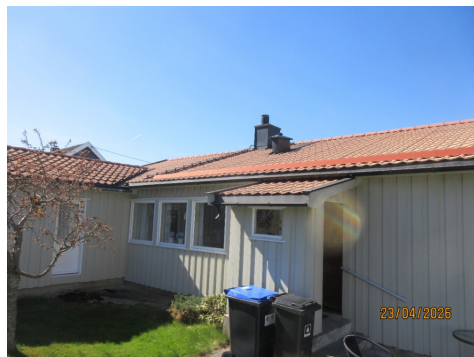
### TG 2 Nedløp og beslag

- Mer enn halvparten av forventet brukstid er passert på renner/nedløp/beslag.

- Overvåk tilstanden jevnlig. For å få tilstandsgrad 0 eller 1 må beslag/renner/nedløp skiftes ut, men tidspunktet for når dette er nødvendig er vanskelig å si noe om.

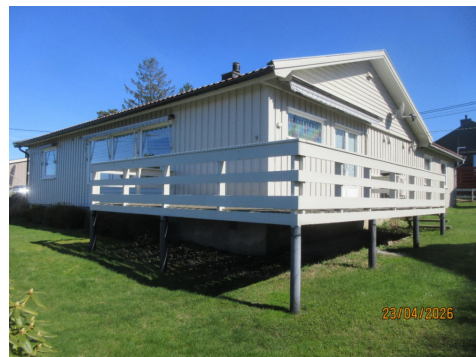
Veranda i impregneret trekonstruksjon, malte materialer i rekkverk.

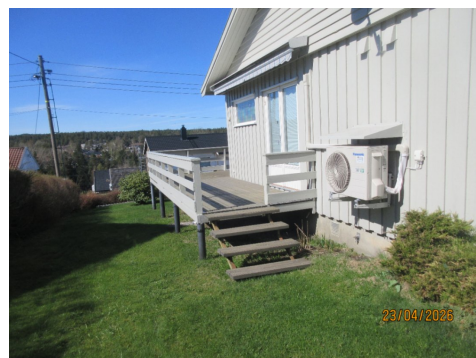
## TG 1 Utvendige trapper

Enkel åpen tretrapp til veranda. Ikke montert rekkverk.

- Det er ikke krav om utbedring av åpninger i rekkverk til dagens forskriftskrav.
- Det er ikke krav om utbedring av rekkverkshøyde opp til dagens forskriftskrav.
- Innhent nytt brannslukningsutstyr.
- Det bør gjennomføres radonmålinger.
- Rekkverk for utvendige trapper må monteres for å lukke avviket.

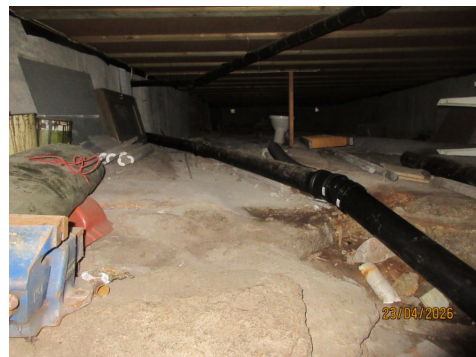
## TG 2 Fuktsikring og drenering

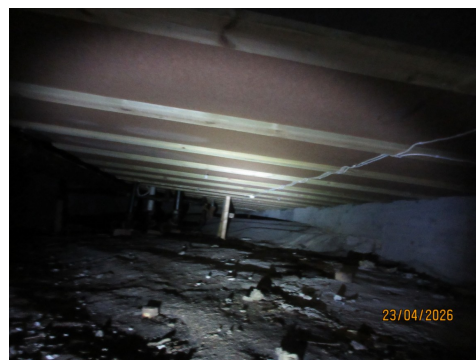
## TG 2 Terrengforhold
