Løkestaulkilsvegen 17 3660 RJUKAN

Tilstandsrapport Eierskifte

Boligtype: Fritidsbolig

Byggeår: 2016

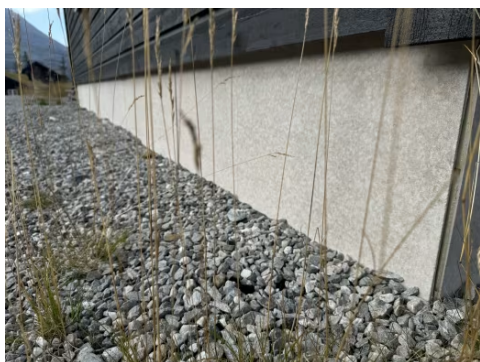
Stabil mur.

Slik konstruksjon har begrenset opptak av fukt og det er ikke tegn til dette på muren. Det er ingen oppsprekking etter bevegelser i grunn, muren er stabil.

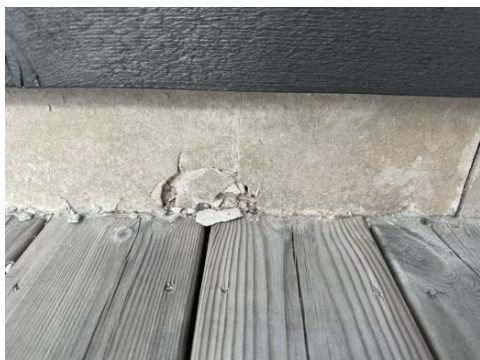
Det er registrert noe knusninger og små skader på plate til ringmur ved terrasse. Skadene er ikke vesentlige, men det burde vært en fri spalte fra terrassebord til grunnmur.

Noe mindre skader og knusninger på muren.

Spaltegulv kan med fordel overflatebehandles, det bør skjæres en spalte for fri åpning mot grunnmur på ca 10mm.

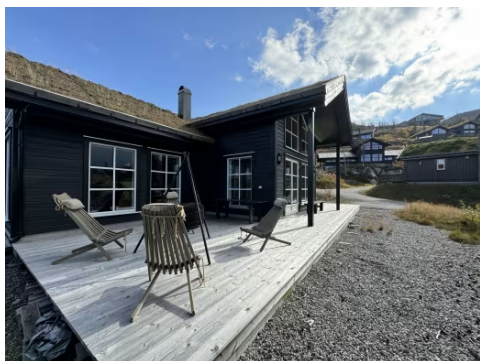
Terrasse på hele siden mot nord-vest.

Konstruksjon av impregneret bjelkelag og spaltegulv.
Opplagret på stripefundamenter av betong på stabile masser.
Ingen svekkelser utover normal slitasje.

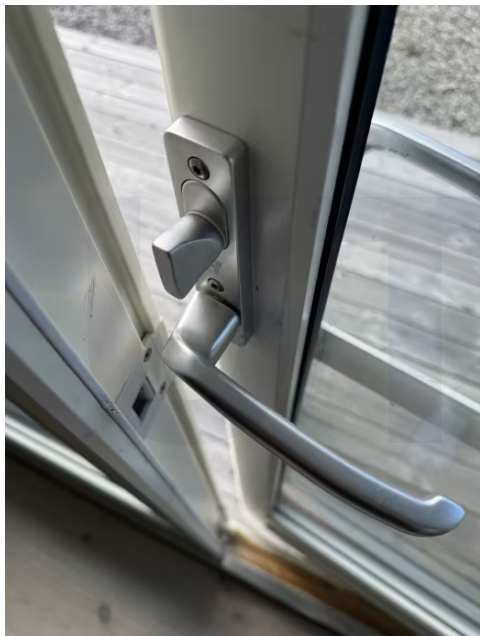
Terrassedøren er noe trang å lukke, vrider er løs og det trenges et mindre tiltak.

Terrassedør er noe vanskelig å lukke og vrider er trang. Det er behov for mindre tiltak.

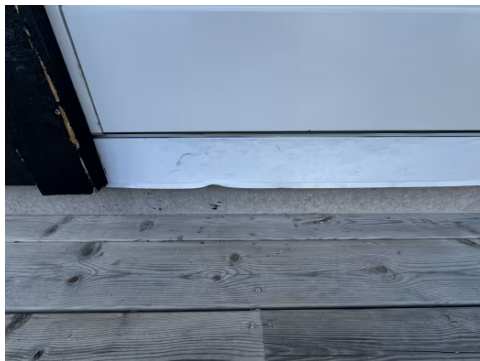
Av mindre merknader er det noe bruksslitasje på utvendig omramming og bunnbeslag til ytterdør og boddør.

Mindre slitasje i belistning og små skader i beslag.

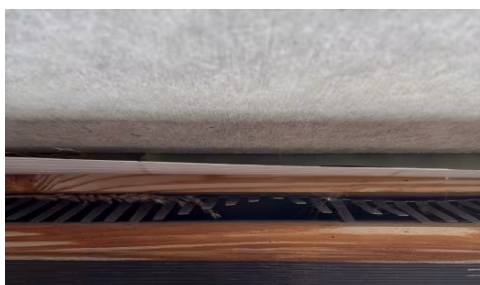
Luftespalte med musesperre. Musesperre kan med fordel gås over og bøyes inn mot kledning.

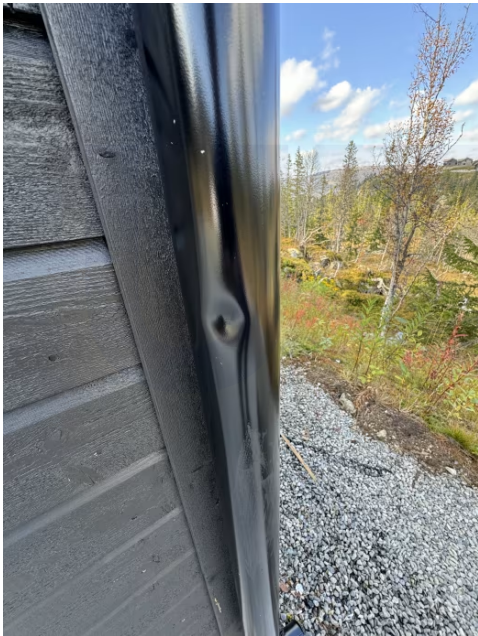
Det er kun observert en liten bulk på nedløpsrør ved boddør.

Liten bulk, men ingen rustangrep.

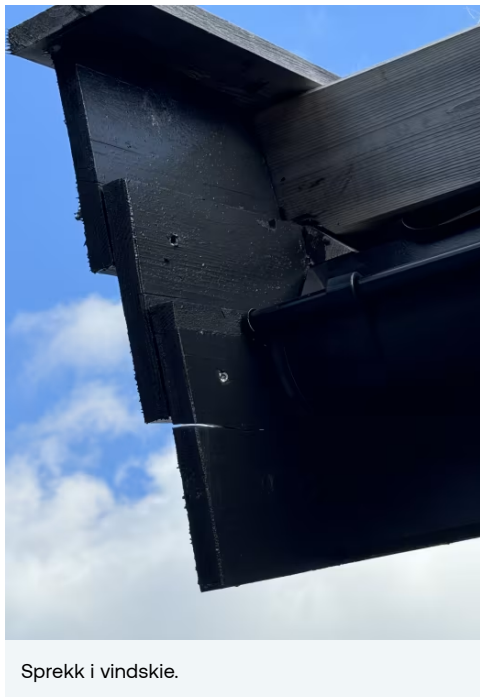
Det registreres sprekk i et vinskiebord.

Sprekk i vindskie.

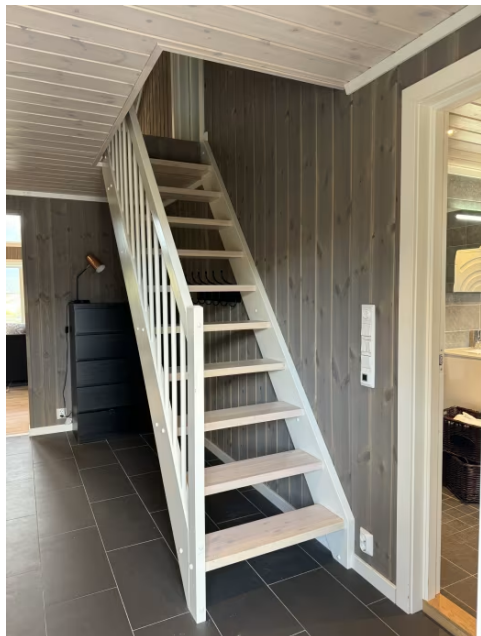
Trappen avviker fra vanlig trappeformel og er bratt å gå i.

Det er åpninger mellom inntrinn på over 0,1m og det mangler håndrekke på vegg.

TG2 er satt på grunn av krav til innvendige trapper i NS3600.

Trapper skal ha 0,9m rekkverk på begge sider og det skal ikke være åpninger i rekkverk eller mellom inntrinn på mer enn 0,1m.

Loftstrapp er en bratt trapp fra byggeår.

Det anbefales å redusere avstanden mellom trinn slik at åpningen ikke overstiger 10cm.

Håndløper på veggen for bedre sikkerhet anbefales etablert.

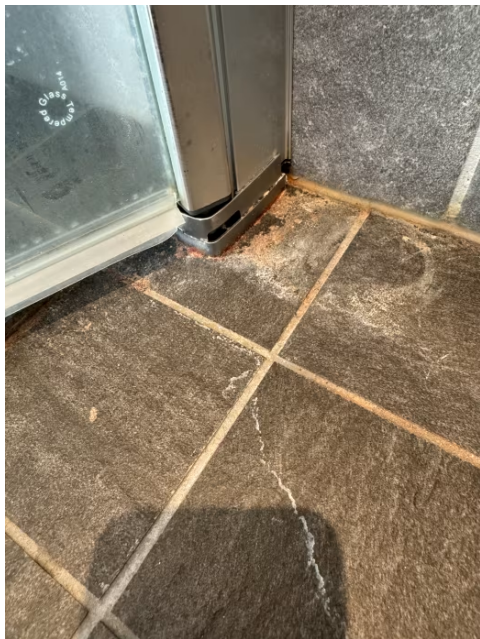
Gulvet har fall som vil lede eventuelt lekkasjevann til sluk. Overflatene på badet har ikke nevneverdige avvik utover noe kalkutslag og bruksmerker. Fungerer med dagens tilstand.

Noe kalkdannelse og bruksmerker.

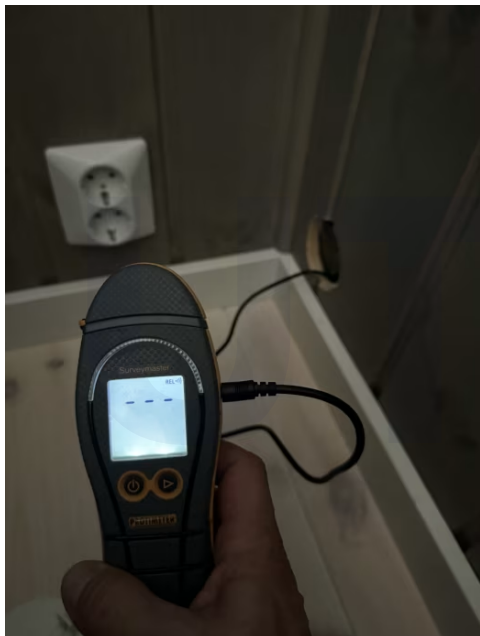
Jeg har tatt hull i tilstøtende soveromsvegg ved dusjsonen og målt med protimeter (fuktighetsmåler). Målingen ga ingen utslag på fukt, noe som betyr at den er tørr. Jeg registrerte heller ingen eldre fuktmerker.

Ingen målt fukt.

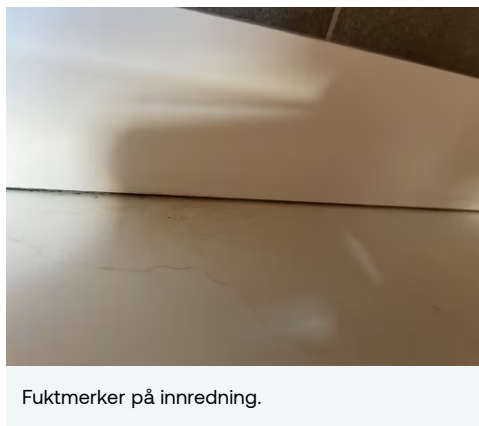
Fuktmerker på innredning.

Det er registrert noen fuktmerker i servantskap men ingen vesentlige skader. Det minnes om at vannlåser i boligen bør renses jevnlig.

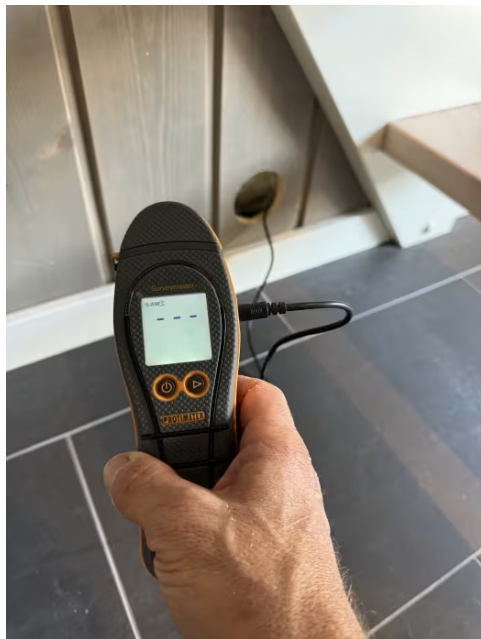
Ingen målt fukt i vegg.

Jeg har tatt hull i tilstøtende entrevegg ved dusjsonen og målt med protimeter (fuktighetsmåler). Målingen ga ingen utslag på fukt, noe som betyr at den er tørr. Jeg registrerte heller ingen eldre fuktmerker.
