# Romslig enebolig med stort potensial | Solrik hage med bassengprosjekt

Velkommen til Pallanevegen 1, en enebolig med stort potensial i Vennesla. Boligen har et samlet bruksareal på 272 kvm. fordelt over tre etasjer, inkludert tre separate utleiedeler.

| Tilstandsrapport ..... | 40 |

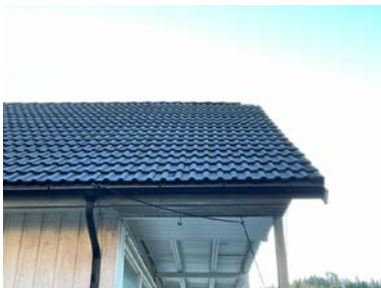
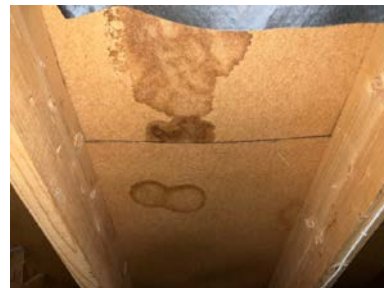
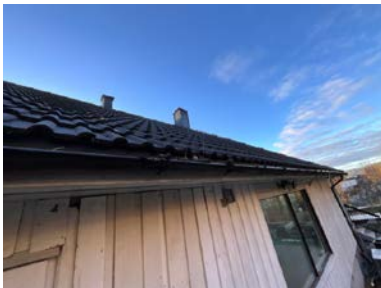
Det mangler en stein helt på toppen, avviket har gjort at det er kommet inn vann på undertaket og råte i vannbord på gavlen.

- Lokal utbedring må utføres.
- Når takteking og undertak begynner å bli gamle, øker risikoen for lekkasjer, noe som kan føre til omfattende og kostbare reparasjoner av underliggende konstruksjoner dersom en ikke foretar tiltak på konstruksjonene før dette oppstår.

Bytte takstein ved behov da det ved knekte stein er fare for vann på undertaket og fukt/råte i underliggende konstruksjoner.

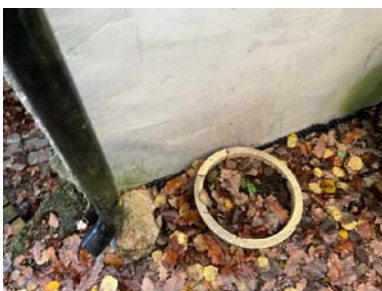
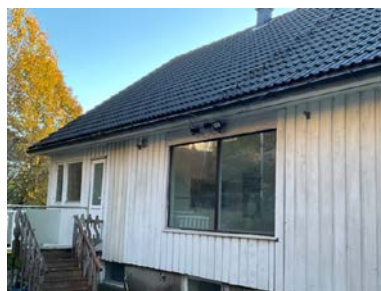
I hht Tek 17 skal byggverket sikres slik at is og snø ikke kan falle ned på steder hvor personer og husdyr kan oppholde seg. Tek17: Vann som renner av taket, må ledes bort fra bygningskonstruksjonen ved hjelp av nedløpssystem eller på annen måte, slik at byggverket og tilliggende terreng ikke får skader.

- Det bør lages system for bortledning av vann fra taknedløp ved grunnmur.
- Overvåk tilstanden jevnlig. For å få tilstandsgrad 0 eller 1 må beslag/renner/nedløp skiftes ut, men tidspunktet for når dette er nødvendig er vanskelig å si noe om.
- Stigetrinn og plattform for feier må monteres.
- Fare for snø fra taket ved manglende snøfangere.
- Manglende bortledning av vann fra bygget vil kunne resultere i fukt i underetasjen.

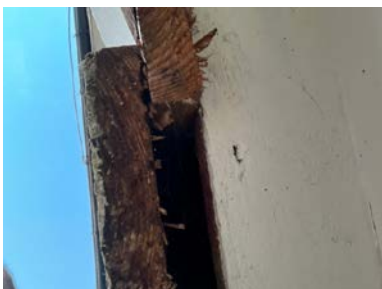
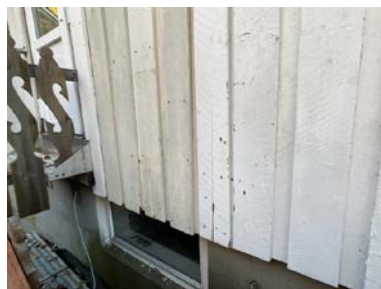
- Det er ingen eller liten lufting i nedre kant av kledning mot grunnmur.
- Det er påvist spredte råteskader i bordkledningen.

- Råteskader i bordkledningen kan fortsette å utvikle seg både i tilliggende bordkledning og til bakenforliggende veggkonstruksjon, dersom en ikke foretar tiltak.

Kledning som står nærme terrenget vil ha økt behov for maling og med fare for fukt og råte i kledningen og bakenforliggende konstruksjoner. Ved råteskader eller fukt i kledning kan det ikke utelukkes råte/fukt i bakenforliggende konstruksjoner.

Mangelfull eller ikke tilstrekkelig lufting av kledningen kan føre til fukt i bakenforliggende konstruksjoner.

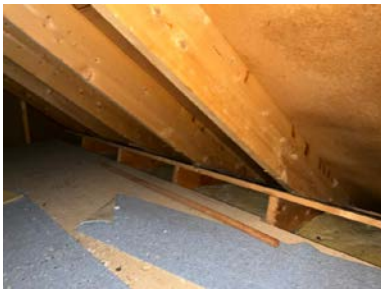
- Det er påvist fuktskjolder/skader i takkonstruksjonen.
- Yttertakket har nedbøyning.

Taket har nedbøyning og stedvis merker etter fukt på undertaket, avviket er normalt på eldre bygg der det ikke er byttet tekking.

Spor etter mus og flere eldre fuktmerker.

- Påviste skader må utbedres.

Ny takstein må monteres, ved ny takstein bør på påregnes oppretting av taket samt nytt undertaket. Det må påregnes fukt og merker i undertaket.

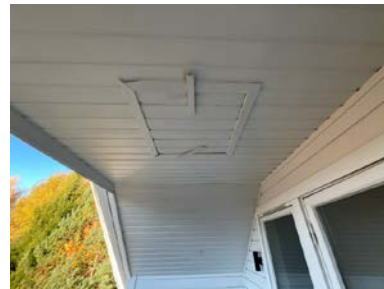
Ikke tilgang da luken er spikret fast.

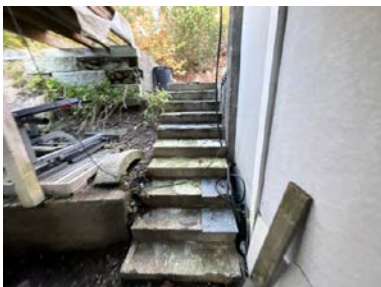
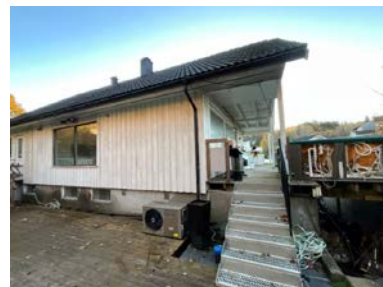
Konsekvens av manglende rekkverk er at trappen er mindre sikker i bruk og gir økt fare for fallskader.

- Rekkverk må monteres for å lukke avviket.

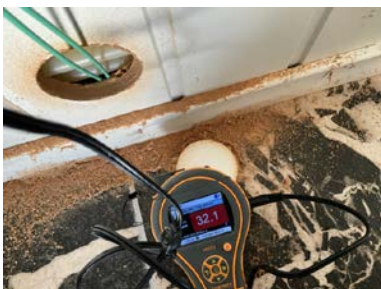
Bakkant av boligen ligger under terreng. Det er ved hulltaking målt fukt. Hulltaking er foretatt mot terrenget i underetasjen.

- Det er gjennom hulltaking påvist høyt fuktnivå inne i trekonstruksjonen i hulltakingen, men ikke påvist fuktskader i dette området. Høy luftfuktighet kan over tid føre til mugvekst eller sverting av materialer. Samtidig kan materialer og konstruksjoner bli ødelagt.
- Det er i hulltaking påvist fukt-/råteskader.

32,1 %

Kostnad må sees i sammenheng med avviket på drenering og utvendig fuksikring.

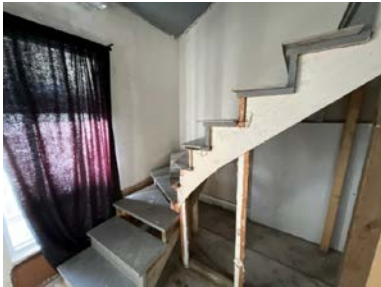
- Det er ikke montert rekkverk.
- Trappen har store skader.

- Trappen må påregnes skiftes ut.
- Rekkverk må monteres for å lukke avviket.

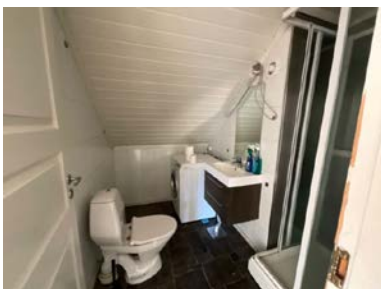
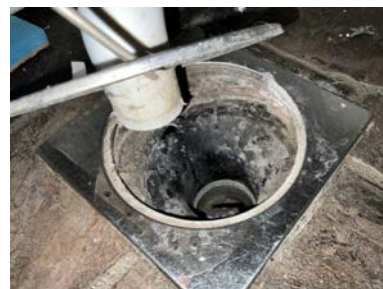
Det er ingen membran på gulvet og fuktskader i tilstøtende rom.

Kostnad må sees i sammenheng med det andre avviket på badet.

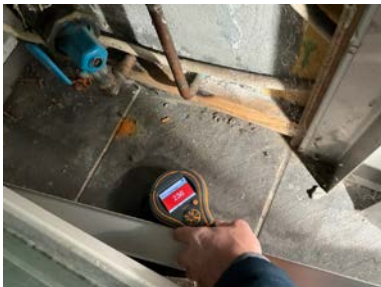
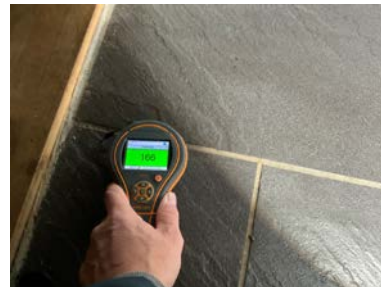
- Dersom tiltaket ikke utføres er det fare for ytterligere skadeutvikling.

Før badet renoveres må det gjøres tiltak på utvendig fuksikring og dreneringen.

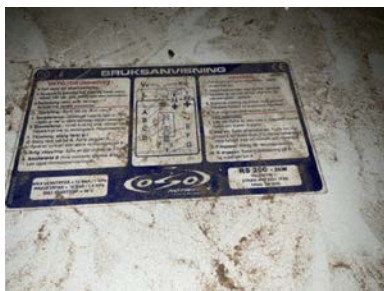
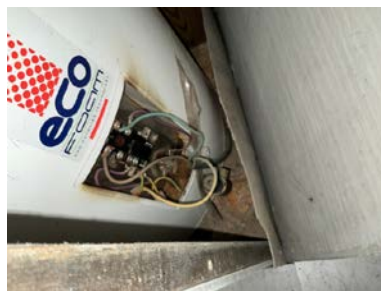
Eldre tanker med stor fare for lekkasjer, utskifting før lekkasje anbefales. Fare for ytterligere skader i bygget.
