# Tilstandsrapport

Enebolig  
  Høietun 312, 4619 MOSBY  
  KRISTIANSAND kommune  
  # gnr. 28, bnr. 479

Rapportdato: 24.03.2025

Autorisert foretak: JATBygg AS

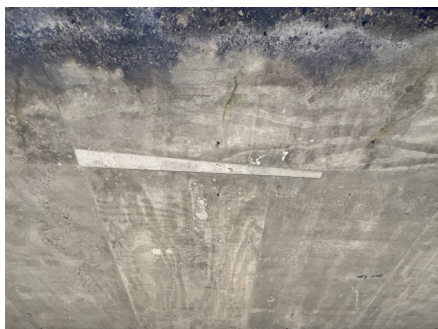
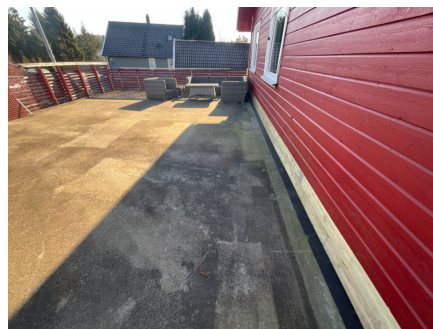
Høy alder på tekking på bygget, fare for skader/fukt i underliggende konstruksjoner.

- Overvåk tilstanden jevnlig. For å få tilstandsgrad 0 eller 1 må tekkingen skiftes ut, men tidspunktet for når dette er nødvendig er vanskelig å si noe om.

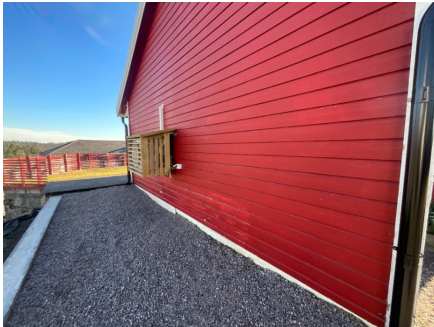
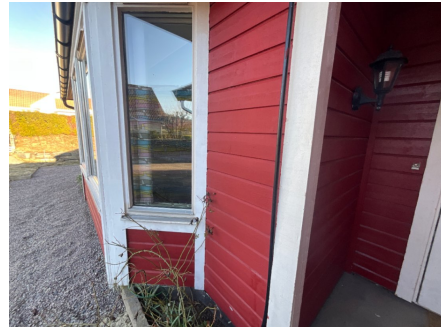
## TG 2 Veggkonstruksjon

Veggene har bindingsverkskonstruksjon fra byggeår. Fasade/kledning har liggende bordkledning.

- Lokal utbedring må utføres.

Regelmessig vedlikehold forlenger levetiden på treverk og mur slik at fukt og vann ikke trenger inn i konstruksjonen.

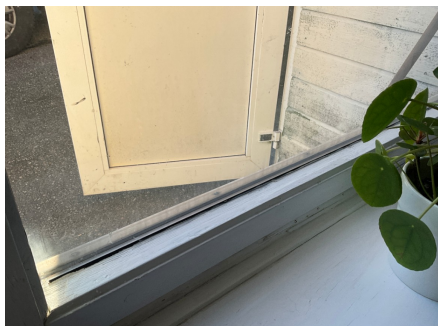
## TG 2 Vinduer

- Karmene i vinduer er slitte og det er sprekker i trevirket.
- Tilstandsgrad 2 gis når bygningsdelen har vesentlige avvik. Bygningsdelen skal enten ha feil utførelse, en skade eller symptomer på skade, sterk slitasje eller nedsatt funksjon. Graden gis når bygningsdelen trenger vedlikehold eller tiltak i nær fremtid. Graden skal også brukes når delen er gammel og det er grunn til å varsle om faren for skader på grunn av alderen, eller når det er grunn til å overvåke delen spesielt på grunn av fare for større skader eller følgeskader.

- Det må påregnes noe vedlikehold og at enkelte vinduer må skiftes ut.

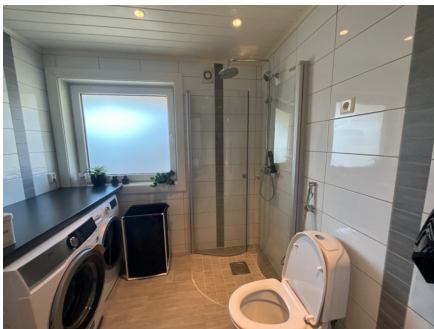
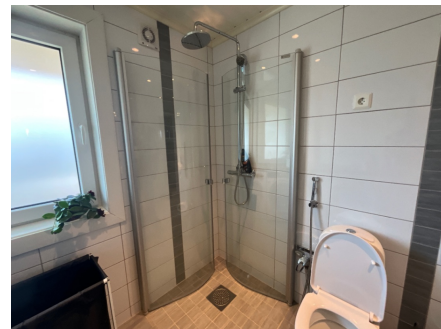
- Det er vindu/dør med ikke fuktbestandige materialer i våtsonen (ved vask, dusj, badekar, osv.), løsningen eller byggematerialet er uegnet

For å lukke avviket må det etableres membran i våtsoner og vinduet eller våtsonen må flyttes. Forsiktighet anbefales ved bruk da den valgte løsningen gir fare for fukt/vann i bakenforliggende konstruksjoner.

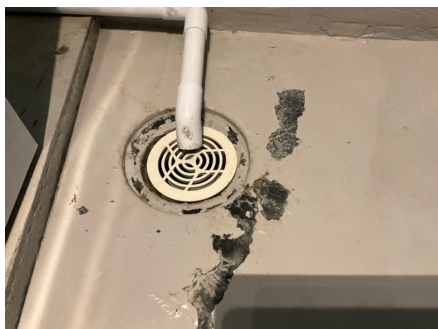
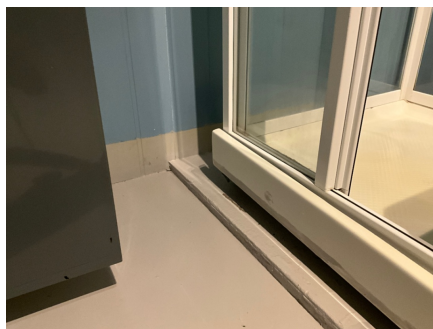
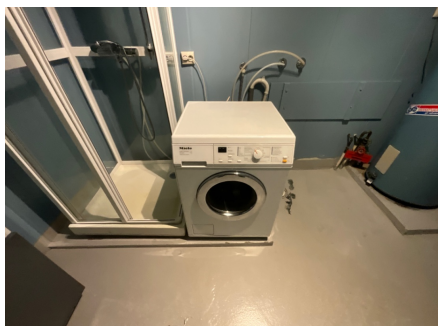
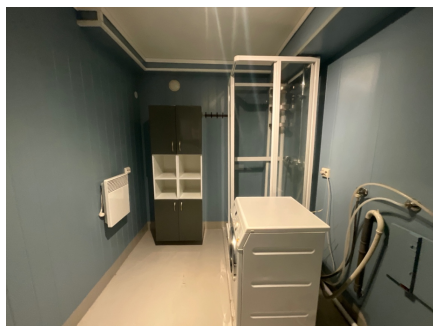
Rommet er i daglig bruk, men ved vannlekkasje vil vann gjøre skader i tilliggende konstruksjoner.

**Kostnadsestimat: 100 000 - 300 000**

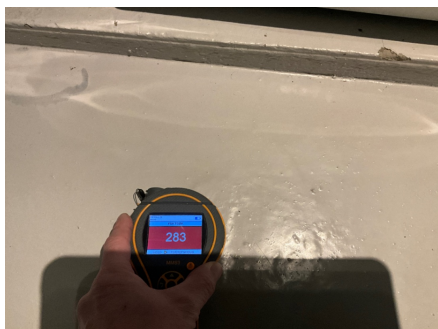
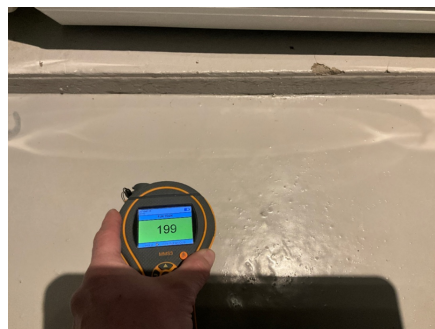
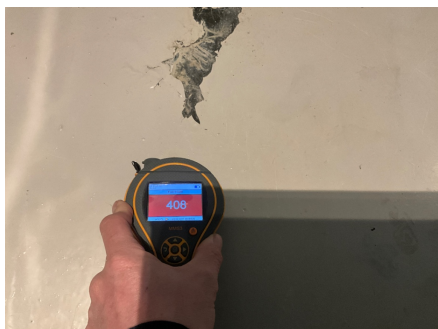
### Tilliggende konstruksjoner våtrom

Ved søk etter fukt er det økende mot sluken, det er også enkelte flekker med høy fuktighet.

- Det er registrert symptom på fuktskader

På bakgrunn av fuktighetene i gulvet anbefales det å renovere rommet.

- Det må gjennomføres ytterligere undersøkelser.

Ved renovering bør det legges ned et kapillærbrytende lag slik at ikke fuktighet kommer opp i gulvet under membran.
