# Tilstandsrapport

Boligbygg med flere boenheter

Sagbruksveien 32 A, 3617 KONGSBERG

Rapportdato: 03.07.2025

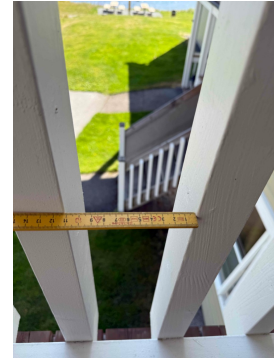
Bildet viser rekkverket ved inngangspartiet der åpningen mellom spilene er målt til over 0,10 meter.

Eventuelle utbedringer må avklares med styret i sameiet.

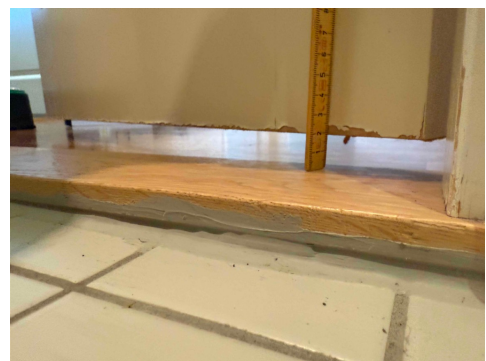
Bildet viser dørbladet til badet med noe fukt og svelleskade.

Dørblad til badet bør skiftes/utbedres.  
Døren til boden må justeres.

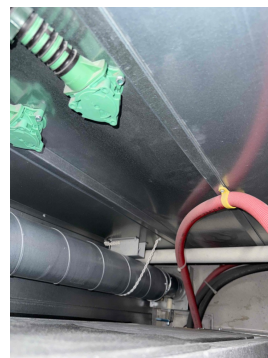
Hulltaking er ikke foretatt da det ikke er fysisk mulig pga tilliggende konstruksjoner.  
Badet har baderomskabin med utvendige vegger av metall, og det er ikke praktisk mulig å gjennomføre boring av hull for fuktsøk. En baderomskabin er en forhåndsprodusert enhet som settes inn i bygget i stedet for at badet bygges på stedet, ofte som et komplett og ferdig montert bad.  
Veggen bak dusjblandebatteriet var delvis tilgjengelig for inspeksjon med kamera. Det ble ikke observert tegn til avvik.

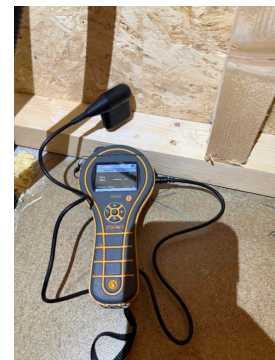
Hulltaking er foretatt uten å påvise unormale forhold. Undersøkelsen er utført i boden. Fuktkvotemåling (vekt%) i konstruksjonen viste 0 %.

Veggen mot dusjhjørnet er åpen fra boden, og målingen ble utført her

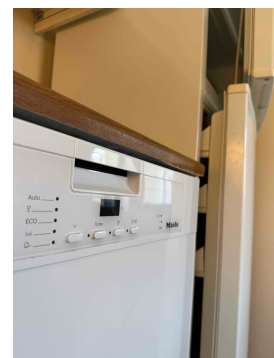
- Det er avvik:
  - Det er ikke påvist tegn på at det er montert lekkasjedeteksjon ved oppvaskmaskin/oppvaskkum, dette er et krav på kjøkkenet ut ifra alder.
- Det er påvist svelleskader på benkeplaten over oppvaskmaskinene.

Bildet viser svelling i benkeplate.

For å lukke avviket må benkeplaten utbedres/skiftes.

Det må gjennomføres nærmere undersøkelser vedrørende lekkasjedeteksjon, og det bør monteres lekkasjedeteksjon ved oppvaskmaskin og oppvaskkum dersom det viser seg at dette mangler.

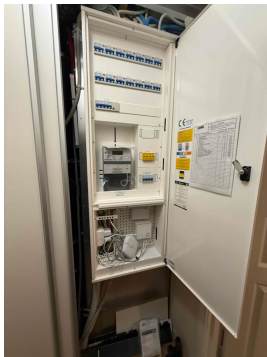
Bildet viser sikringsskapet.
