Tilstandsrapport

Leilighet i boligblokk
-

Terneveien 5, 5097 BERGEN
-

Oppdragsnr.: 20286-2136

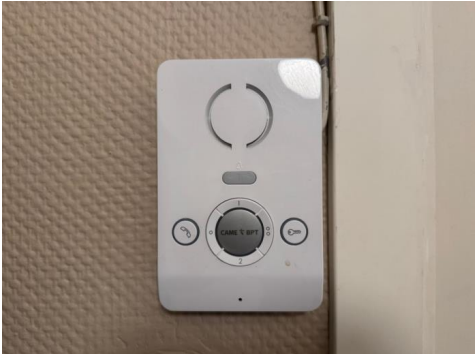
Dørtelefon i entre/gang.

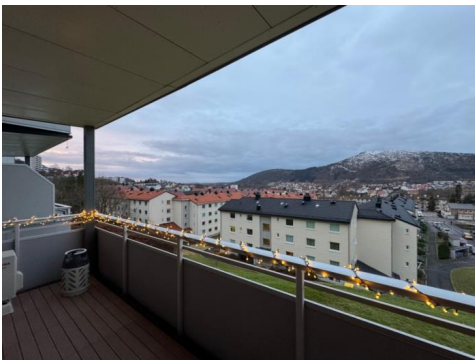
Altanen har normal slitasje, alder tatt i betraktning.

Altan med utgang fra stue.

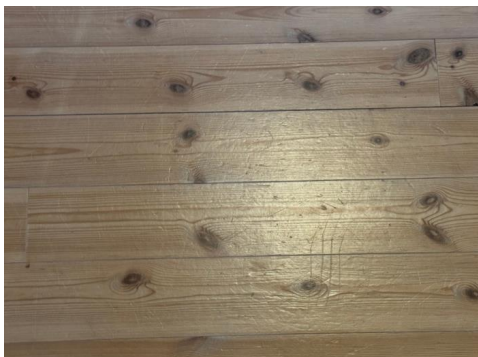
Slitasje/striper i tregulv på det ene soverommet.

Tregulv bør lokal utbedres, ev. slipes v/ behov.

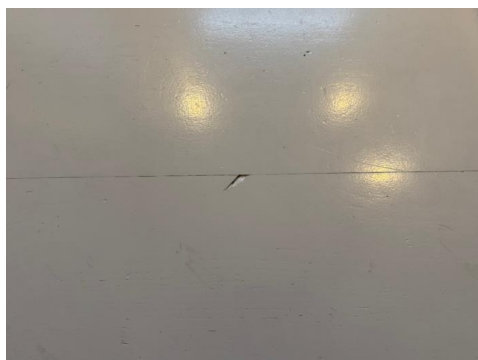
Hakk i gulv på kjøkken.

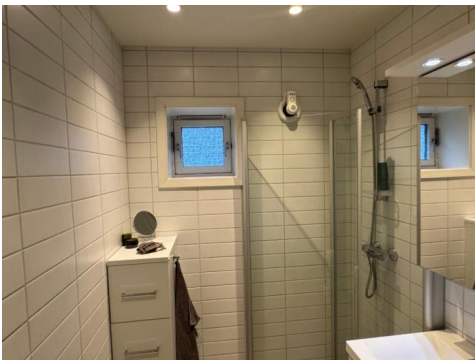
Vindu i våtsone.

Overvåk tilstanden på flisefuger i dusjsone. Vedr. vindu i våtsone: Ingen tiltak er nødvendig, siden det er montert dusjvegg/dusjhjørne vil ikke vindu bli utsatt for direkte vannsprut/søl.

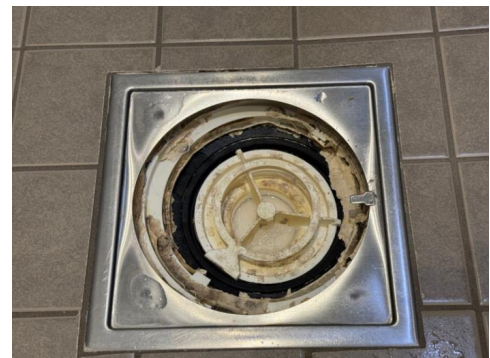
Sluk av plast, ny v/renovering. Synlig klemring i sluk.
Membran: Smøremembran.

Plastsluk i dusjsone.

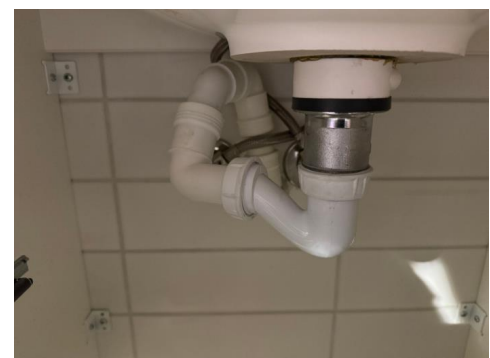
Røropplegg under servant.

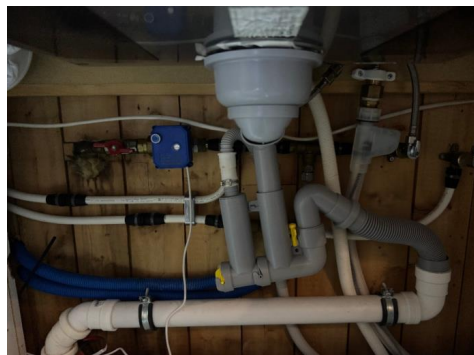
Røropplegg og aquastop under vask.

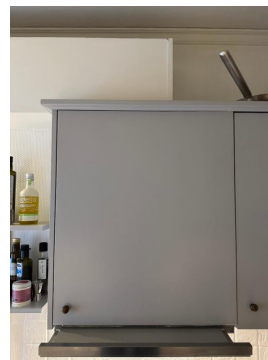
Pga ventilators alder må det påregnes vedlikehold, ev. utskiftninger v/behov.

Kjøkkenventilator.

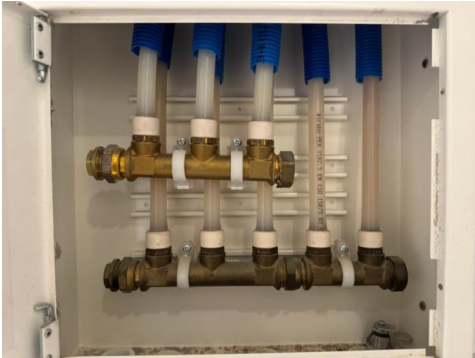
Ingen tegn til fukt/kondens i rør i rør skap. Rør i rør skap bør sjekkes for ev. lekkasje 2 ganger årlig.

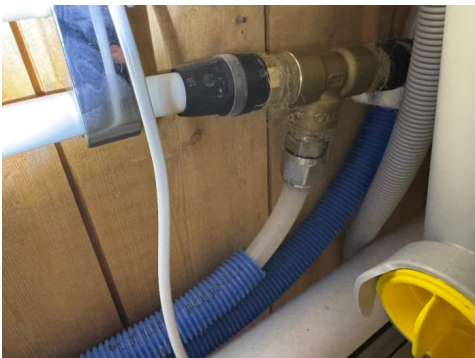
Det mangler pakning/muffe mellom innvendig – utvendig rør i rør i kjøkkenskaps.

- Det må monteres tettemuffer i enden av varerørene.

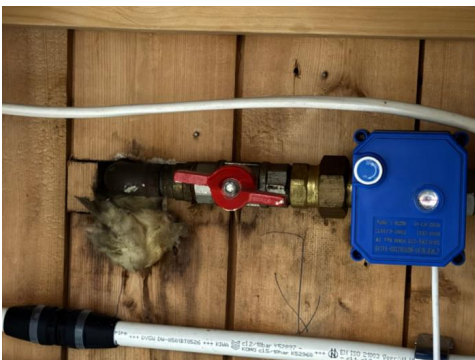
Stoppekran i kjøkkenskaps.

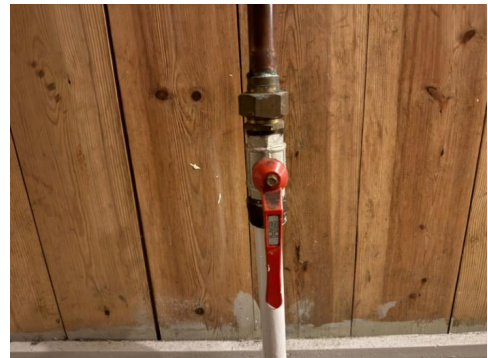
Felles hovedstoppekran i u-etg.

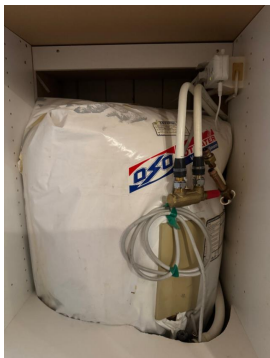
Varmtvannstank i kjøkkenskap.

- Det er ikke behov for utbedringstiltak siden tanken fungerer i dag, men ut ifra alder kan skader plutselig oppstå på eldre tanker.

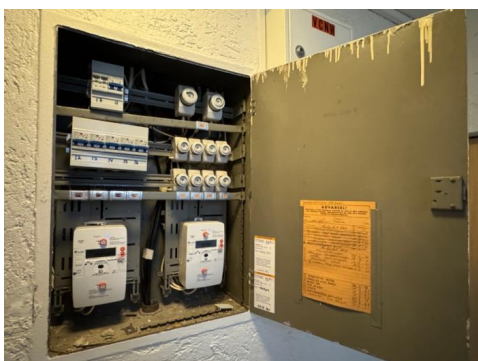
Det har ikke vært utført BKK el-kontroll de senere årene. Forskrift om elektrisk lavspenningsanlegg anbefaler at det blir foretatt regelmessig ettersyn av det elektriske anlegget hvert tiende år. På bakgrunn av overnevnte forhold anbefaler jeg en gjennomgang av det elektriske anlegget.

Sikringskap i fellesarealer. Sikringer som tilhører leiligheten, er på venstre del i skapet.
