# Tuntlandsvegen 2 4130 HJELMELAND

## Tilstandsrapport Eierskifte

Boligtype: Enebolig

Byggeår: 1954

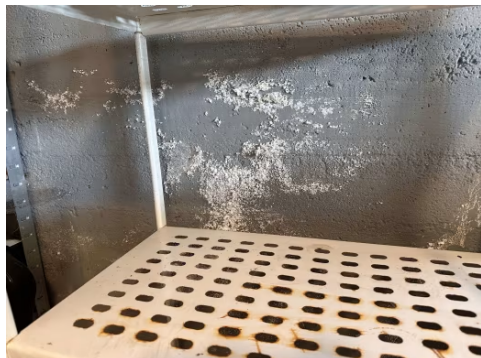
### 6.1 Drenering

På bakgrunn av byggeåret er det ikke etablert grunnmursplast. Grunnmursplast ble først tatt i bruk på 70-tallet.

Det registreres salt / kalkutslag på innvendig grunnmursflater.

Anbefaler å etablere ny drenering med grunnmursplast og klemlist / topplis.

Kjeller bør holdes under observasjon.

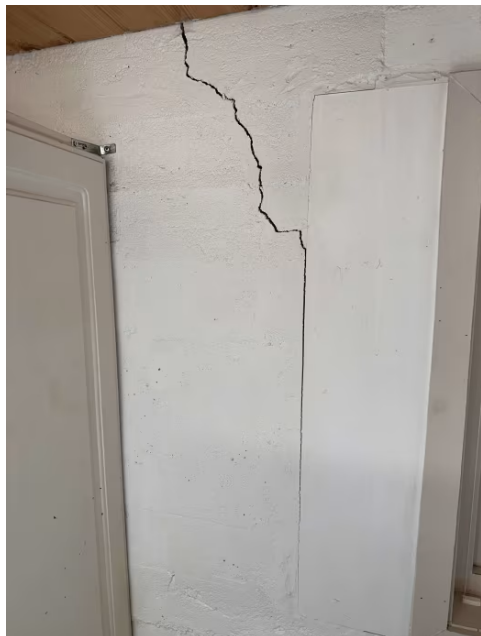
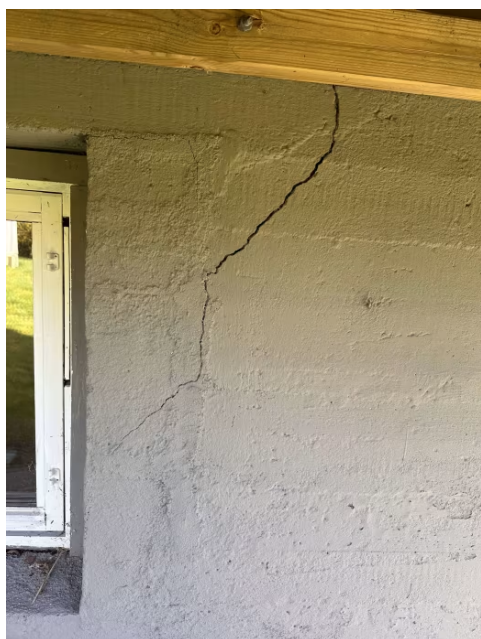
### 6.2 Grunnmur og fundament

| Det registreres riss / sprekker i grunnmuren. | |

| Det registreres mineralutslag (salt / kalkutsalg) i overflater som er et symptom på fuktvandring gjennom grunnmur. | |

| Det anbefales å foreta en gjenpussing av sprekker i grunnmur, slik at forholdet kan observeres over tid, med tanke på om dette er under utvikling eller er stabilt. | |

| Det bør ikke oppbevares organiske materialer mot murflate. Eventuell ny oppbygging kan vurderes etter utbedring av drenering / fuktsikring. | |

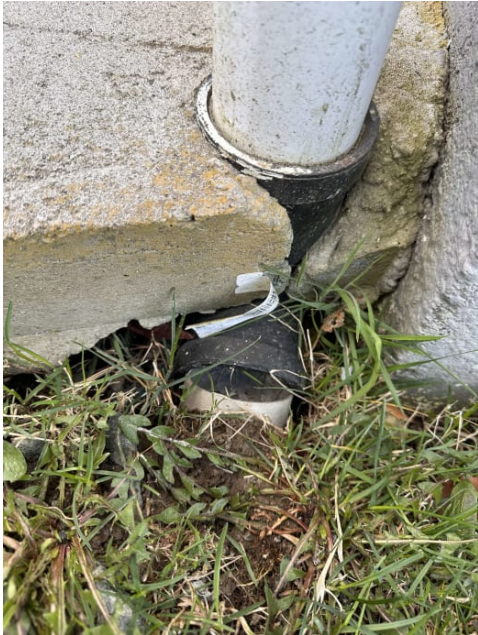
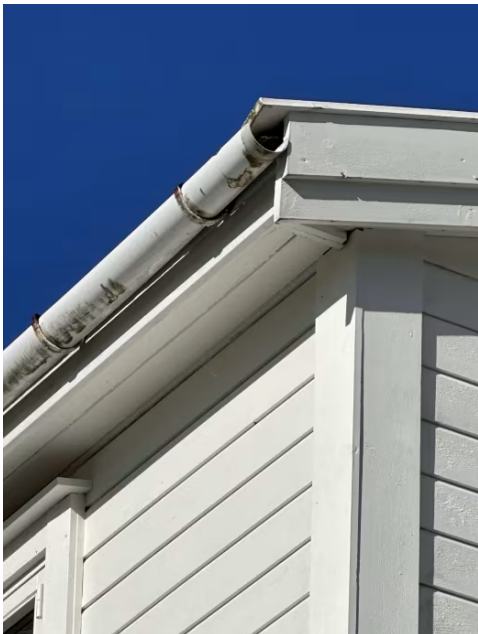
## 6.8 Renner og nedløp

Det registreres manglende endelokk på takrenne mot Sørvest, ujevnheter i takrenne mot Øst på vindfang og nedløpsrør har slidd utav muffe.

Anbefaler å montere endelokk på takrenne mot Sørvest, rette opp ujevnheter i takrenne mot Øst på vindfang og koble sammen nedløpsrør som har slidd utav muffe. Ellers bør utbedringer sees i sammenheng med en fremtidig utskifting av taktekking.

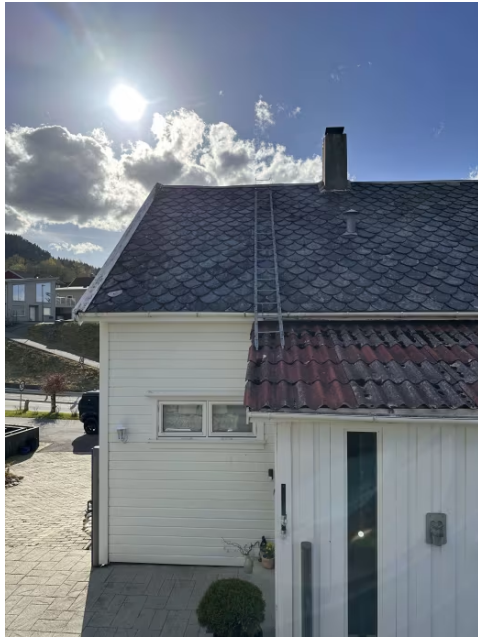
## 6.11 Utstyr på tak

Det er ikke etablert noen snøfanger på taket.

Takstigen er en stige med bøyle over møne uten forankring ned i konstruksjonen og er ikke en godkjent løsning. Takstige må være innfestet i konstruksjonen.

Anbefaler å montere snøfangere og godkjent stige.

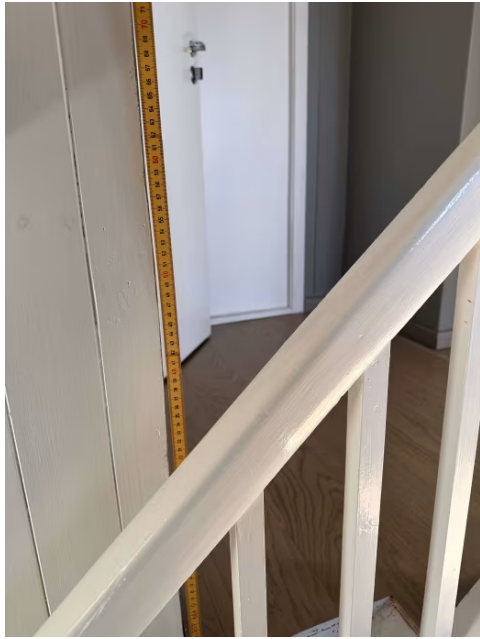
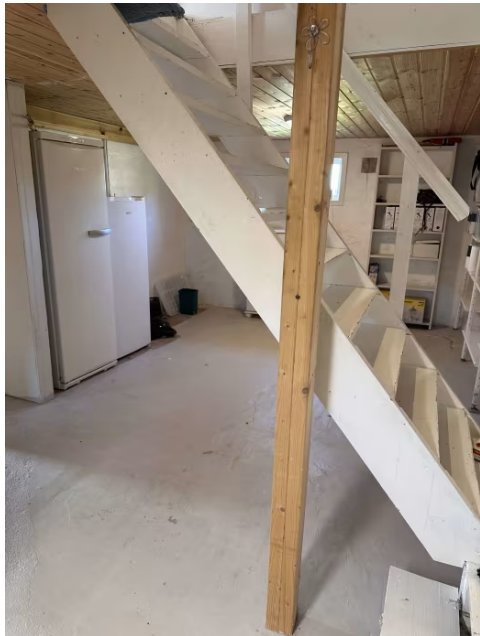
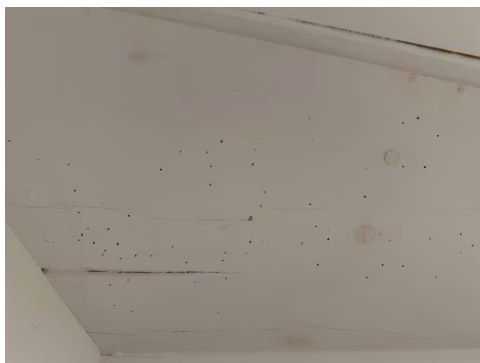
## 6.17 Trapp

Kjellertrappen mangler rekkverk og tegn etter borebiller. Trapp fra 1 - 2 etg. har for lavt rekkverk og manglende håndløper langs veggen.

Anbefaler å montere mangler rekkverk, undersøker om borebiller er aktive, høyne rekkverk til minimum 90 cm. og montere håndløper langs veggen.
