# Tilstandsrapport

Boligbygg med flere boenheter

Wergelands gate 3 B, 2821 GJØVIK

Oppdragsnr.: 22537-1028

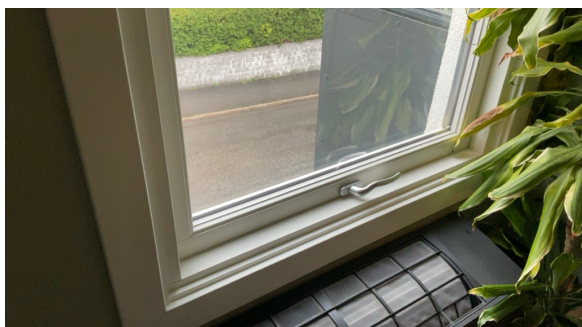
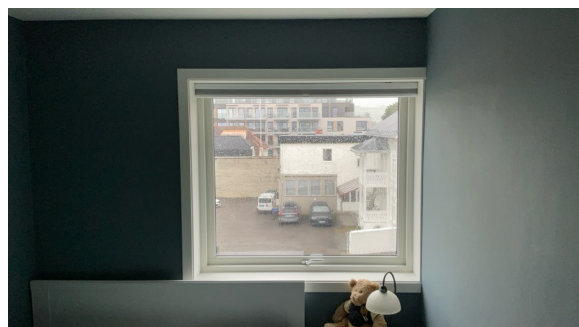
### TG1 Vinduer

Trevinduer med 2-lags energiglass. Normal tid før utskifting av vindusrammer i tre er 20-60 år. Normal tid før utskifting av isolerglass er 15-20 år. Besiktiget fra bakkenivå og innvendige rom. Det ble ikke observert eller opplyst om punkterte isolerglass. Pga. temperatur og lysforhold kan dette være vanskelig å oppdage. Overflatebehandling/vedlikehold må kunne påregnes.

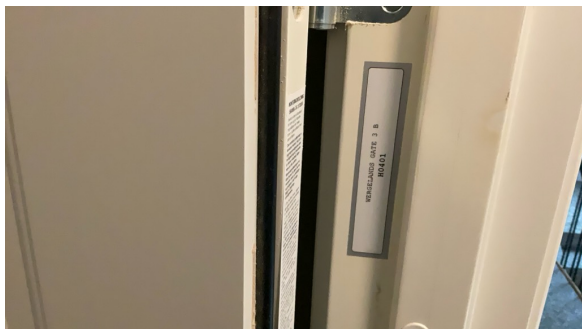
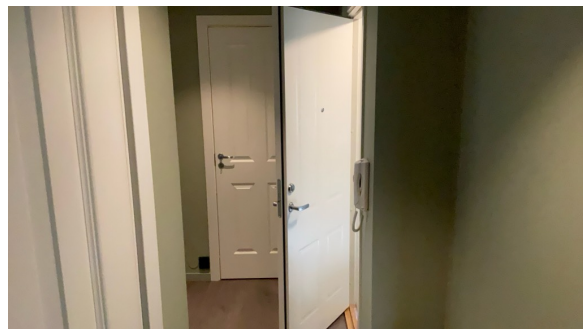
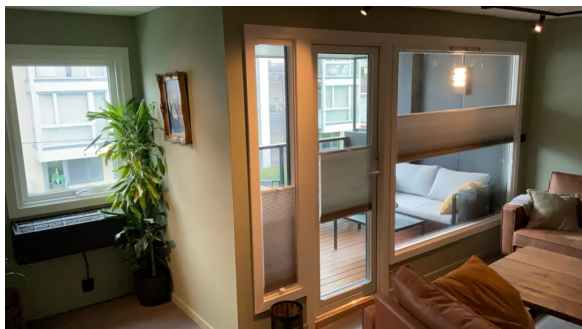
## TG 1 Dører

Ytterdør til felles gang med brann- og lydmotstand.

Balkongdør fra stue i tre, med 3-lags energi glass. Overflatevedlikehold og justeringer må påregnes.

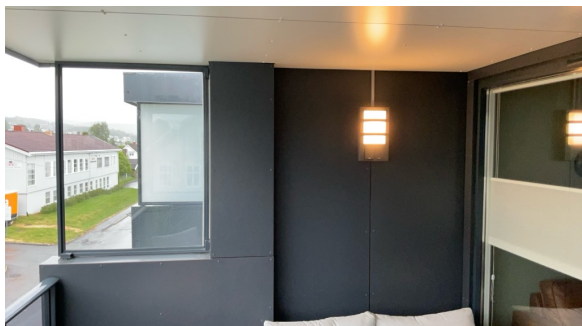
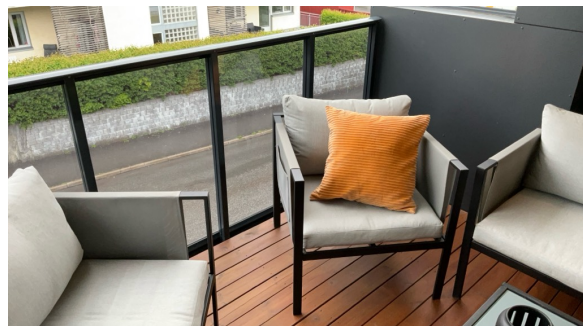
## TG 1 Balkonger, terrasser og rom under balkonger

Overbygget balkong med utgang fra stue:

Tak: Betong

Gulv: Treverk.

Vegger: Betong

Rekkverk i stål og glass. Håndlist i stål.

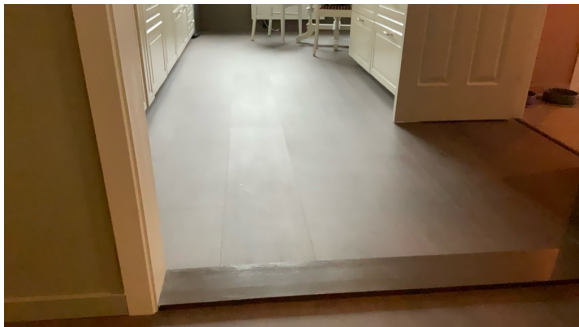
## TG 1 Etasjeskille/gulv mot grunn

Etasjeskille er utført i betong.

Skjevheter og høydeforskjeller i etasjeskillere er kontrollert med krysslaser.

Det er ikke funnet nevneverdige avvik, kun mindre høydeforskjeller på ca. 5-15mm. gjennom stuen er registrert. Lokale større avvik kan likevel påregnes. Dette er ikke unormalt i denne type boliger. Etasjeskillerne synes å oppfylle sin tiltenkte funksjon.

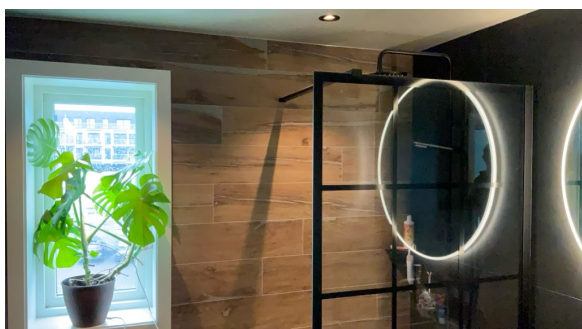
#### TG 1 Overflater vegger og himling

Det dusjes direkte på gulv/vegg, noe som gir økt belastning på konstruksjonene. Ved enkle fuktsøk registrerte jeg ingen unormale verdier.

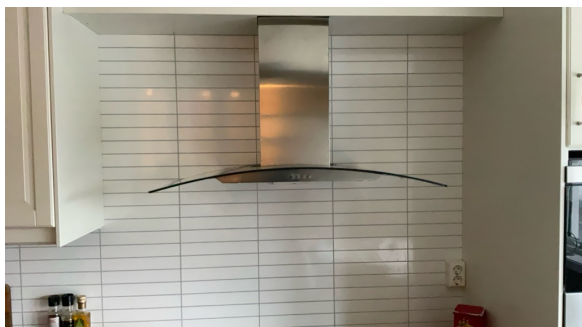
### TG 1 Avtrekk

Kjøkkenventilator er montert over kokesone.

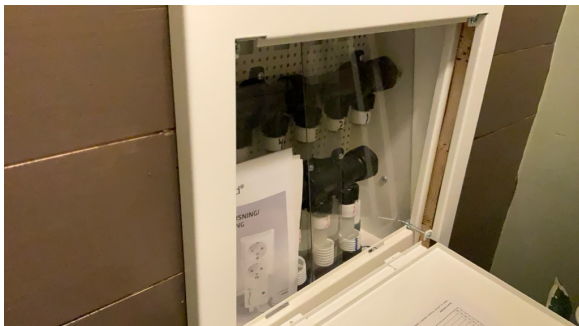
### TG 1 Vannledninger

Synlige vannrør i: Kobber/metall. Plast. Anlegget er ikke teknisk vurdert. Jeg er ikke VVS fagmann, kontakt rørlegger for evt. nærmere kontroll av anlegget.  
Bunnledningene og utvendige ledninger er nedgravd og ikke tilgjengelig for inspeksjon.

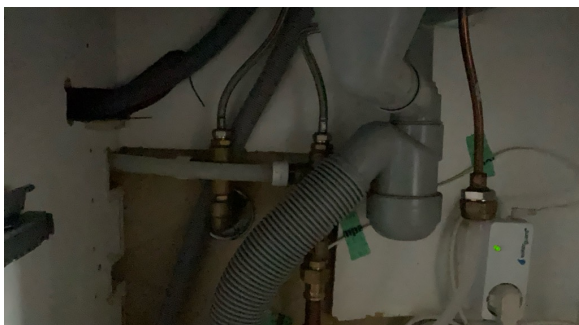
### TG 1 Avløpsrør

Synlige avløpsrør i: Plast. Anlegget er ikke teknisk vurdert. Jeg er ikke VVS fagmann, kontakt rørlegger for evt. nærmere kontroll av anlegget.  
Bunnledningene og utvendige ledninger er nedgravd og ikke tilgjengelig for inspeksjon.

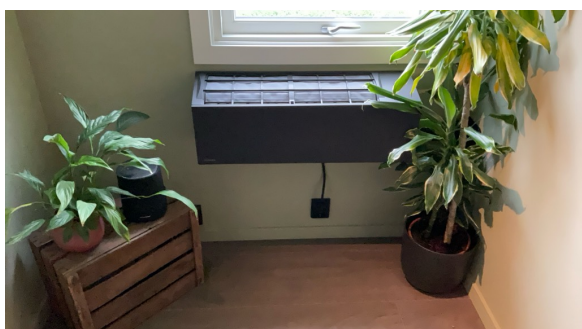
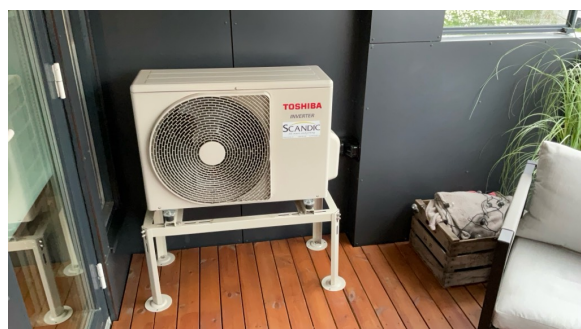
## TG 1 Varmesentral

Varmepumpe luft/luft er montert i stue, fra 2024. Varmekabler i gulv på bad.

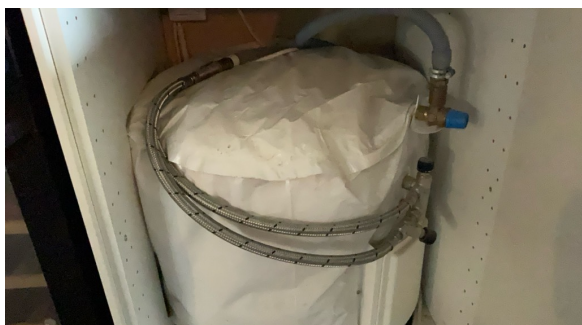
## TG 1 Varmtvannstank

Varmtvannsbereder på 100 liter står i kjøkkenbenk.
