# Tilstandsrapport - NS 3600

## Romstølen 10A

4848 Arendal

Gnr: 38 Bnr: 209 Snr: 2

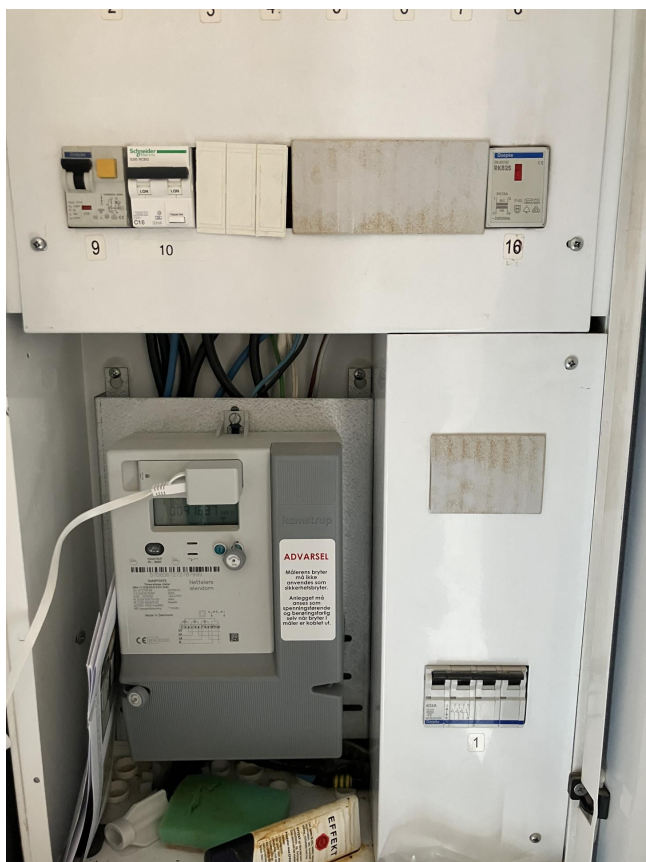
Sikringsskap montert i gang på vegg syd ende øst.  
Hovedsikring 32 ampere, 9 kurser.

Sikringsskap.
