# Tilstandsrapport

Tomannsbolig

Nesveien 38B , 1513 MOSS

Befaringsdato: 16.01.2026

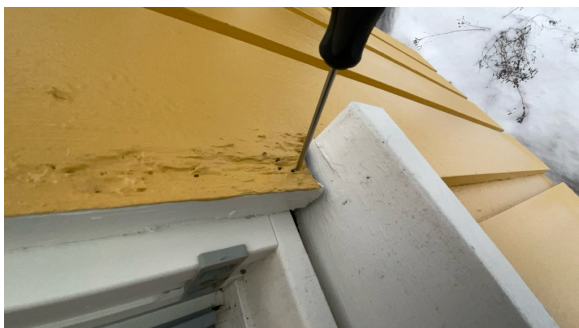
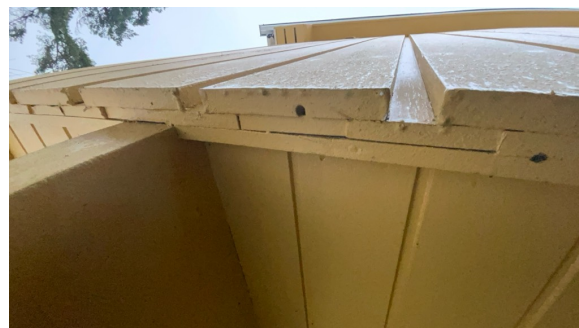
- Det er ingen eller liten lufting i nedre kant av kledning mot grunnmur.
- Det er påvist spredte råteskader i bordkledningen.

Noe råteskader er observert på panel og panel er flere steder ført ned mot beslag uten dryppnese. Deler av fasaden har manglende lufting på kledning.

Råte panel vindu 2 etg nor vest

- Andre tiltak:
- Råteskadet trekledning må skiftes ut.
- Uten tilstrekkelig lufting bak bordkledningen kan fuktighet som trenger inn bak bordene eller gjennom veggen innenfra ikke tørke opp. Dette skaper ideelle forhold for råtesopp og muggvekst.

Trepanel bør tilpasses slik at det er dryppnese mot beslag, manglende tiltak vil påføre oppsug av vann og fukt og råteskader. Det bør utføres tiltak for å bedre lufting på fasadene der dette er manglende.

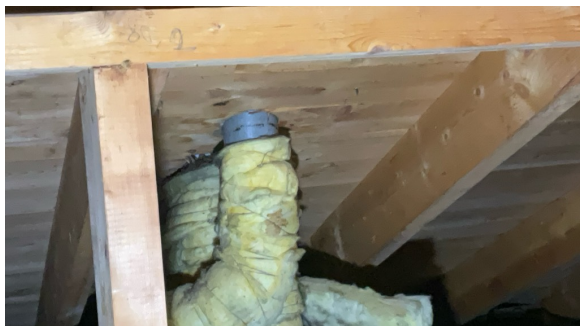
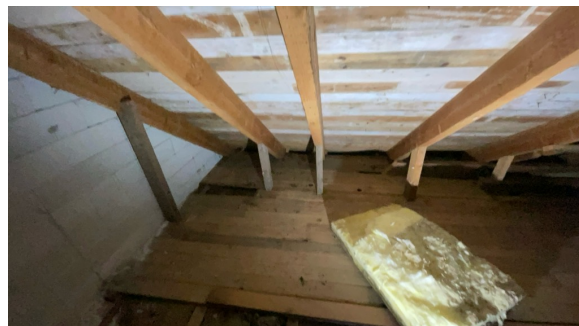
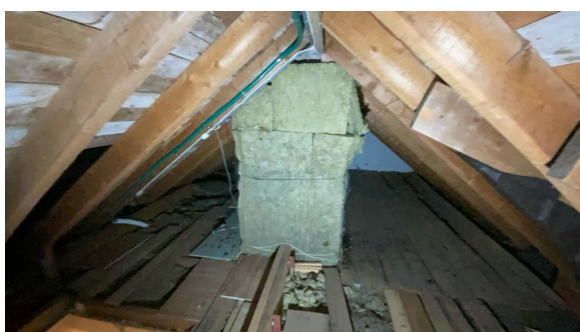
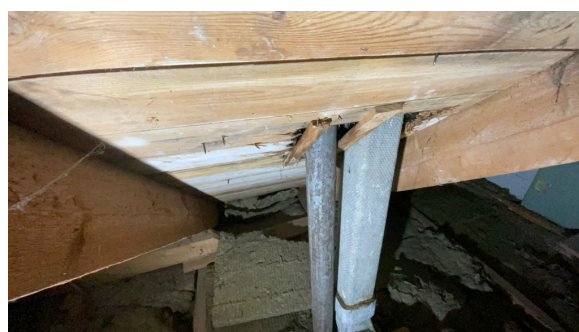
- Det er begrenset/dårlig ventilering av takkonstruksjonen.
- Det er påvist fuktskjolder/skader i takkonstruksjonen.

Det er enkelte tegn til noe fuktvandring ved gjennomføringer. Deler av opprinnelig takkonstruksjon hjørne syd/vest har manglende lufting.

Ytterligere undersøkelser bør utføres fra utvendig side, manglende tiltak vil kunne resultere i lekkasje og følgeskader. Det må utføres tiltak for å bedre lufting, manglende tiltak vil resultere i fukt/råteskader etter kondensering.

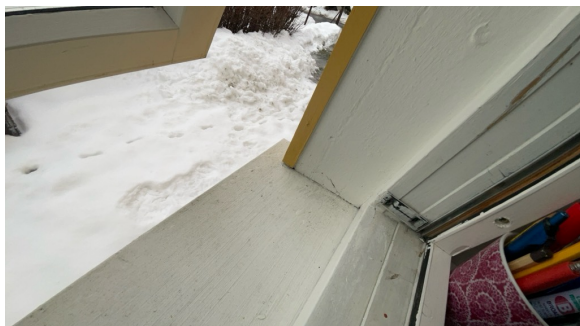
Vindu kjøkken uten dryppkant. Treghet i barnelås.

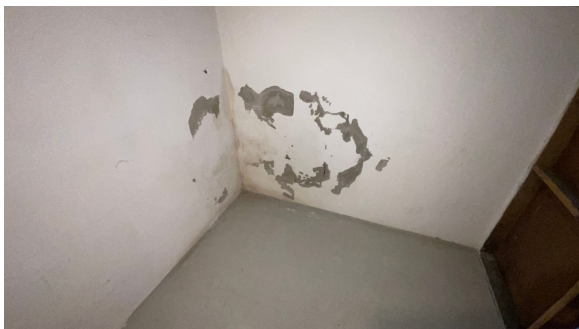
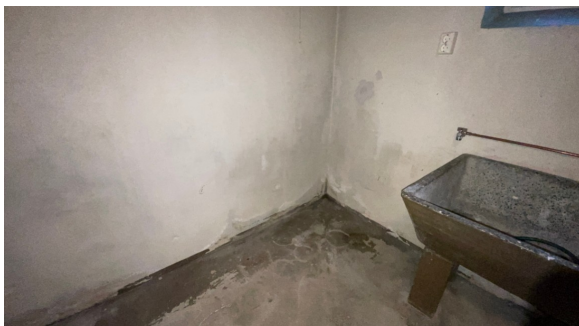
- Det er påvist indikasjoner på noe fuktgjennomtrenging inn i kjellermur.

Mur har synlige tegn etter fuktvandring og det er utført søk med fuktindikator Protimeter MMS 3 som viser forhøyede verdier på gulv og nedre del av vegger.

Konstruksjonen er oppført uten fuktsperre og kapillærbrytende sjikt mot grunnen, utvendige forhold med fall på terreng gir også økt belastning på konstruksjonen.

- Det påviste fuktnivå gir grunn til å overvåke konstruksjonen jevnlig for å se utvikling over tid, og eventuelt foreta tiltak for å unngå fuktskader.
- Andre tiltak:

Tiltak for utbedring er utvendige tiltak med drenering/fuksikring, men det er ingen garanti for at dette vil kunne stanses 100%. Forholdet må holdes under oppsikt, innvendig innkledning av vegger i kjeller må unngås.

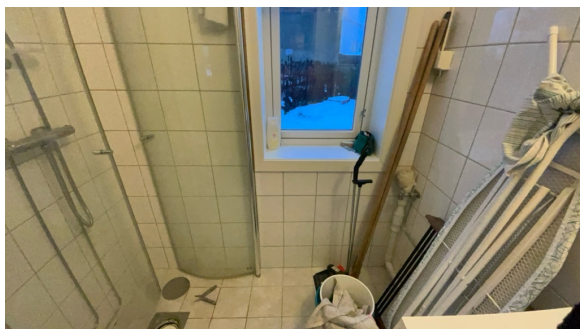
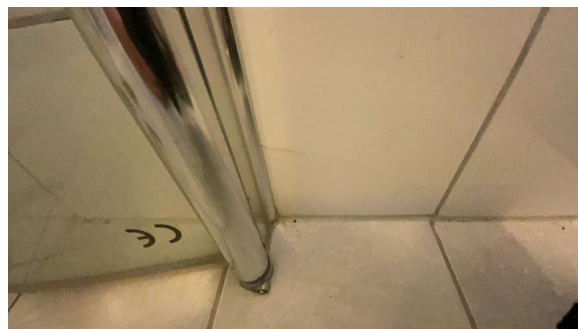
- Det er påvist at noen fliser har bom (hulrom under).
- Det er påvist sprekker i fliser.
- Det er vindu/dør med ikke fuktbestandige materialer i våtsonen (ved vask, dusj, badekar, osv.), løsningen eller byggematerialet er uegnet.

Lokale utbedringer med sprekker på fliser og bom kan utbedres lokalt, men det er fare for skader på membran i forbindelse med arbeider. Konsekvens for manglende tiltak er at forholdet vil utvikles videre. Når gjelder sprekk i veggflis er det fare for at fukt kan trenge inn i vegg ved innfestning av dusjvegg.

Vinduer og dører som er plassert i våt sone gir fare for fukt/vann inn i konstruksjonen og fare for skader på trekonstruksjoner som er montert rundt disse åpningene.
