# Tilstandsrapport

Tomannsbolig

Nesveien 38B , 1513 MOSS

Befaringsdato: 16.01.2026

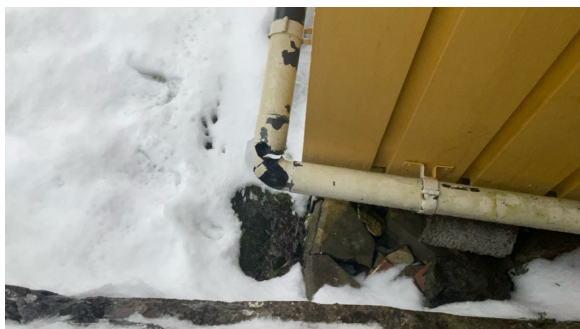
Det var forskriftskrav i 1977 at "Hvor det er fare for at snøras og isras kan medføre skade, skal taket ha snøfanger e.l." Dette kravet er ikke oppfylt.

Det er manglende bortledning av vann fra nedløp, rør som leder vann bort har skader.

Det er krav om montering av snøfangere på deler av boligen, manglende montering av snøfangere gir fare for personskader og skader på dyr. Kostnadsestimatet under denne bygningsdelen gjelder krav om montering av snøfangere som var et krav i byggeår 1977 da det er denne bygningsdelen som utløser vurdering TG 3 under denne bygningsdelen.

Det bør monteres rør slik at vann ledes bort fra bygningen, skadet rør må byttes. Manglende tiltak gir fare for følgeskader på bygningens konstruksjoner som yttervegger, panel og krypkjeller.

Beslag på yttertak er ofte kilde til lekkasjer, ytterligere undersøkelser av beslag må utføres. Manglende tiltak gir risiko for følgeskader på andre konstruksjoner.

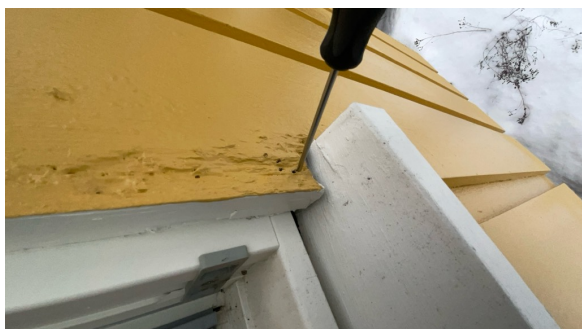
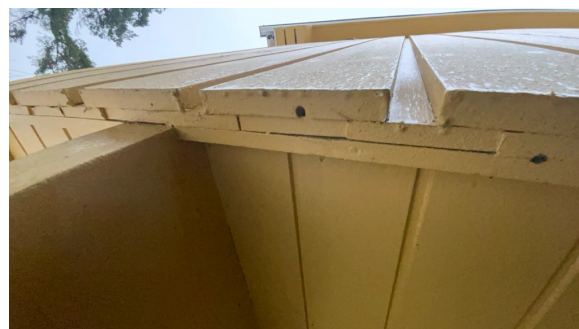
- Det er ingen eller liten lufting i nedre kant av kledning mot grunnmur.
- Det er påvist spredte råteskader i bordkledningen.

Noe råteskader er observert på panel og panel er flere steder ført ned mot beslag uten dryppnese. Deler av fasaden har manglende lufting på kledning.

Råte panel vindu 2 etg nor vest

Trepanel bør tilpasses slik at det er dryppnese mot beslag, manglende tiltak vil påføre oppsug av vann og fukt og råteskader. Det bør utføres tiltak for å bedre lufting på fasadene der dette er manglende.

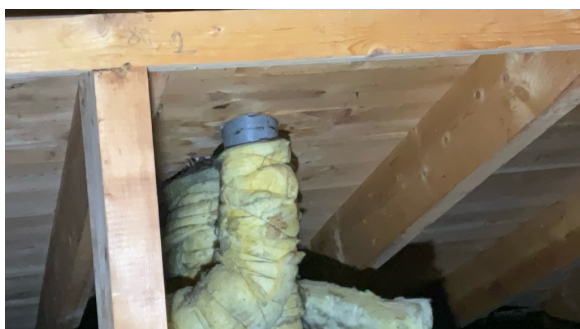
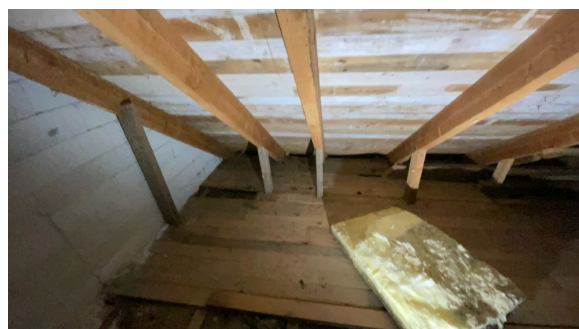
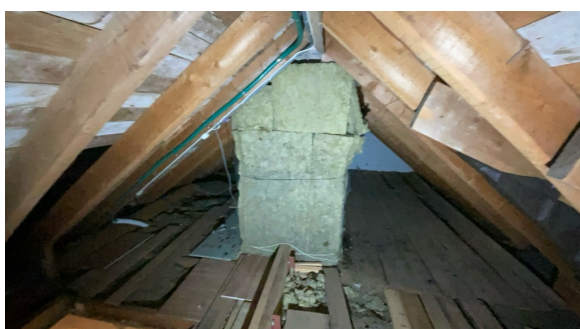
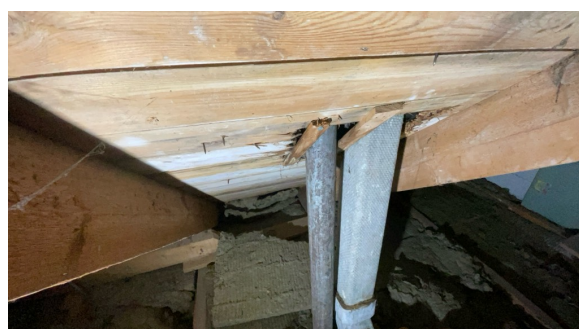
- Det er begrenset/dårlig ventilering av takkonstruksjonen.
- Det er påvist fuktskjolder/skader i takkonstruksjonen.

Det er enkelte tegn til noe fuktvandring ved gjennomføringer. Deler av opprinnelig takkonstruksjon hjørne syd/vest har manglende lufting.

Ytterligere undersøkelser bør utføres fra utvendig side, manglende tiltak vil kunne resultere i lekkasje og følgeskader. Det må utføres tiltak for å bedre lufting, manglende tiltak vil resultere i fukt/råteskader etter kondensering.

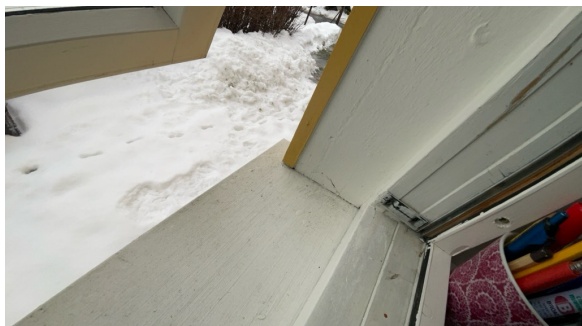
Vindu kjøkken uten dryppkant. Treghet i barnelås.

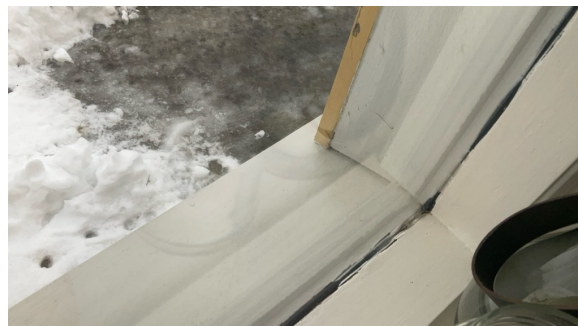
Skader på foringer vindu i stue 1. etasje.

Manglende dryppkant vindu stue. Fuktskader foring vindu stue.

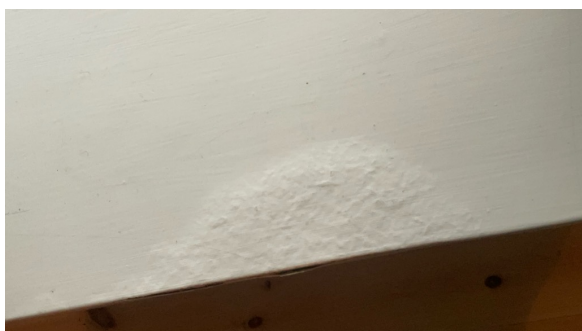
2 etg utleie trege, slitt uten dryppkant. Eldre vinduer syd

Vindu 2 etg nord i utleiedel, beslag må byttes, konsekvens for manglende tiltak er fare for fukt/vann inn i konstruksjonen.

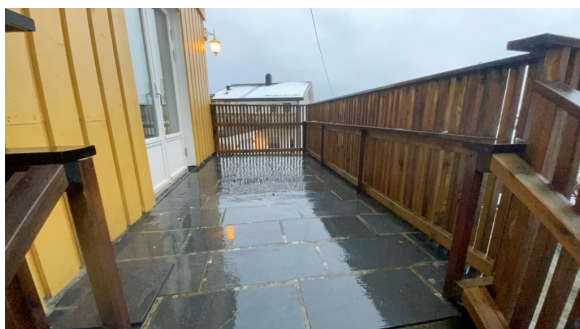
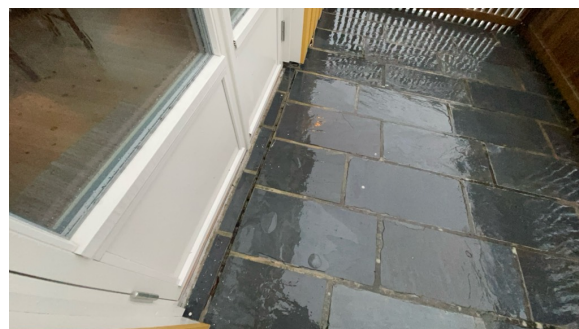
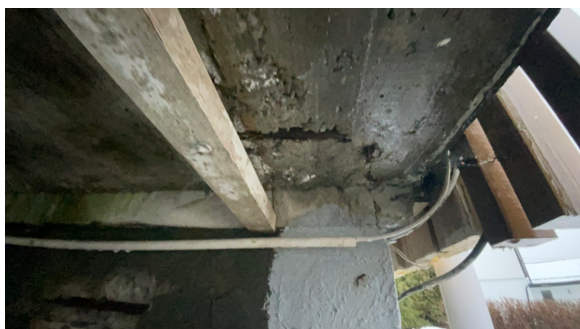
Det er manglende fall på gulv og vann renner inn mot yttervegg /terrassedør som har manglende tetthet. Det er laget spor i gulv og boret hull igjennom dekket av betong for drenering. Det er opplyst at forholdet er utbedret med skader i yttervegg under terrassedør i 2024 av Kvalitetshus. Kostnader for utbedring av fall og avrenning på terrasse må påregnes.

Det er synlig noe rust på armering og frostspreng på betong av underside betongdekke.

Løsning med drenering er ikke tilstrekkelig utført. Det må etableres fall på gulv med avrenning ut fra yttervegg og tilstrekkelig tetthet i overgang gulv/dør. Dagens løsning gir fare for skader inn i konstruksjonen, utførte arbeider i 2024 er ikke fagmessig utført og vil ikke hindre utvikling av nye skader. Det kan ikke utelukkes at det allerede er skader i etasjeskiller/under sør som ikke er mulig å avdekke.

Det må utføres lokal utbedring av undersiden av betongdekke.

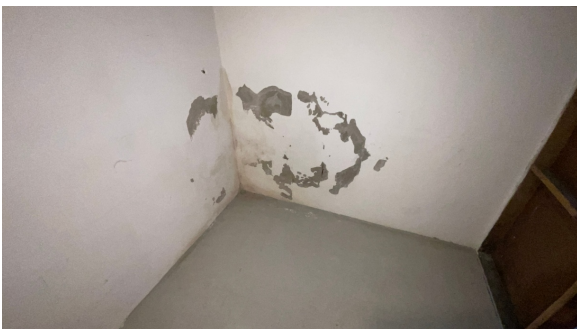
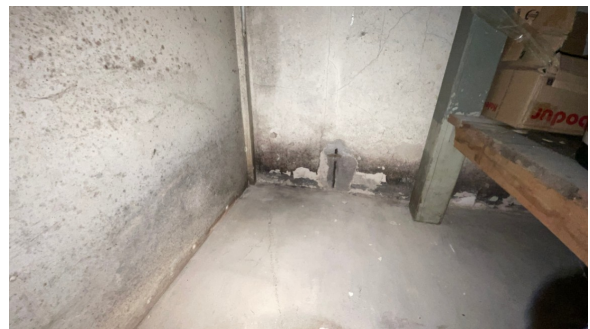
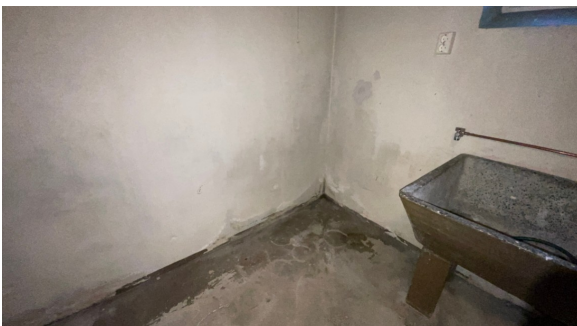
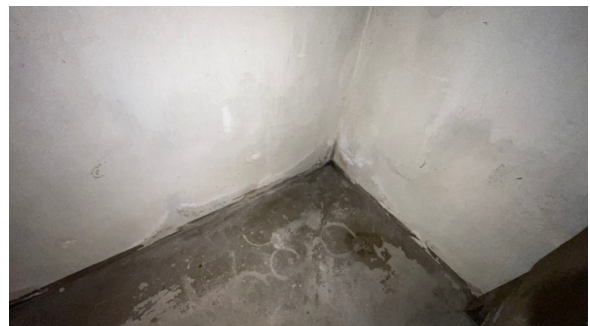
- Det er påvist indikasjon på noe fuktgjennomtrenging inn i kjellermur.

Mur har synlige tegn etter fuktvandring og det er utført søk med fuktindikator Protimeter MMS 3 som viser forhøyede verdier på gulv og nedre del av vegger.

Konstruksjonen er oppført uten fuktsperre og kapillærbrytende sjikt mot grunnen, utvendige forhold med fall på terreng gir også økt belastning på konstruksjonen.

Tiltak for utbedring er utvendige tiltak med drenering/fuksikring, men det er ingen garanti for at dette vil kunne stanses 100%. Forholdet må holdes under oppsikt, innvendig innkledning av vegger i kjeller må unngås.
