Nesveien 38B, 1513 MOSS

**Jeløya - Flott bolig ved sjøen med  
2 innganger og 2 kjøkken - Garasje  
- Sjøutsikt - 5 soverom - Innerst i  
blindvei**

Frosterød Takst AS

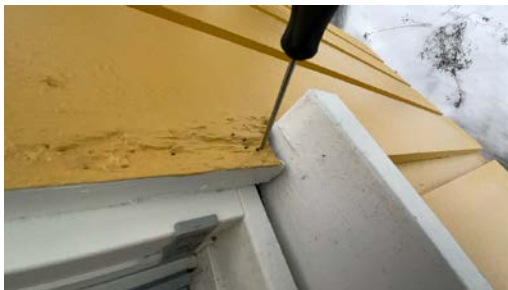
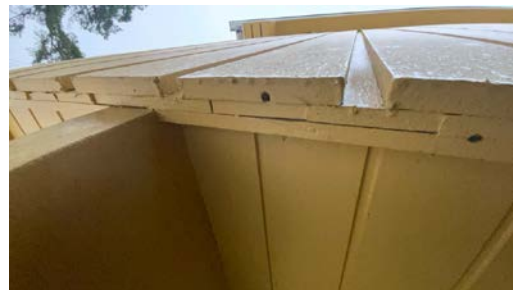
Det er ingen eller liten lufting i nedre kant av kledning mot grunnmur. Det er påvist spredte råteskader i bordkledningen. Noe råteskader er observert på panel og panel er flere steder ført ned mot beslag uten dryppnese.

Råte panel vindu 2 etg nor vest

- Andre tiltak:
- Råteskadet trekledning må skiftes ut.
- Uten tilstrekkelig lufting bak bordkledningen kan fuktighet som trenger inn bak bordene eller gjennom veggen innenfra ikke tørke opp. Dette skaper ideelle forhold for råtesopp og muggevekst.

Trepanel bør tilpasses slik at det er dryppnese mot beslag, manglende tiltak vil påføre oppsug av vann og fukt og råteskader.  
Det bør utføres tiltak for å bedre lufting på fasadene der dette er manglende.

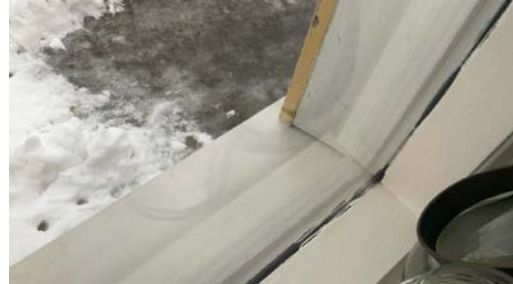
Vindu kjøkken uten dryppkant. Treghet i barnelås.

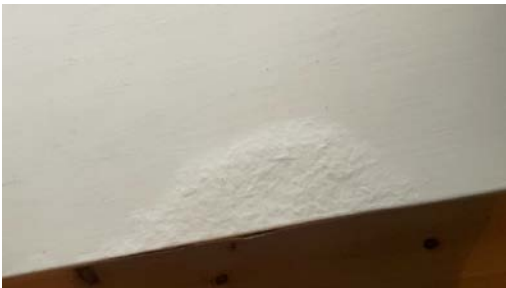
Skader på foringer vindu i stue 1. etasje.

Manglende dryppkant vindu stue. Fuktskader foring vindu stue.

Det bør utføres tiltak for å bedre lufting på fasadene der dette er manglende.  
Foring i stue 1. etasje må byttes for utbedringer.  
Vindu 2 etg nord i utleiedel, beslag må byttes, konsekvens for manglende tiltak er fare for fukt/vann inn i konstruksjonen.

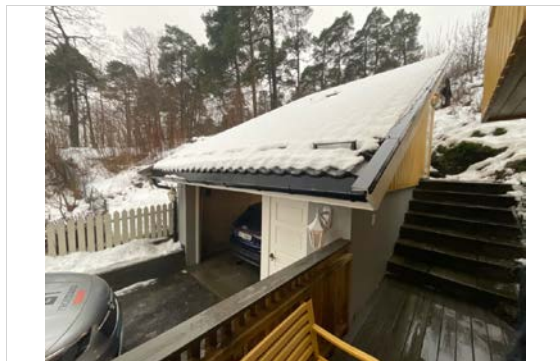
Dør til loft er treg i karm, gesimskasser er ikke ferdigstilt, synlig løs drengsplater mot mur og fuktmerker i takvindu.
