# Gjetaren 50 4324 SANDNES

## Tilstandsrapport Eierskifte

Boligtype: Rekkehus

Byggeår: 2002

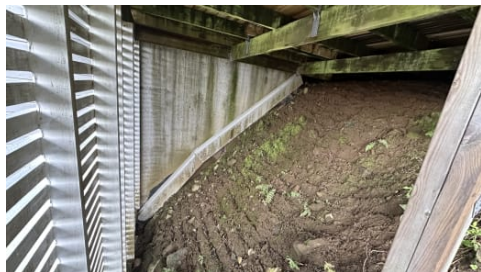
### 6.2 Grunnmur og fundament

| Type rom under terreng | Innredet |
|---|---|
| Ved fuktmåling i treverk i forbindelse med hulltaking, måles et fuktinnhold som er over faregrensen for utvikling av skader.<br>Ukjent om dette skyldes fuktsikring, og eller kondensering. Ventilasjon stilt inn på lav styrke på befaringsdagen, mulig årsak kan da være kondensering.<br>Ingen registrert skade i svill ved hulltaking. | |

| Type rom under terreng | Innredet |
|---|---|
| Ytterligere undersøkelser av konstruksjoner for kartlegging, samt opprette bedre ventilering i bolig. | |

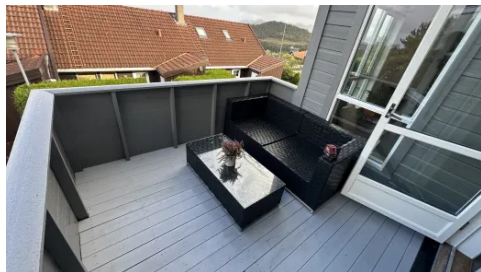
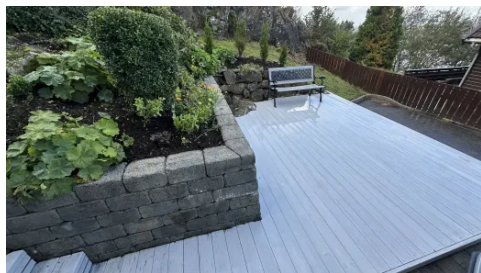
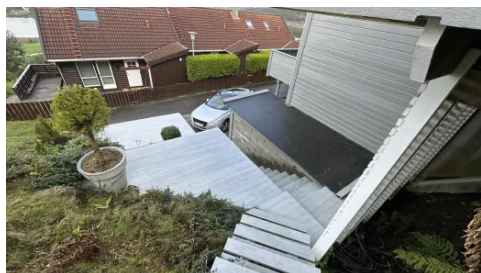
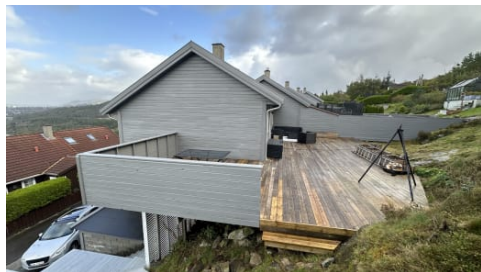
## 6.4 Balkong, terrasse, platting

Stedvis noe retningsavik/motfall, tørkesprekker i overflater terrasse.

Terrassegulv er montert utenpå kledning. Dette medfører større fuktbelastning på treverket og vanskelig tilkomst for maling/ behandling.

Stedvis noe tørkesprekker i overflater terrasse, påregnelig normalt

Deler av terrassebord er montert tett, noe vannansamling og manglende fall, dette øker fuktbelastning på treverket.

Jevnlig overflatebehandling på treverk må påregnes.

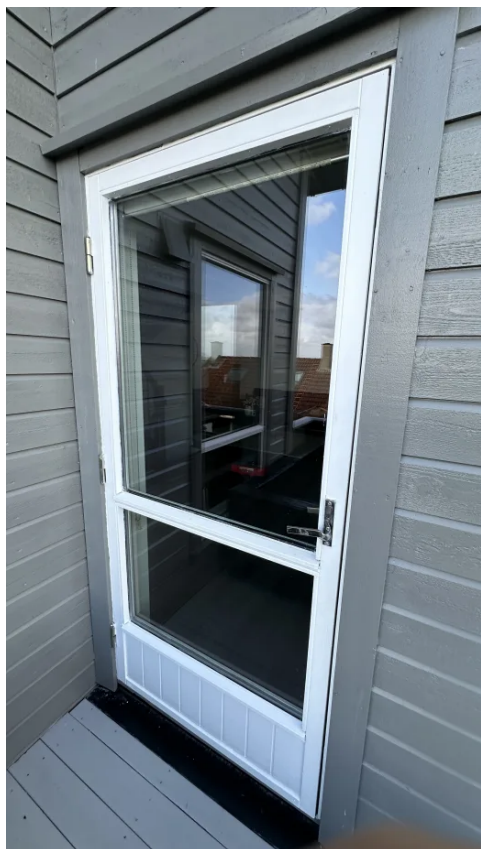
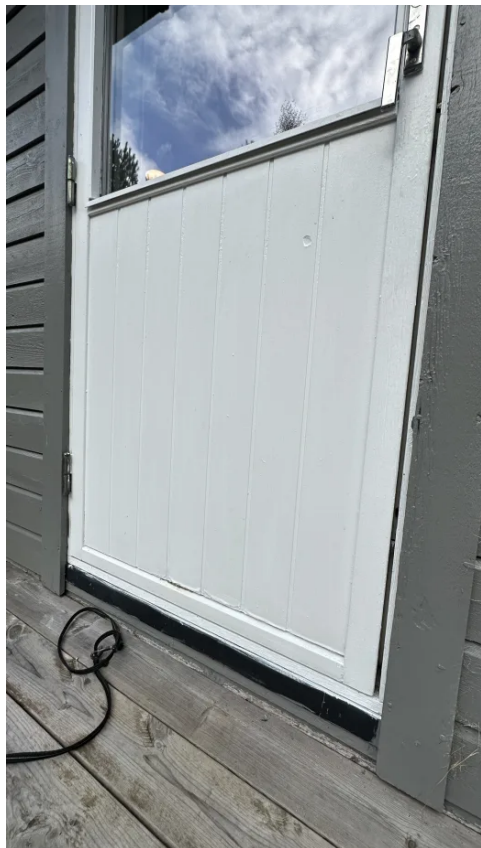
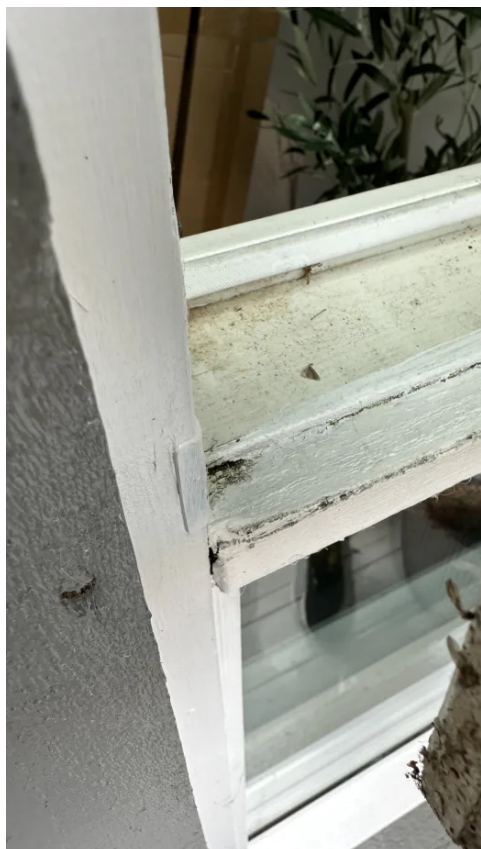
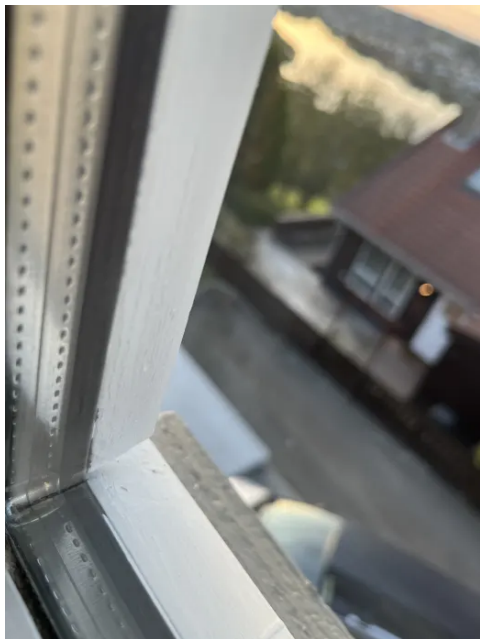
## 6.5 Vinduer og dører

Vinduer og dører fra byggeåret, nedbrytning i enkelte karmen/glasslister som er mye utsatt for sol og fuktighet, noe slitasje i pakninger og beslag.

-Nedbrytning i vinduskarm på soverom ved entre 1. etasje, ingen registrert følgeskader.

-Stedvis råteskader i vannbord, ingen registrerte følgeskade på befaringsdagen. Nærmere kommentert under utvendig overflater.

-Svelling/slitt brytning til terrassedør 3. etasje, svelling i nedre del av foring innvending, ingen utslag av fukt på befaringsdagen. Anbefaler jevnlig vedlikehold, utskiftning på påregnes på kortere sikt.

-Svelling i nedre del av foring til balkongdør 2. etasje innvending, ingen utslag av fukt på befaringsdagen.

Enkelte ytterdører og vinduer behøver justering.

Terrassedør 3. etasje og vindu ved entre 1. etasje må påregnes skiftet på kortere sikt.

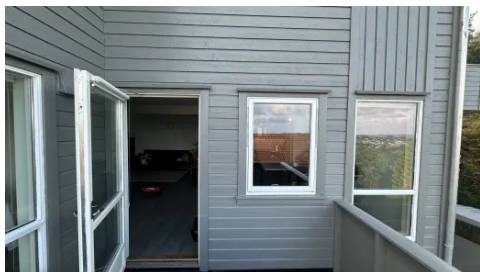
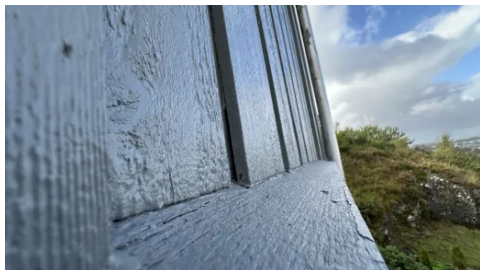
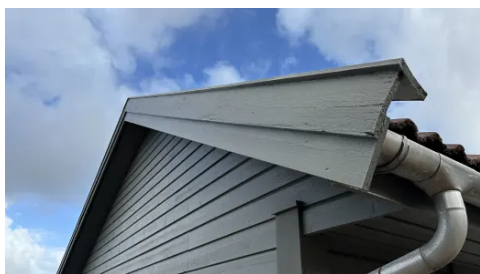
## 6.6 Yttervegger

-Det er registrert spredte råteskader i kledning, vindski, listverk og vannbord, anbefales utbedret for å hindre fremtid vanninntrengning.

-Liten/manglende drengs/luftespalte over vannbord, dette hindre ventilering og øker fuktbelastningen på treverket.

Deler av kledningen er spikret med maskin, og enkelte spikerhode står noe langt inn i treverket, dette øker fuktbelastningen og vedlikeholdsbehovet av kledningen.

-Ved stikkprøvekontroller av musetetting ble det registrert noe mangelfull tetting i utvendig hjørne.

Materialer med råteskader anbefales utbedret, videre bør det opprettes tilstrekkelig luftning omliggende vannbord. Omfang er ikke avdekket, anbefaler nærmere undersøkelser. Manglende musetetting anbefales utbedret med musekoster.

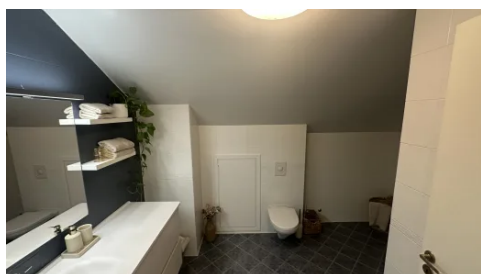
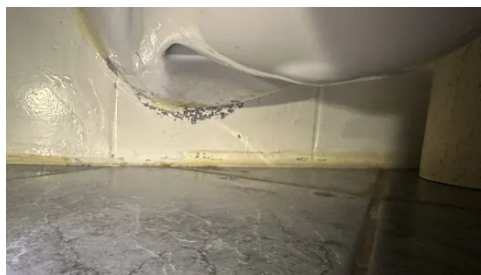
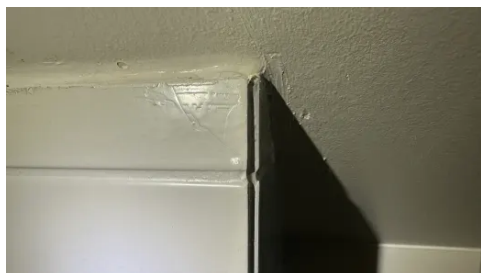
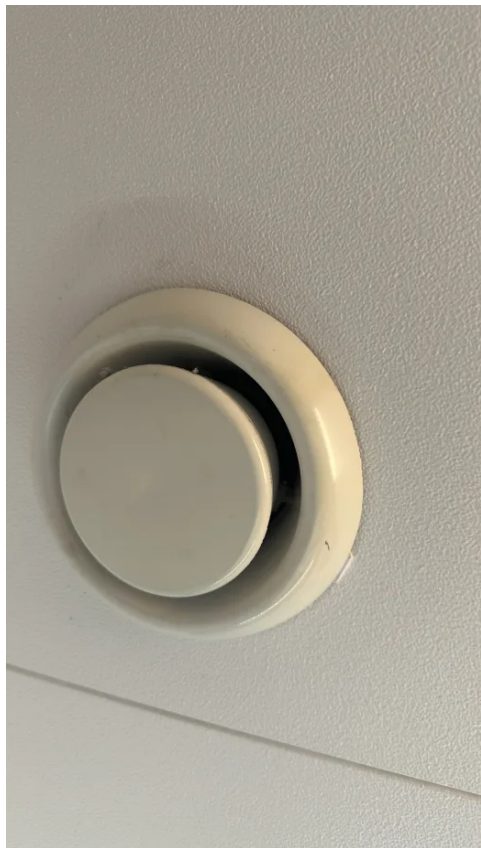
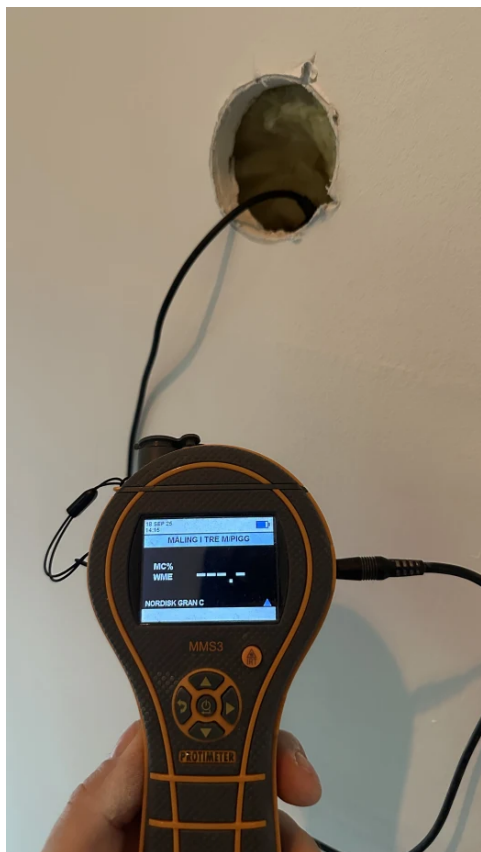
## 6.19 Våtrom: 3. etasje - Bad

- Det registreres fuktmerker rundt ventilasjonskanal. Ingen registrert fukt ved overflatemåling på befaringsdagen.
- Soppdannelser, og noe fugeslipp i overgang gulv/vegg i dusjnisen.

- Gulvet har fall til sluk, men dette er mindre enn referansenivået. Noe vannansamling omliggende sluk ved spyling.
- Sokkel for dusjhjørne danner en sperre mot sluk og denne er høyere enn tettesjiktet ved døråpning. Ved en eventuell lekkasje utenfor dusjnise vil vann forårsake skade i tilstøtende konstruksjoner.

- Registrert riss/sprekk/avskalling i flis enkelte vegg overflate, dette skyldes utløste spenninger. Da skader er registrert utenfor våtsone vil det ikke være umiddelbare behov for utbedring.

- Det er ikke tilstrekkelig tettesjikt rundt rørføringer i vegg til servant. Konstruksjon kan påføres skade ved eventuell lekkasje. Krav til lekkasje åpning/synliggjøring av lekkasjevann fra innbygget sistene var ikke gjeldende på oppføringstidspunktet.
- Engen spesielle merknader registrert på synlig opplegg.
- Membran synlig ført under klemring.
- Tilstandsgrad 2 er satt med bakgrunn i alder på tettesjikt og derav økt risiko for lekkasjer.

| <p>Lekkasje i overgang slang/blandebatteri/dusjhode.<br/> Dusjdør mangler trinse.<br/> Det er ikke etablert noen dreneringsåpning for synliggjøring av eventuell lekkasje fra innebygget sisterner. Sisterner synlig fra kott, anbefaler montering av waterguard som sikkerhet for eventuell lekkasje.</p> | |

- Nærmere kontroll/utbedring av diffusjon, og eller isolasjon på overliggende avtrekkskanal.
- Re-sillikone overgang gulv/vegg i dusjnisen.
- Montere dusjkabinett for å unngå ytterligere fuktbelastning i påvente av en oppgradering.

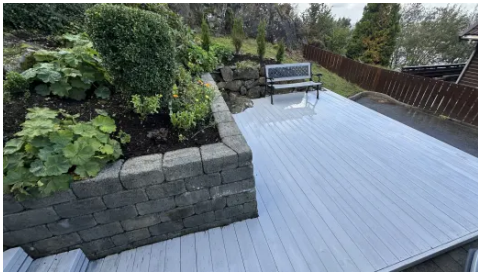
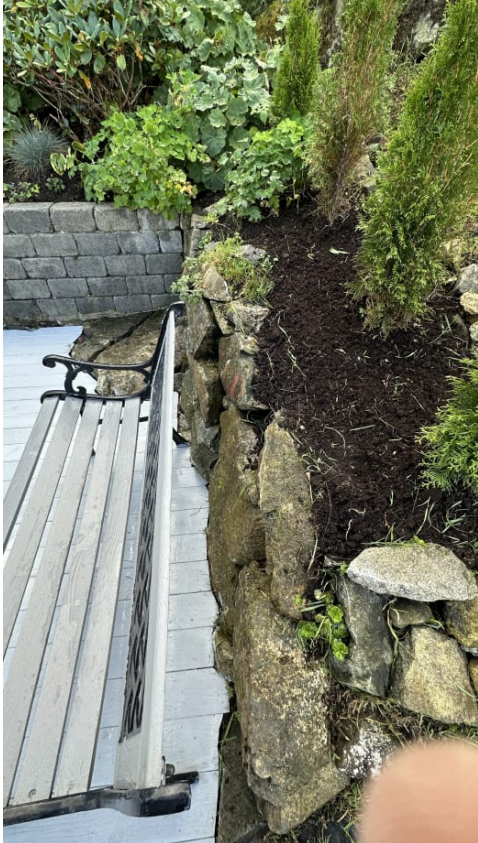
## 6.26 Øvrig: Støttemur/utvendig trapp

-Sig i nedre del av natursteinsmur.

Nivåforskjell på mer enn 0,5 meter der det er hardt underlag som f.eks. betong, asfalt, steinheller, må også sikres med rekkverk, gjerde, tett vegetasjon eller liknende.
