Tilstandsrapport

Selveierleilighet

Konghellegata 1, 0569 OSLO

Befaringsdato: 27.09.2024

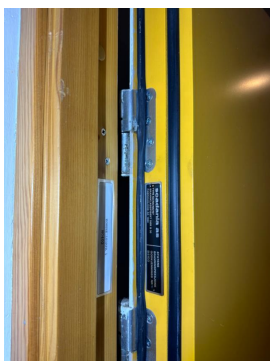
Malt klassifisert entredør B30. 1982
Balkongdør med 2-lags glass i trekarm. 2018
Anmerkning:
Mindre bruksmerker i entredøren.

Klassifisert entredør

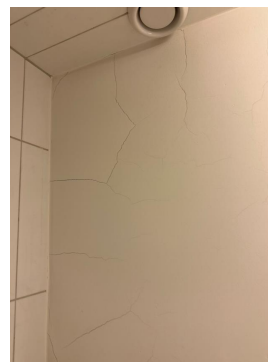
Setningssprekker i toalettrom himling.
Stedvise bruksslittasje på parkett.

Setningssprekker i toalettrom himling

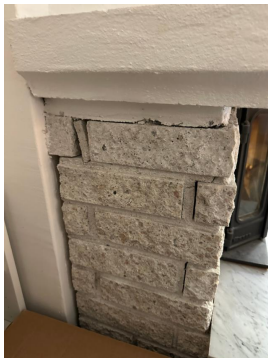
Sprekker på siden av peisomramning i Mexistein.

Sprekker på siden av peisomramning i Mexistein

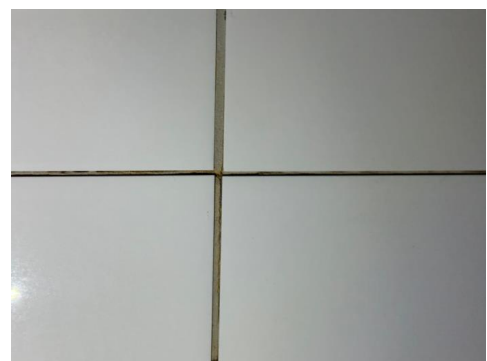
- Det er påvist at flisfuger har riss/sprekker.
- Det er avvik:

Riss i dusjsonen.

- Slike riss/sprekker kan indikere bakenforliggende fuktskader, og konstruksjonen bør observeres jevnlig for å vurdere utvikling.
- Tiltak:

Riss/småsprekker i flisefuger på vegg i dusjssone

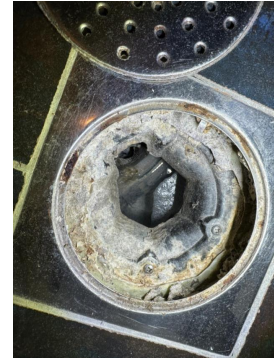
Hovedsluk under servant

- Sluket må sjekkes og rengjøres jevnlig.
- Overvåk tilstanden jevnlig. For å få tilstandsgrad 0 eller 1 må slukløsningen skiftes ut og sannsynligvis må også membransjiktet skiftes/utbedres. Det er imidlertid vanskelig å si noe om tidspunktet for når dette er nødvendig.

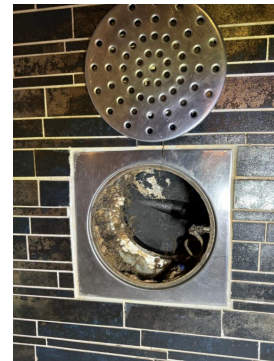
Hjelpesluk i dusjsone

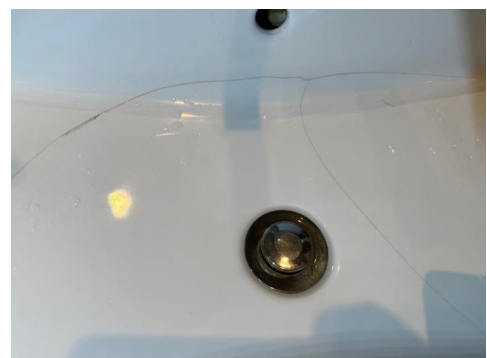
- Det er påvist riss/sprekker i utstyr på våtrommet.
- Det er påvist skader på innredning.

Dusjdører hoppet av i bunn- trenger justering.
Sprekker i servanten.
Belysning i speil har ikke virket på mange år.

Sprekker i servanten

- Lokal utbedring må utføres.

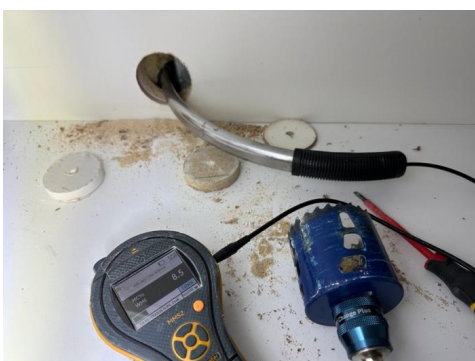
Hulltaking er foretatt uten å påvise unormale forhold. Hulltaking er foretatt ved/i inne i kjøkkenskap mot dusj. Fuktkvotemåling (vekt%) i konstruksjonen ble målt til 8.

Hulltagning med pigger i svill uten unormale utslag

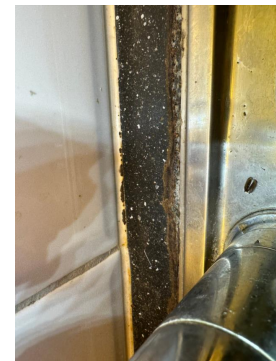
Svertesopp i fug bak kjøkkenkran

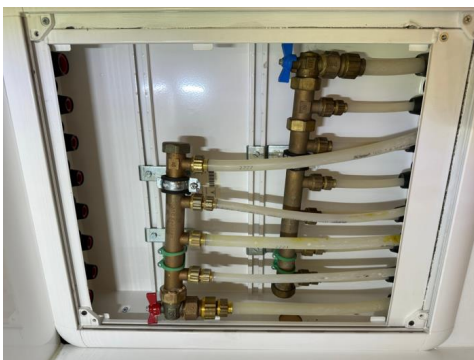
Umerket rørskap med 2 x stoppekraner

- Rørkurser på rør-i-rør system bør merkes.

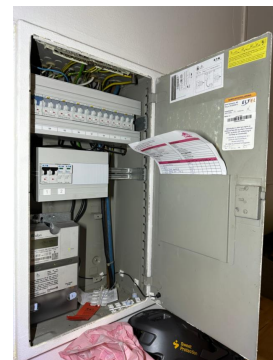
Elskap, plassert i fellesgang.

Ja Da anbefalles på generelt grunnlag en elsjekk/kontroll.
