# Tilstandsrapport

Fritidsbolig

Strondebakken 7, 4550 FARSUND

Befaringsdato: 15.05.2025

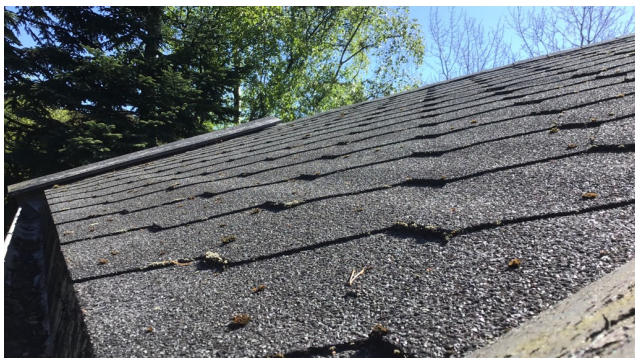
- Når taktekking og undertak begynner å bli gamle, øker risikoen for lekkasjer, noe som kan føre til omfattende og kostbare reparasjoner av underliggende konstruksjoner dersom en ikke foretar tiltak på konstruksjonene før dette oppstår.

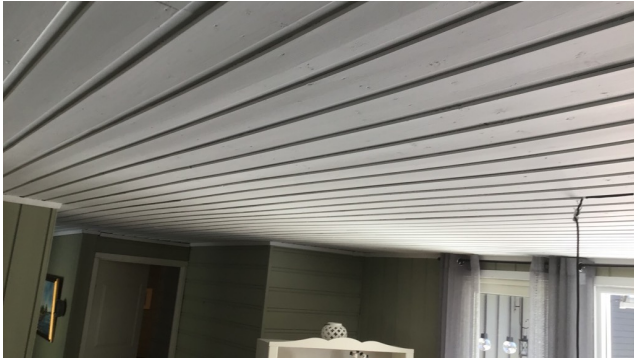
Skjevheter i innvendig tak

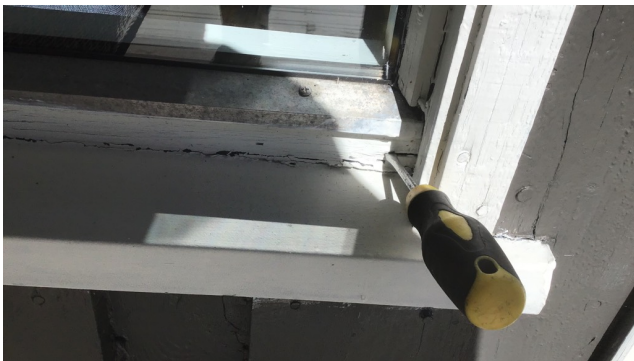
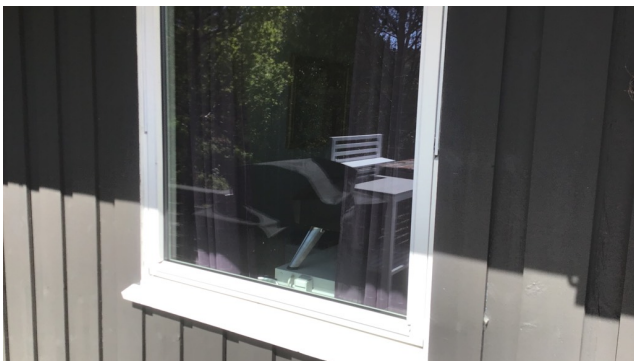
Karmene i eldre vinduer er slitte og det er sprekker i trevirket med vedlikeholdsbehov

Nye vinduer på baksiden

Det må påregnes noe vedlikehold og at enkelte vinduer må skiftes ut med tiden.

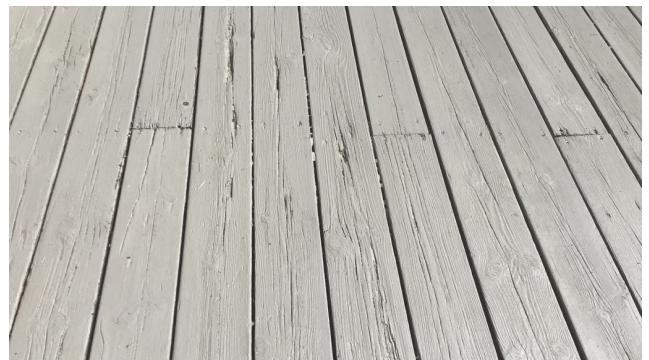
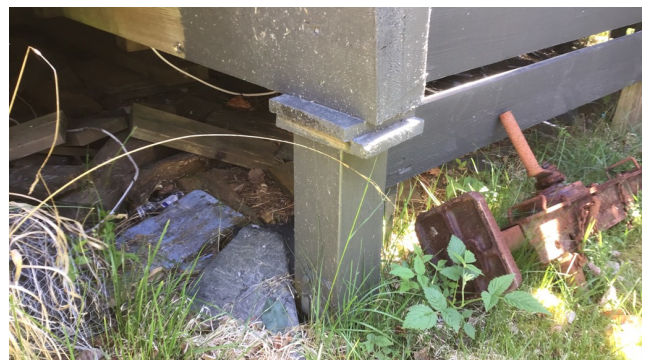
-Noe enkel understøttelse enkelte plasser  
-Terrassebord har slitasje/skader enkelte plasser

- Det er ikke krav om utbedring av rekkverkshøyde opp til dagens forskriftskrav.
- Understøttelsen bør forbedres enkelte plasser
- Det må gjøres tiltak på terrassebord

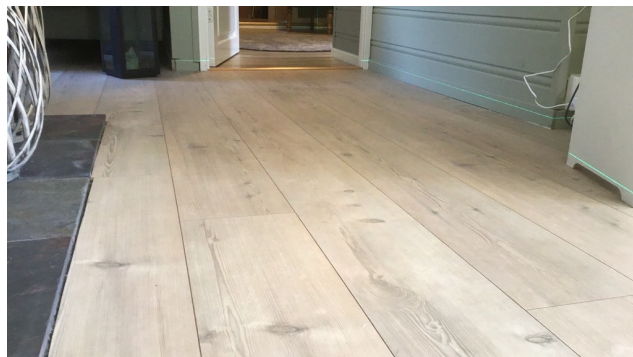
- Målt høydeforskjell på over 30 mm gjennom hele rommet. Tilstandsgrad 3 gis med bakgrunn i standardens krav til godkjente måleavvik.

- For å få tilstandsgrad 0 eller 1 må høydeforskjeller rettes opp. Det vil imidlertid sjelden være økonomisk rasjonelt som et enkeltstående tiltak i en bolig som dette. Dersom boligen en gang skal renoveres, kan man vurdere slike tiltak.

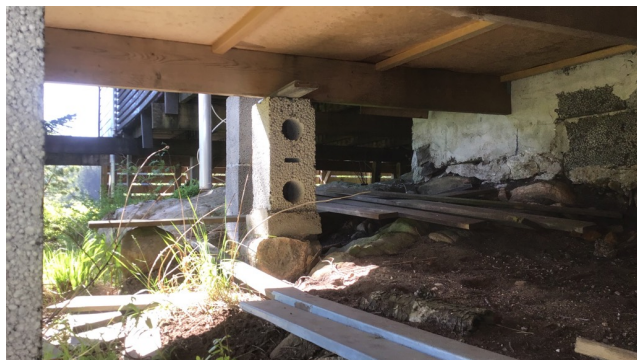
Det er begrenset tilgang til å vurdere rommet mellom det nederste bjelkelaget og bakken (krypkjeller) da høyden på taket er svært lavt og kun tilgjengelig via en liten åpning/inspeksjonsluke. Fuktigheten kan være høy i slike rom/kjellere på grunn av fuktighet fra grunnen, innsig av vann og/eller kondensering. Temperatur og fukt forhold kan gi skader i konstruksjoner slik som bjelkelag, og ofte utvikle seg over tid. En tilstandsrapport som denne baseres på en visuell befarings uten inngrep i konstruksjonen. Selv om det ikke er avdekket tegn på skader utenfor krypkjelleren under befarings, slik som misfarging av treverk, spesielle insekter eller råteskader i konstruksjoner, betyr ikke dette nødvendigvis at det ikke foreligger skader i eller i forbindelse med krypkjelleren. Det anbefales derfor at en er oppmerksom på denne risikoen og undersøker dette nærmere, helst med hjelp av en fagkyndig.

Under tilbygget

Ytterligere undersøkelse krypkjeller anbefales

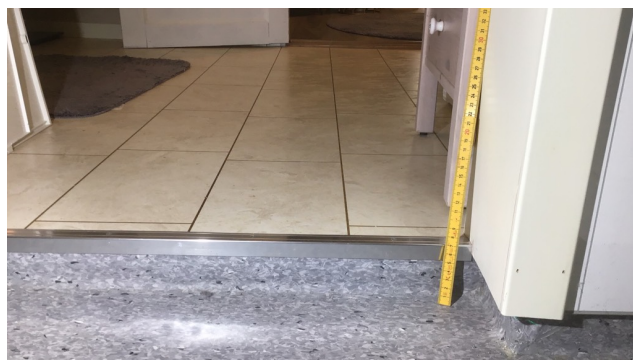
- Det er mulighet for at det kan forekomme vannlekkasje på våtrommet hvor vann ikke vil gå til sluk.

- Eventuelt lekkasjevann fra utstyr utenfor dusjsone vil ikke ha en naturlig vei til sluket. Dette kan føre til at vann samler seg på gulvet og potensielt renner ut av rommet eller trenger inn i konstruksjonen.

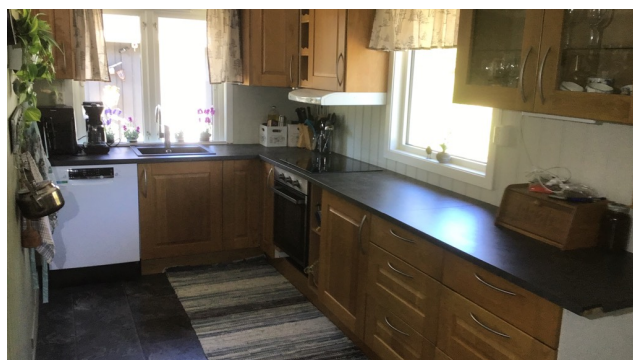
Det er påvist skader på overflater/kjøkkeninnredning utover normal slitasjegrad.

Det må påregnes lokal utbedring/utskiftning.

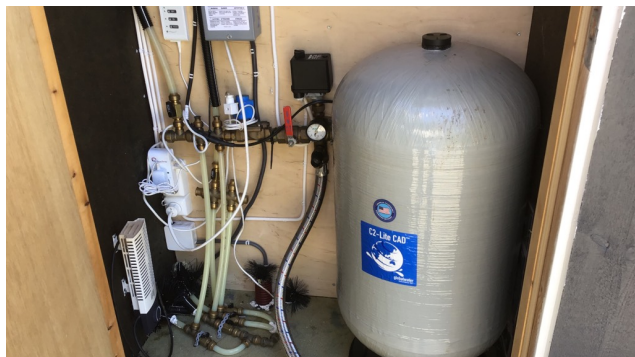
Trykk pumpe og stoppekran plassert i utvendig bod

Det bør etableres tilfredsstillende avrenning eller waterguard system e.l. i bod

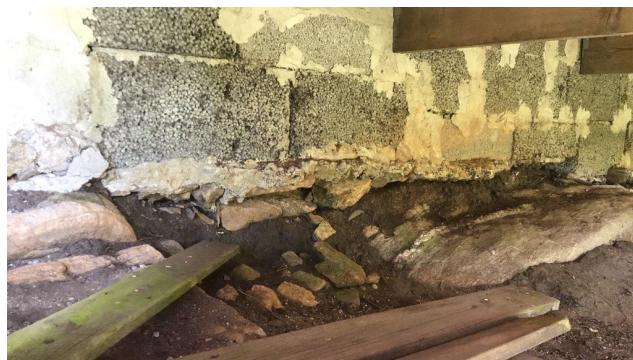
Det er overflater som ikke er pusset og er disponibel for fukt påvirkning på overflate

Det må gjøres tiltak på overflater som ikke er puset
