Tilstandsrapport - NS 3600

Brendstaul nordvegen 68

Rapport kode: 735089
Opprettet: 12.01.2024
Utskrift: 29.01.2024

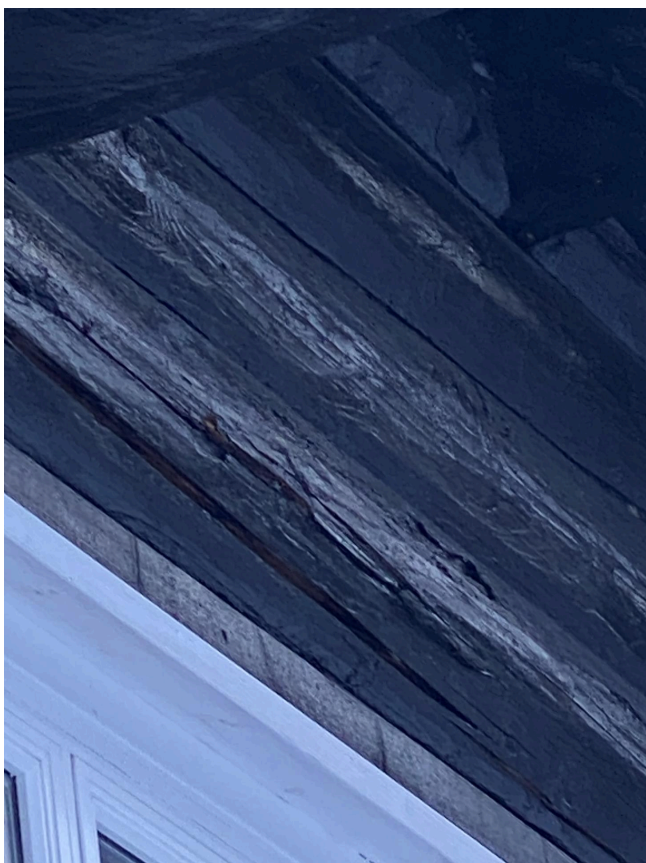
Bindingsverk vil være noe manglende isolert etter dagens krav. Laftet vegg på gavl mot sør har oppsprekking og stedvis råte.

På befaringsdagen ble det observert langsgående oppsprekking av tømmer, for å hindre videre skadeutvikling må det holdes godt vedlikehold.

Laftet tømmer med råte skader.

Det må påregnes noe vedlikehold på laftede konstruksjoner, råteskadet trevirke må byttes ut.

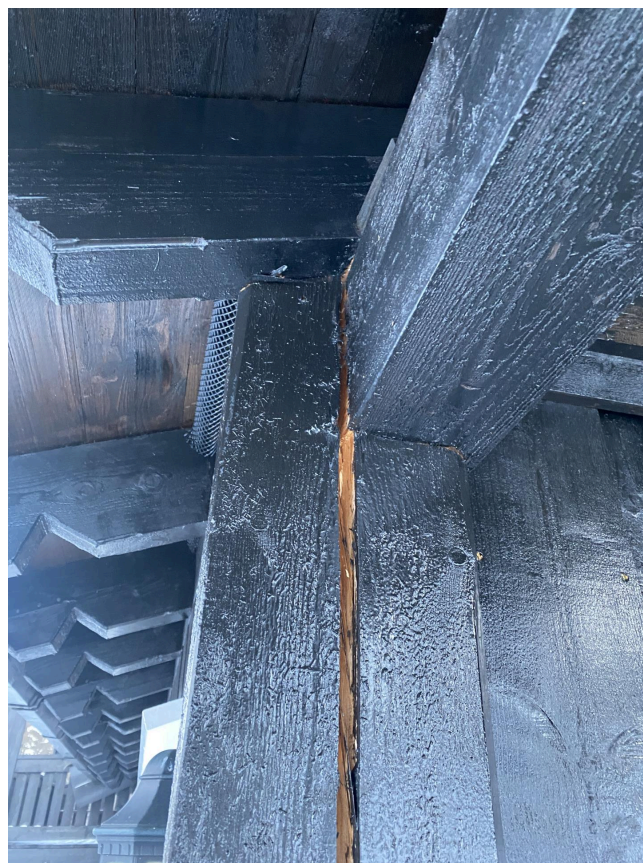
Staver med oppsprekking.

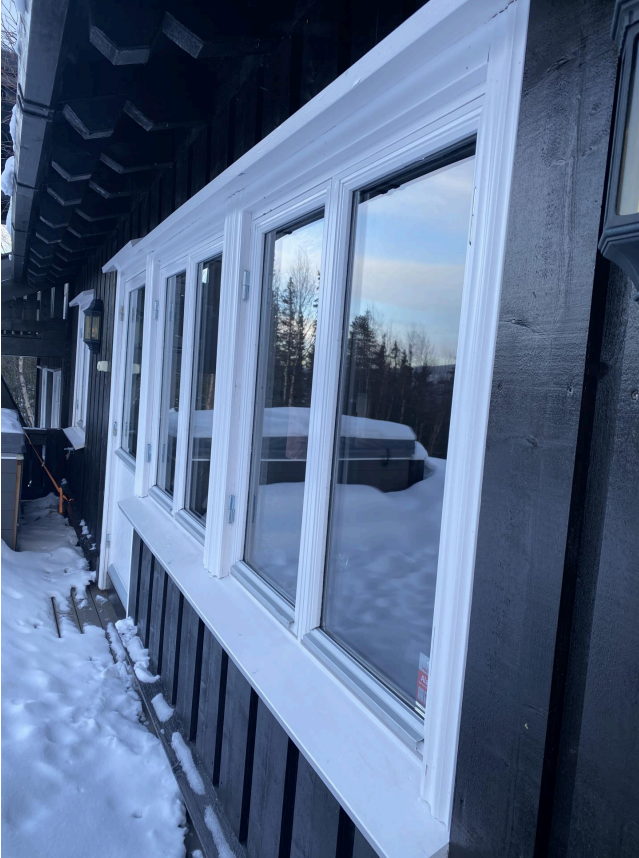
Omramming utvendig er mangelfull og uten vannbrett med beslag.

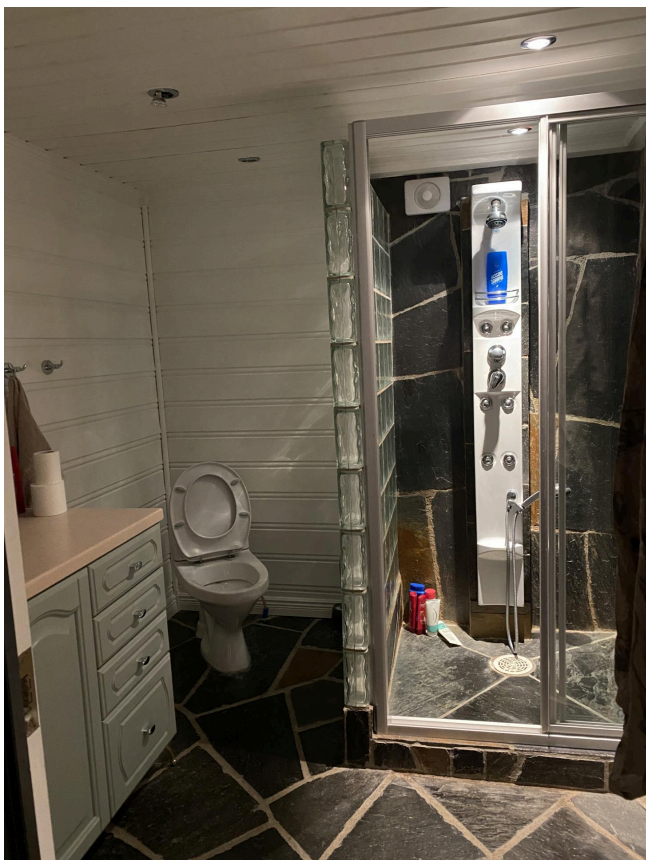
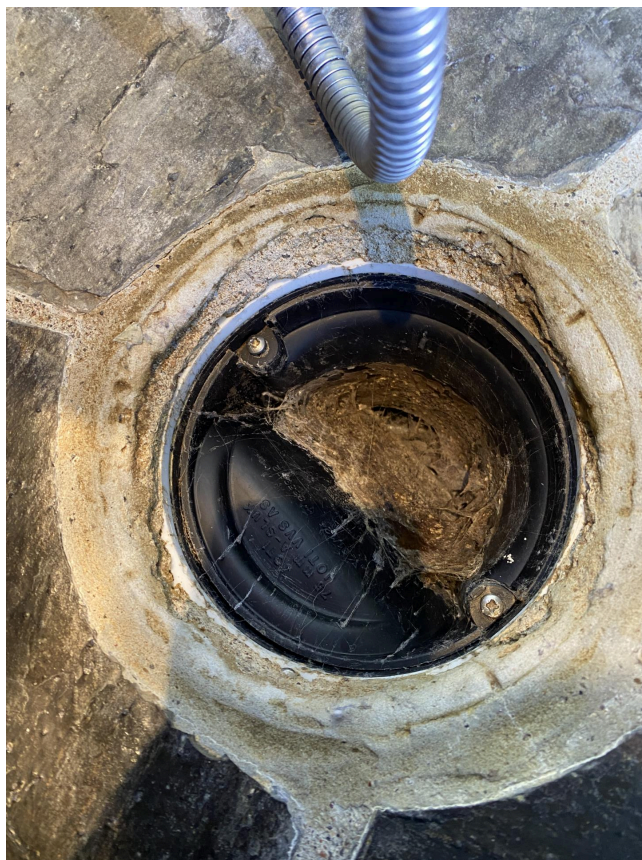
Gulvet er relativt flatt og har ikke fall til sluk, innebygget dusj med gulvforhøyning vil hindre eventuelt lekkasjevann fra påkoblet utstyr utenom dusj i renne til sluk. Våtrommet er bygget opp etter tidligere standard, og vil ikke tåle påkjenninger som et våtrom normalt blir utsatt for.

Tilstandsgrad settes på bakgrunn av utilfredsstillende og utdatert membran og slukløsning, skader og slitasje på membran, ufullstendig tetting ved gjennomføring i vegg og sprekker i fliser/flisfuger.

Tettesjikt/membran har utilfredsstillende utførelse, ved en eventuell vannlekkasje (fra for eksempel rørbrudd) vil det være fare for vann/fuktinntregning i utette overganger, rørgjennomføringer og manglende vanntett oppkant på terskel.

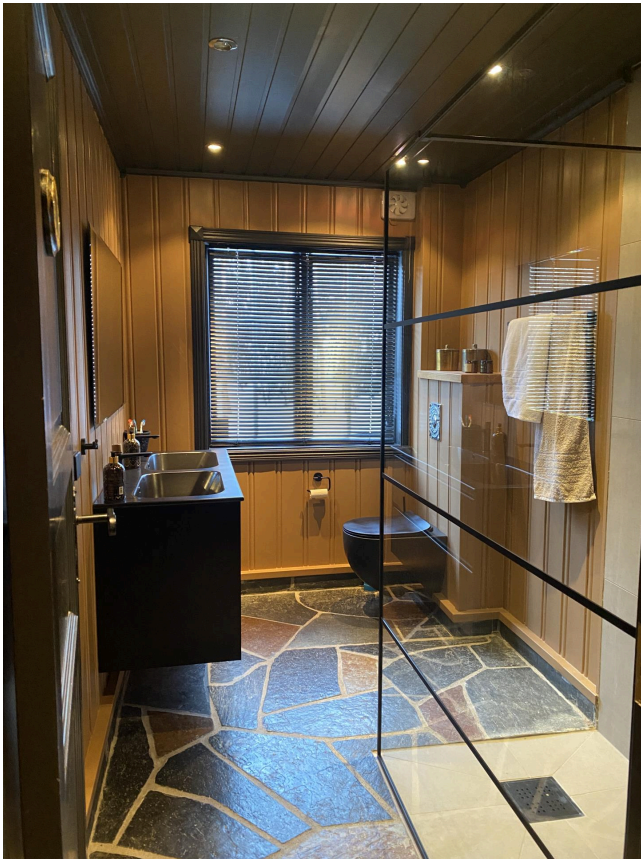
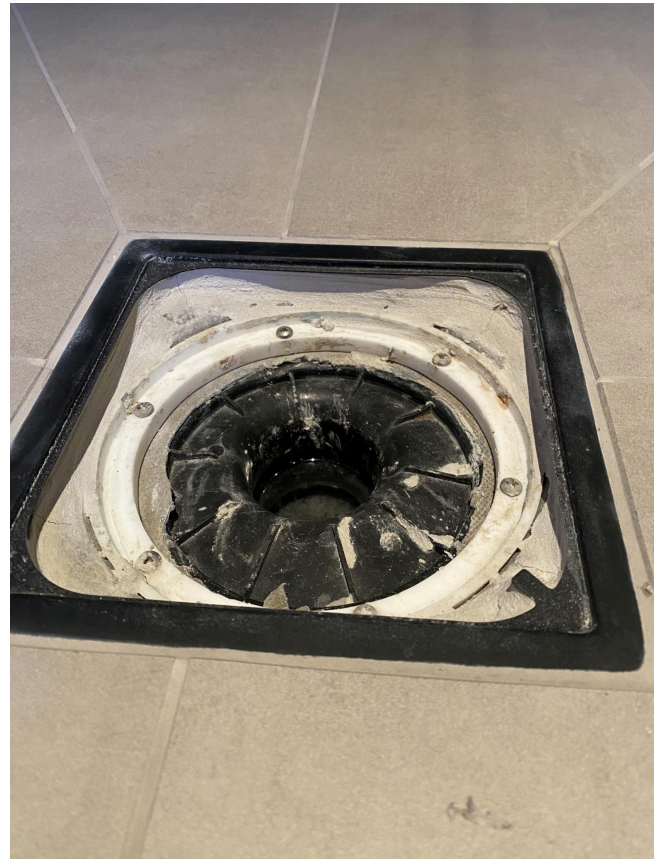
Vegghengt toalett har ikke spalte i overgang gulv/vegg under toalettsskål for synliggjøring av lekkasjevann fra innebygget sisterner.

Tilstandsgrad er satt på bakgrunn av ukjent oppbygging av skjult systerne. Det bør fremskaffes dokumentasjon på eventuell lekkasjeløsning. Om ikke toalettet har godkjent lekkasjeløsning, bør det vurderes å etablere en Waterguard i tilknytning til innebygget systerne uten drensåpning.

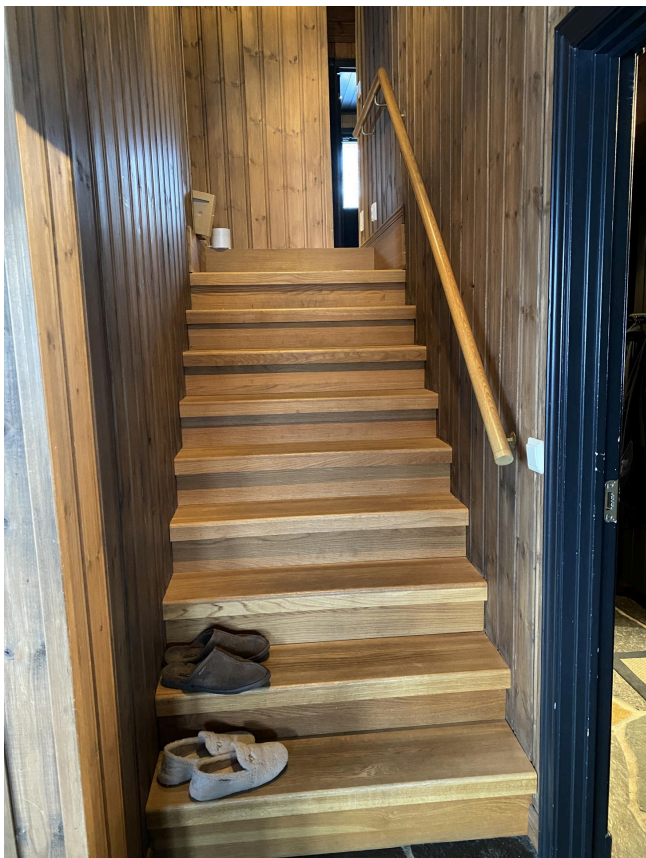
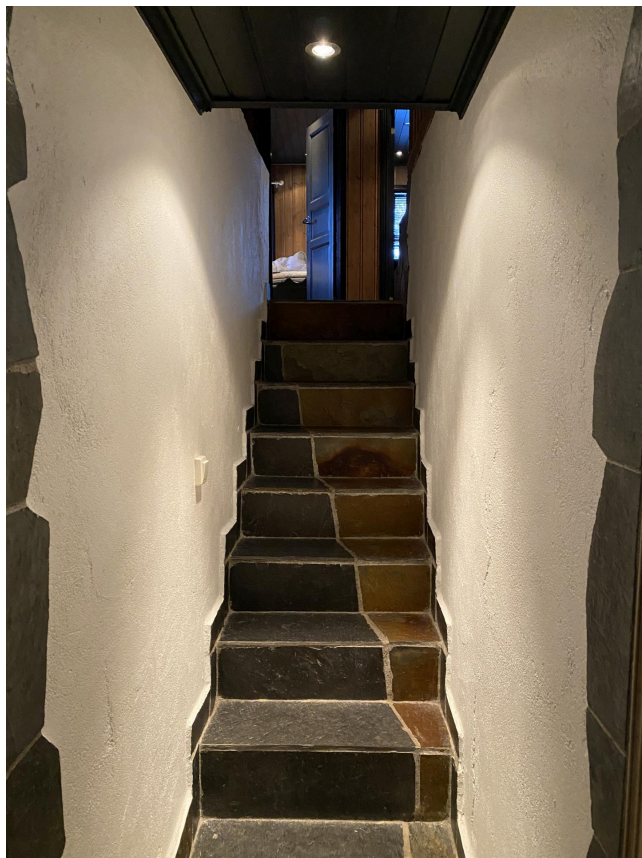
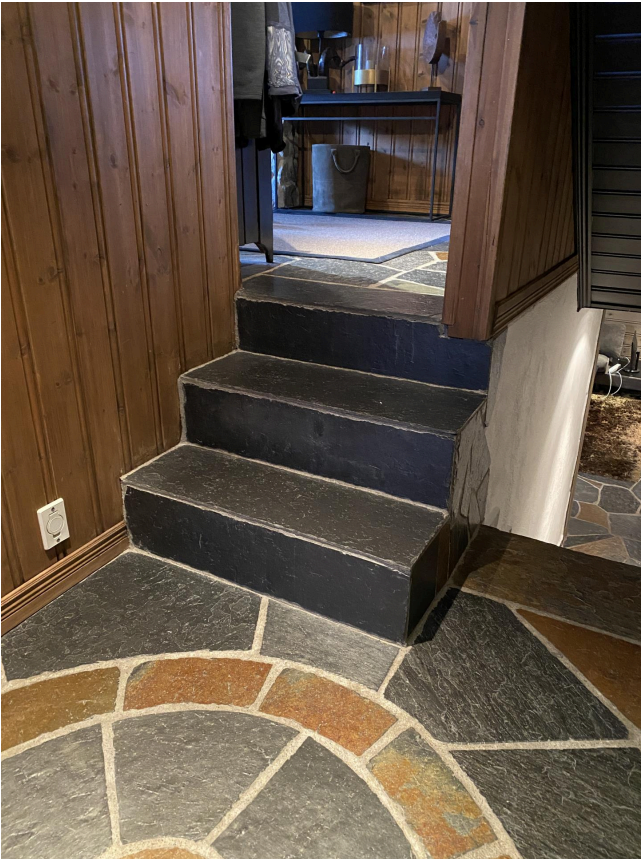
I stuen i 1. etasje er det registrert ujevnheter på grunn av skiferlag overflate. Det er ikke registrert alvorlige svekkelser eller skader som har betydning for konstruksjonens sikkerhet, tilstandsgrad er gitt på bakgrunn av standardens krav til aksepterte skjevheter.

Liten trapp bør ha rekkverk/håndløper.

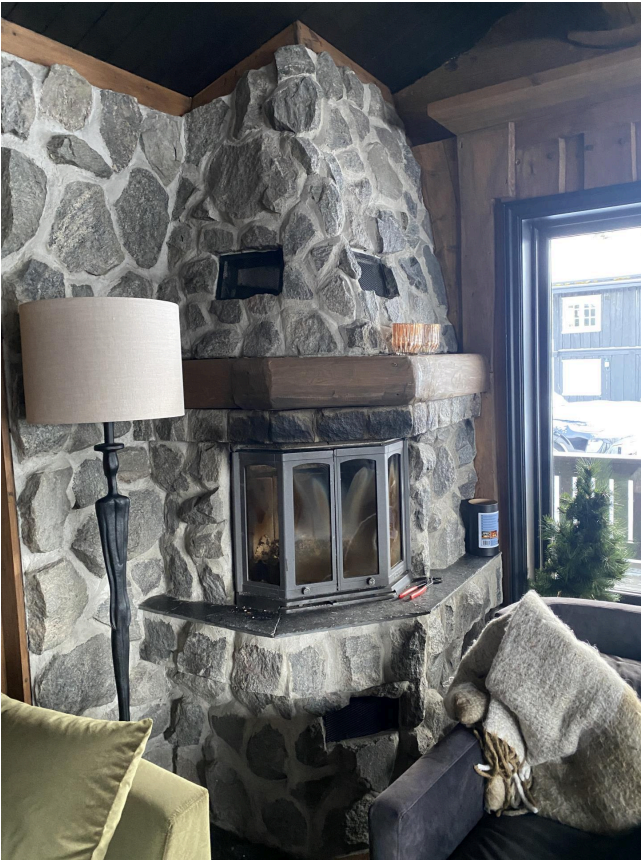
Stor murt peis med noe treverk og naturskifer, det er observert noe oppsprekking rett over peisinnsats.

Det er observert små riss i pussen/forblending til skorsteinen, det er ikke påvist sprekker eller større skader på befaringsdagen.
