# Brendstaul nordvegen 68 3660 RJUKAN

## Tilstandsrapport Eierskifte

Boligtype: Fritidsbolig

Byggeår: 2003

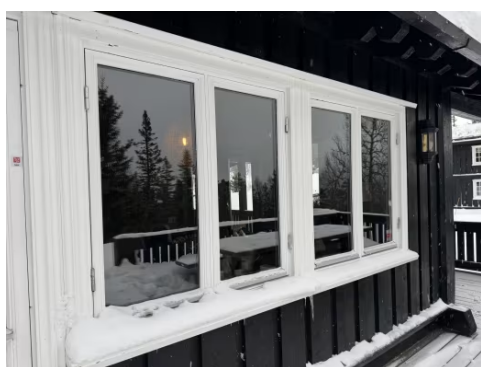
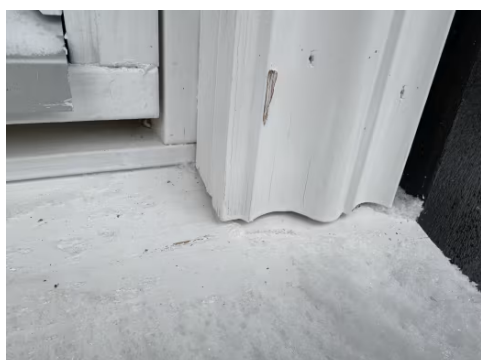
Omramming utvendig er mangelfull og uten vannbrett med beslag.

Det er ikke benyttet beslag i overgang omramming/vindu.

Det anbefales å montere på beslag på vannbrett over og under

vinduene for å hindre vanngjennomtrenging og dermed øke levetiden til omramming og karmen.

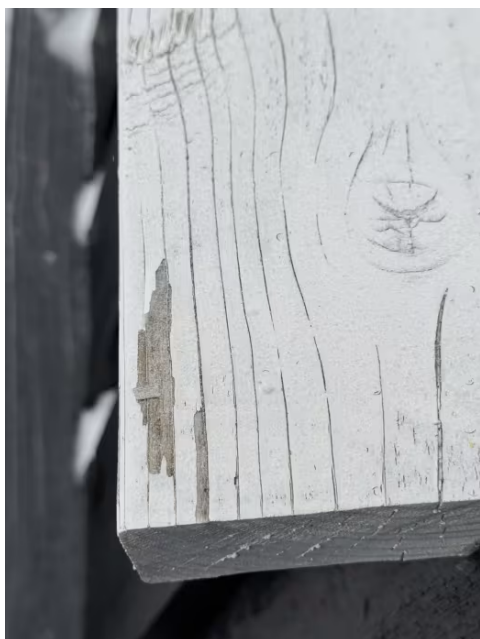
Behov for vedlikehold.

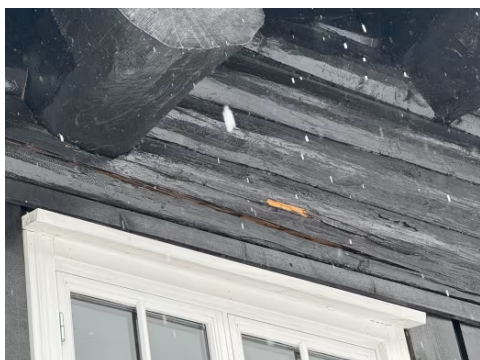
Mindre råteskader på tømmer.

Stort sett hele og fungerende fasader, tilstandsgrad settes på bakgrunn av slitasje og mindre råteskade på gavlvegg av tømmer mot sør.

Det må påregnes noe vedlikehold på laftede konstruksjoner, råteskadet trevirke må byttes ut.

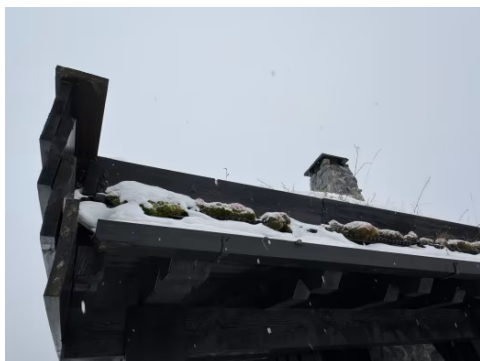
Takrenner av tre har naturlig slitasje, det er mangelfull bortledning av vann fra grunnmur. Det er observert skjeve takrenner.

Takvann bør ledes vekk fra grunnmur/vegg. Ny eier bør påregne vedlikehold.

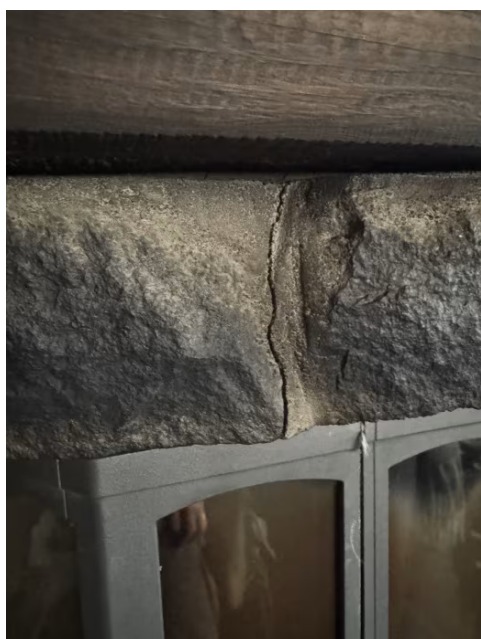
Mindre oppsprekking i forblending.

Stor murt peis med noe treverk og naturskifer, det er observert noe oppsprekking rett over peisinnsats.

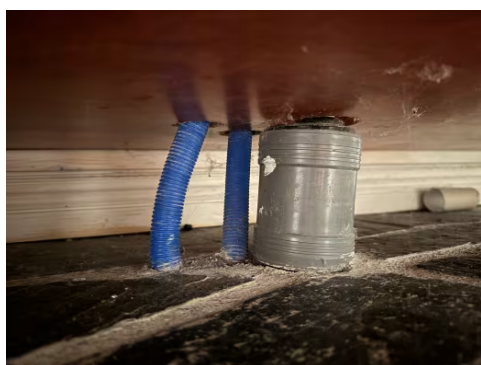
Rørføring uten påført tettesjikt.

Tilstandsgrad settes på bakgrunn av utilfredsstillende og utdatert membran og slukløsning, skader og slitasje på membran, ufullstendig tetting ved gjennomføring i vegg og sprekker i fliser/flisfuger.

## Det er behov for totalrenovering av våtrommet!

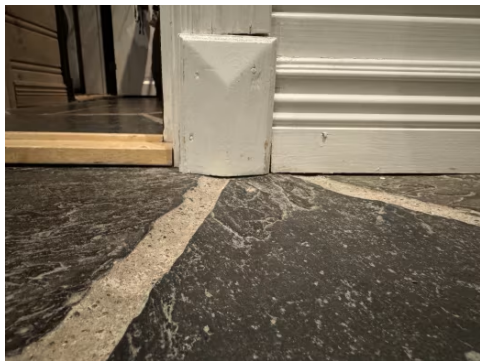
Vegger og dørterskel er uten vanntette oppkanter.

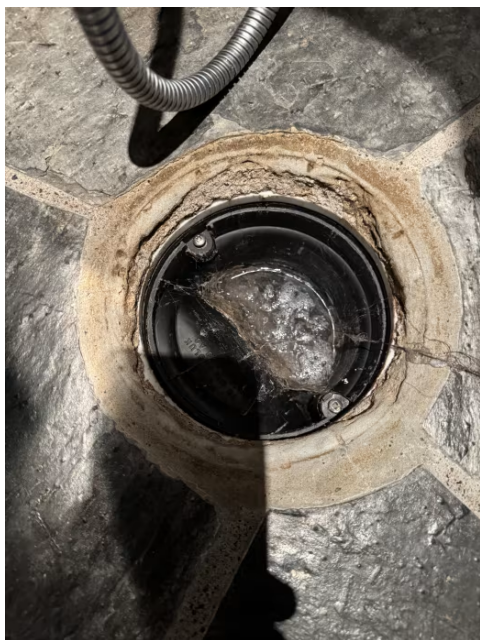
Sluk uten synlig membran.

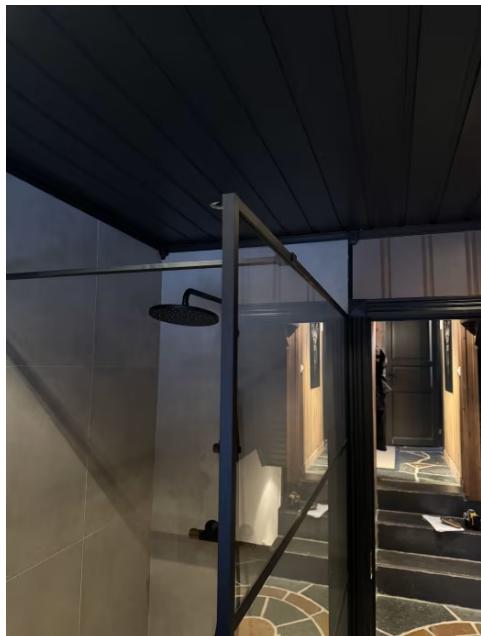
Dør og paneler i våtsone.

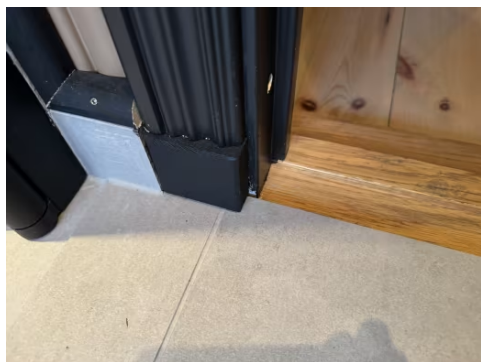
Ingen vanntett oppkant ved terskel eller på vegg ved dør.

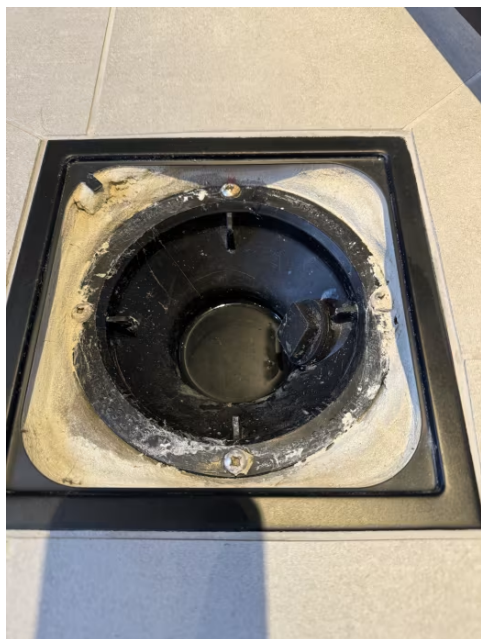
Sluk uten synlig membran.
