Tilstandsrapport

📍 Professor Dahls gate 16, 0355 OSLO

gnr. 214, bnr. 293

Befaringsdato: 11.11.2024

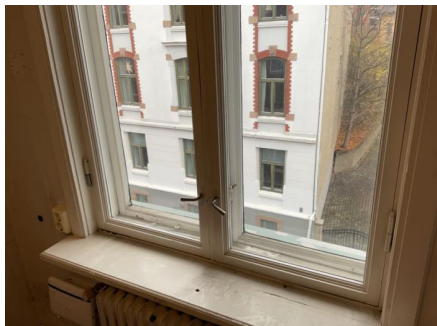
Vinduet er nå ca. 87 år gammelt.

Det har bruks/værslittasje.

Vinduer er vanskelig/trege ved åpning/lukking.

Det er trekk fra vinduer vinterstid.

Gammelt vindu.

Vinduet bør vurderes byttet.

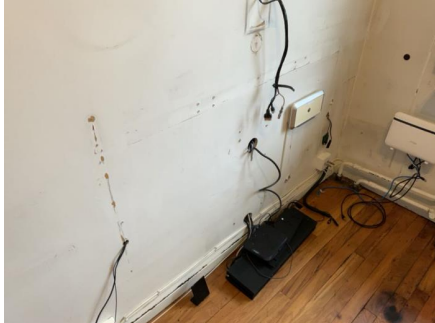
Vegger har mye skader og div. hull m.m.

Div. hull i vegger.

Oppussing/modernisering må påregnes.

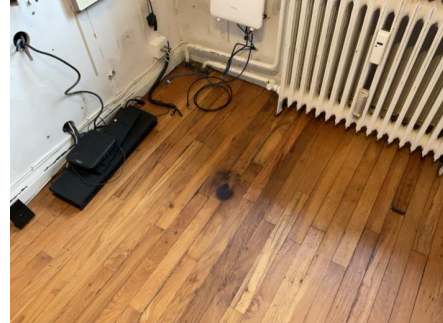
Gulv har noe skader.

Skader på gulv.

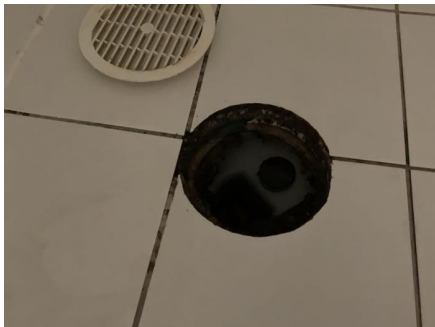
Det er ikke kjent hvordan membraner og rør-opplegg er utført.

Rommet vurderes til TG-3, da det ikke er kjent hvordan membraner og rør-opplegg m.m. er utført.

Slukløsning. Ukjent overgang til evt. gulvmembran.

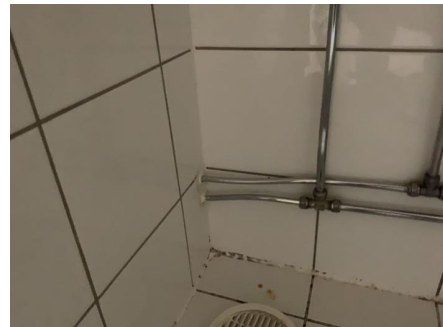
Rør-gjennomføring for vann-rør, og avløp fra kjøkken, er ført igjennom vegg i dusjsone. Dette er en uheldig løsning, da den er vanskelig å holde tett over tid.

Uheldig rørgjennomføring i vegg i dusj.

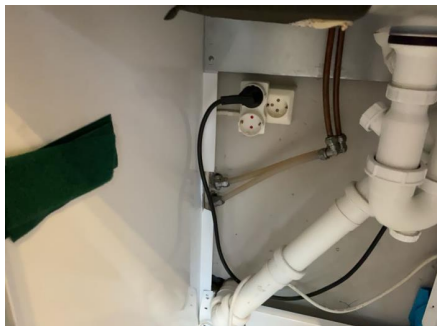
Rør i kjøkkenskap er ikke klamret/festet.

Ufagmessig utførelse på rør-opplegg.

Rørøppligg i kjøkken.

Konsekvens: Det bør utføres kontroll/oppgradering av rør-opplegg.

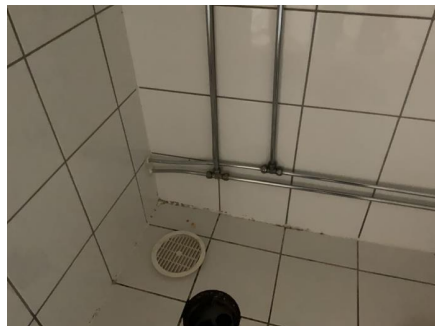
Usikker utførelse på vann-rør.

Rørøppligg i dusj.

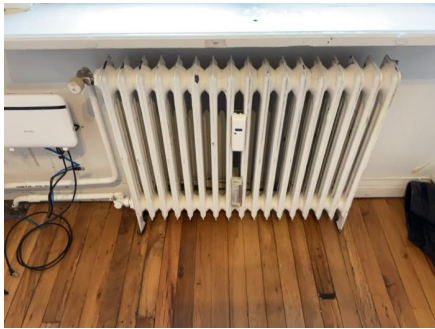
TG-2 settes for anlegget og radiatorene/regulatorenes alder.
Mer en halvparten av forventet brukstid er oppbrukt.

Eldre regulator. Denne satt fast på befaringsdagen, og jeg kunne ikke justere denne.

Gammel radiator.

Det bør gjøres kontroll/utbedring av regulator på radiatoren.

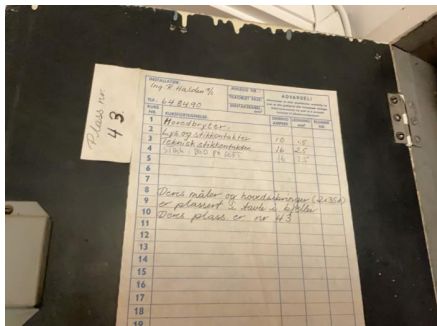
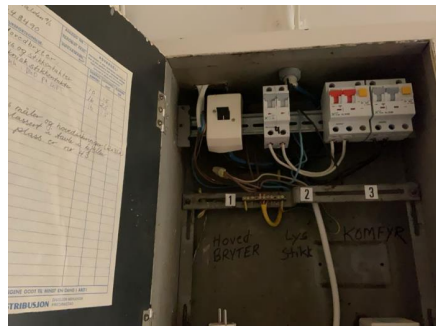
Sikringskap

Det er registrert åpninger i sikringskap.

Div. tvilsomme el-koblinger. Ufagmessig utførelse.

Det blir satt TG-3 for el-anlegget. Dette settes for at jeg anbefaler en fullstendig kontroll av el-anlegget etter NEK 405-2-3:2023.

Konsekvens: Full oppgradering av el-anlegg kan påregnes.
