# Tilstandsrapport

Enebolig

Nesøyra 2 B, 4208 SAUDASJØEN

Befaringsdato: 26.05.2025

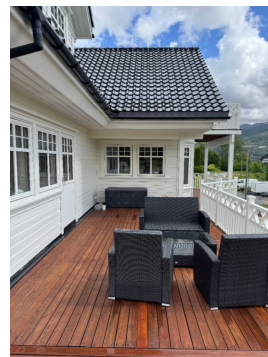
### ! TG 2 Veggkonstruksjon

Kledningen på huset er godt malt og vedlikeholdt.  
Bjelke på vegg som terrassebjelker er festet til er montert utenpå lektene.  
Lufteglipen er tettet til og må åpnes.

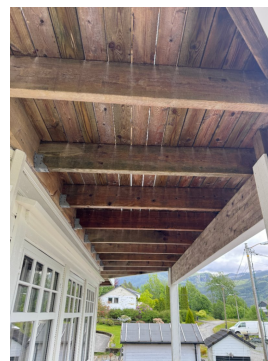
### ! TG 1 Takkonstruksjon/Loft

Mesteparten av konstruksjon er igjenkledt, men via inspeksjon via kott, er deler av konstruksjonen undersøkt. Her viste ingen avvik. Skråtaket var isolert og dampspærre var montert og klemt bra. Tak-konstruksjonen blir luftet via dampåpne sutaksplater og åpninger i takpanner.

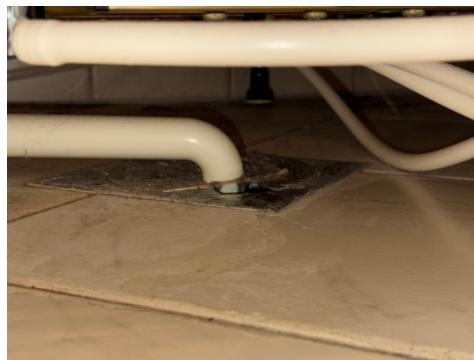
Sluk dusjnise bad 1.etg.

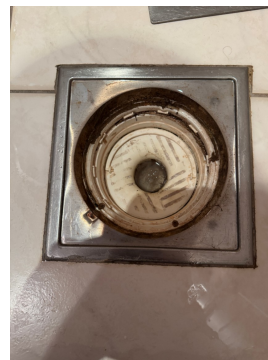
Sluk under badekar

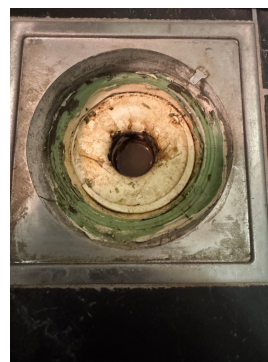
Sluk bad i kjeller
