Nesøyra 2B, 4208 SAUDASJØEN

**Saudasjøen - Meget innholdsrik og flott enebolig i barnevennlige omgivelser - 5 soverom og 3 bad - Vannbåren varme**

Befaringsdato: 26.05.2025

Rapportdato: 02.06.2025

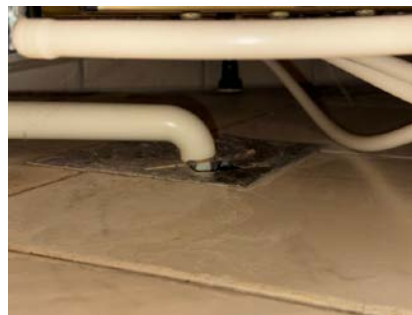
Sluk dusjnise bad 1.etg.

##### Vurdering av avvik:

- Det er viktig å merke seg at levetiden til en membran varierer basert på kvalitet, installasjon og bruk. Eldre membraner kan bli sprø og sprekke opp, noe som fører til at de mister sin vanntettende funksjon. Dette kan resultere i vannlekkasjer gjennom vegger og gulv og fuktskader.
- Overvåk tilstanden jevnlig. For å få tilstandsgrad 0 eller 1 må tettesjiktet skiftes ut, men tidspunktet for når dette er nødvendig er vanskelig å si noe om.
