# Tilstandsrapport

Enebolig med garasje

Preståsen 11 , 1930 AURSKOG

Befaringsdato: 29.01.2026

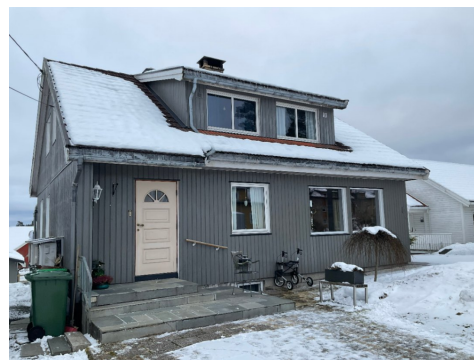
- Når takteking og undertak begynner å bli gamle, øker risikoen for lekkasjer, noe som kan føre til omfattende og kostbare reparasjoner av underliggende konstruksjoner dersom en ikke foretar tiltak på konstruksjonene før dette oppstår.
- Tidspunkt for utskiftning av undertak nærmer seg.

Ny takteking bør legges i nær fremtid for å unngå risiko for lekkasjer og følgeskader på underliggende konstruksjoner. Konsekvensen av å utsette tiltaket kan være vanninntrenging, råteskader og økte utbedringskostnader.

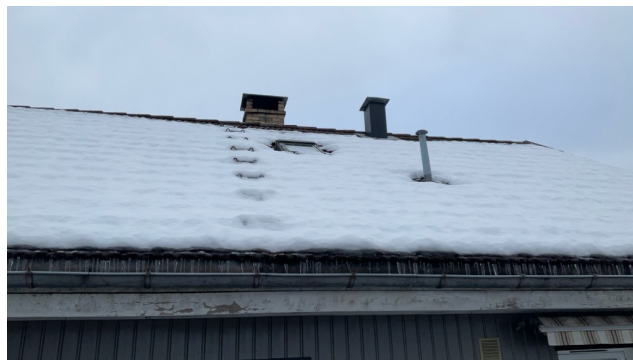
### ! TG 3 Nedløp og beslag

Takrenner, nedløp og beslag av metall. Fra byggeåret.

Takrenner, nedløp og beslag bør skiftes ut for å hindre lekkasjer og følgeskader på fasade og bygningskonstruksjon.

Snøfangere må monteres for å redusere risikoen for takras, som kan føre til personskade eller skade på eiendom.

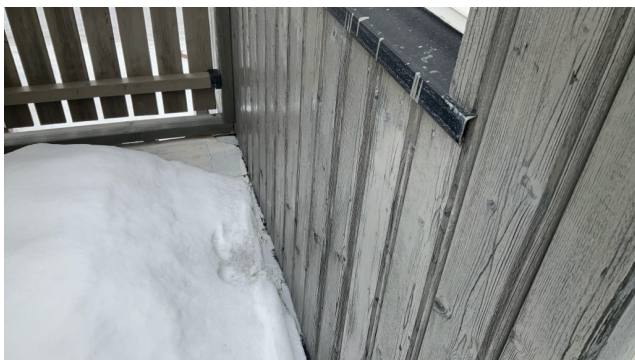
Værslitt og oppsprukket kledning.

Gliper og utette overganger må tettes for å for å hindre vanninntrenging og påfølgende fuktskader i konstruksjonen.

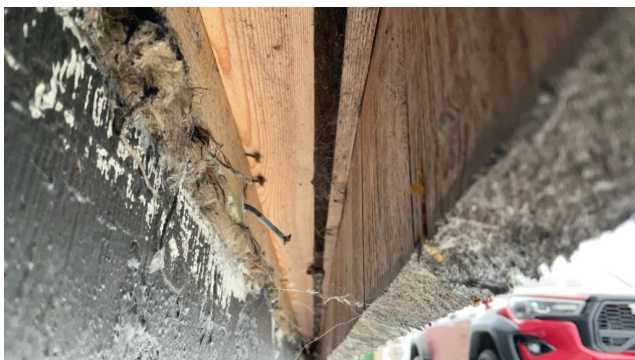
Manglende luftespalte i bunn av kledningen.

Vedrørende lufting, kan konstruksjonen fungere med dette avviket, det må dog gjøres utbedringer om avviket skal lukkes. Det vil imidlertid sjelden være økonomisk rasjonelt som et enkeltstående tiltak. Ved bytte av kledning, bør konstruksjon/lufting bygges opp riktig. Det presiseres dog at uten tilstrekkelig lufting bak bordkledningen kan fuktighet som trenger inn bak bordene eller gjennom veggen innenfra ikke tørke opp, noe som øker risikoen for fuktskader.

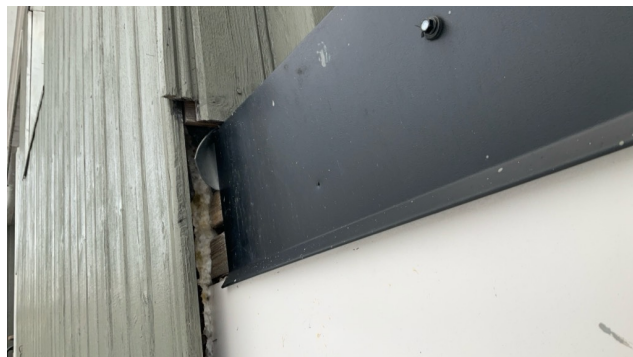
Manglende tetting i overgang mellom opprinnelig del og tilbygd del.

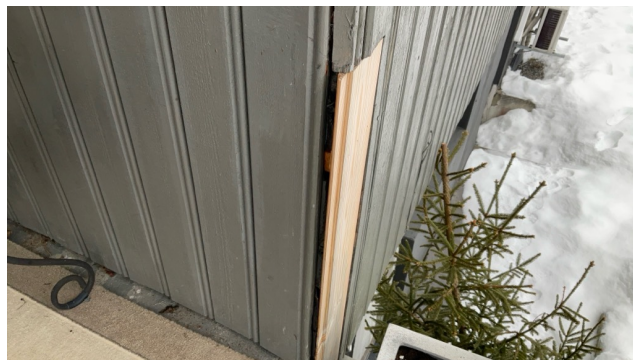
Glipe i veggghjørne.

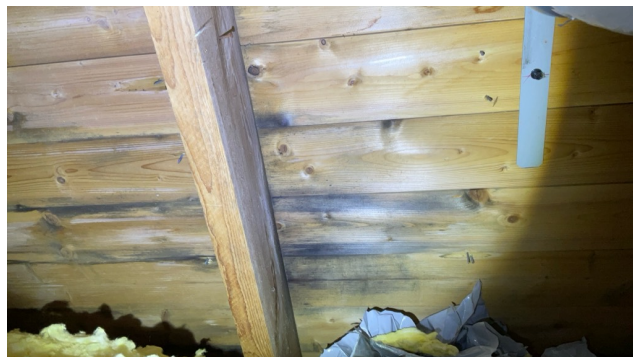
## ! TG 3 Takkonstruksjon/Loft

- Det er begrenset/dårlig ventilering av takkonstruksjonen.
- Det er påvist fuktskjolder/skader i takkonstruksjonen.
- Det er liten lufting i nedre kant av konstruksjonen.
- Undertaket er misfarget.

Det er fuktsjolder ved takgjennomføringer.

Årsak er dampbelastning fra underliggende etasje pga. brudd/dårlig utført dampspærre, begrenset med lufting, fuktighet/lekkasje fra taktekkningen eller en kombinasjon av dette.

Lufting og ventilering av takkonstruksjonen bør forbedres for å redusere risikoen for fuktskader og råte.

Fuktskjolder og misfarging ved taggjennomføringer bør undersøkes nærmere og eventuelle skader utbedres for å hindre videre fuktinntrengning.

Uisolert rør til lufting av avløpsanlegget bør isoleres for å unngå kondens og frostskafer.

Loftsluken bør tettes og isoleres for å forhindre varmetap og fuktproblemer.

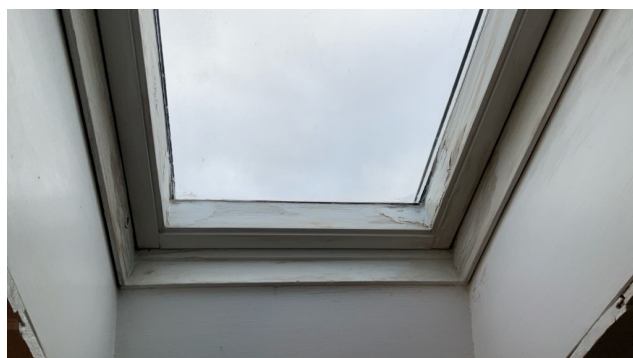
## ! TG 1 Vinduer

Takvinduet har skader pga. lekkasje fra taket og/eller kondens.

Vinduet bør skiftes ut, og dette bør gjøres i forbindelse med ny teking av yttertaket for å hindre videre fuktskader og redusere risikoen for råte og innvendige skader.

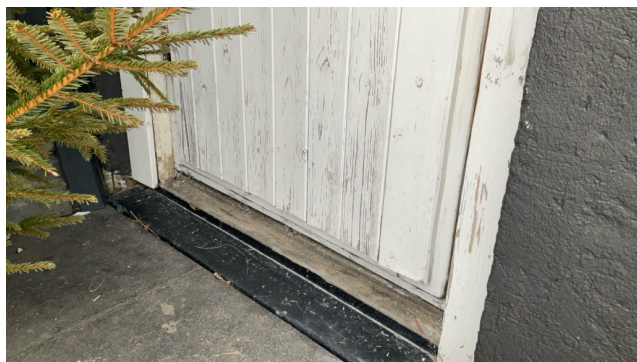
- Det er påvist dører med punkterte eller sprukne glassruter.
- Karmene i dører er værslitte utvendig og det er sprekker i treverket.

Dør i kjelleretasje med slitasje.

Det må gjøres lokal utbedring eller utskifting av entredøren til kjelleretasjen for å sikre tilfredsstillende funksjon og forhindre ytterligere forringelse, som kan medføre økt varmetap og redusert sikkerhet.

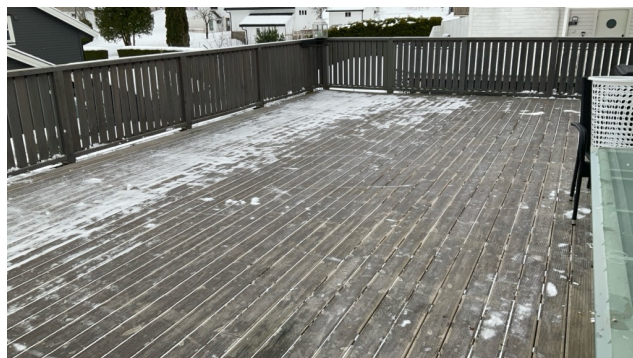
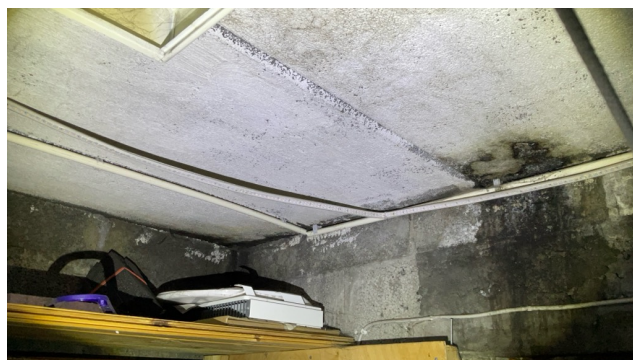
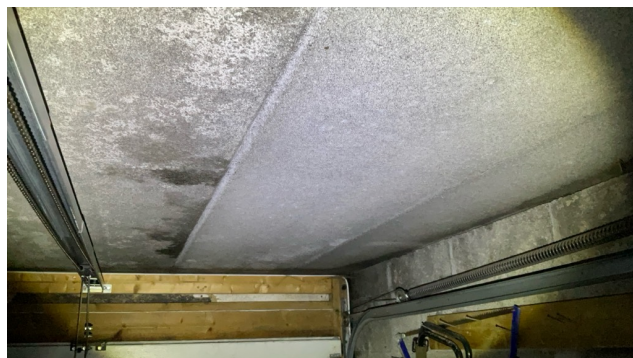
## ! TG 3 Veranda/takterrasse på garasjetaket

Det er synlige lekkasjer i taket i garasjen. Lekkasjen skyldes utett membran/taktekking på garasjetaket/verandagulvet.

Tekkingen/membranen må utbedres eller skiftes for å hindre videre lekkasjer og fuktskader i garasjetaket og underliggende konstruksjoner. Dersom tiltak ikke iverksettes, vil det være økt risiko for råteskader, soppdannelse og redusert bæreevne i konstruksjonen.

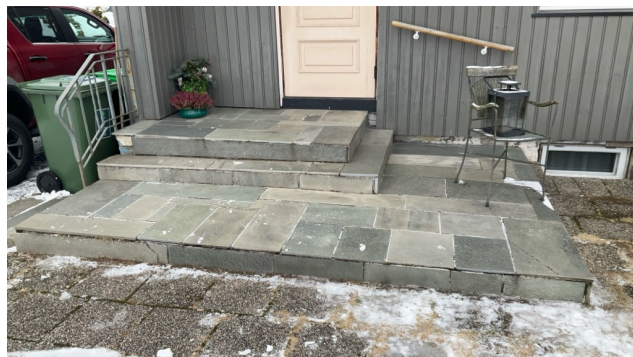
## TG 2 Utvendige trapper

Det er slitasje i fuger, sprekker i fuger og det er sprekker i enkelte skiferfliser.

Fuger og skiferfliser bør repareres eller fornyes for å hindre videre forringelse og redusere risikoen for vanninntrenging og frostsprengning, som kan føre til ytterligere skader på trappen.

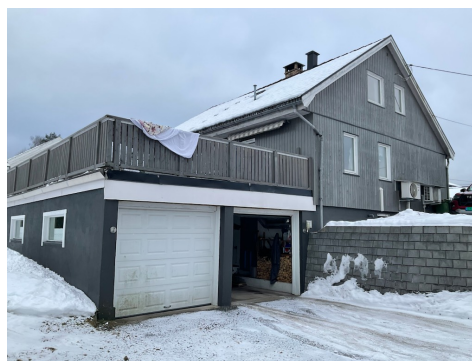
## TG 2 Garasje

Bygningen er ikke isolert og det vil dannes kondenspunkt i veggene/takkonstruksjonen ved oppvarming som igjen kan føre til fuktig miljø og fuktskader.  
1 portåpner er defekt.

Det bør vurderes å etterisolere bygningen for å redusere risikoen for kondens og påfølgende fuktskader i vegger og takkonstruksjon ved oppvarming.

Defekt portåpner bør repareres eller skiftes ut for å sikre funksjonalitet og brukervennlighet.

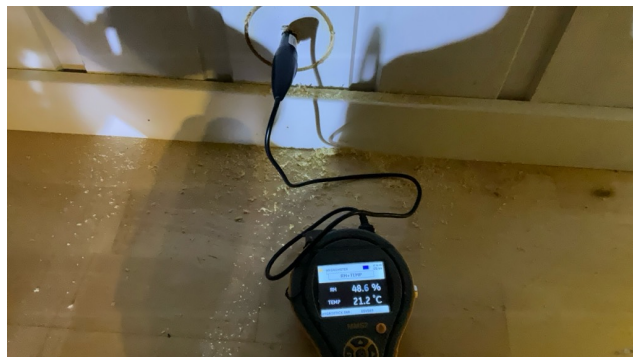
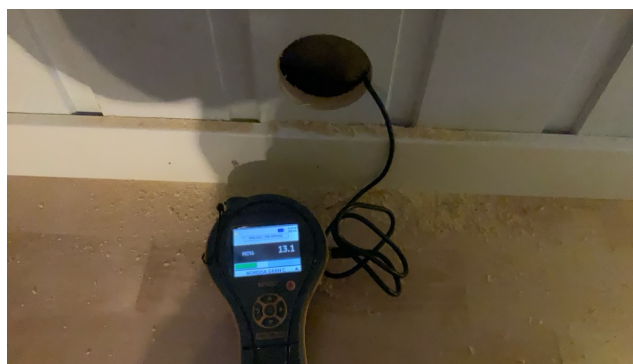
## ! TG 2 Rom Under Terreng

- Det er registrert fuktskjolder/fuktskader på overflater.

Det ble ved hulltaking påvist misfarget treverk med svertesopp. Ingen synlige råteskader, dog kan dette ikke utelukkes.

- Det må foretas ytterligere undersøkelser for å fastslå omfang/årsak.

Dersom tiltak ikke iverksettes, kan svertesopp utvikle seg videre og føre til dårlig inneklima og potensiell skade på materialene over tid.

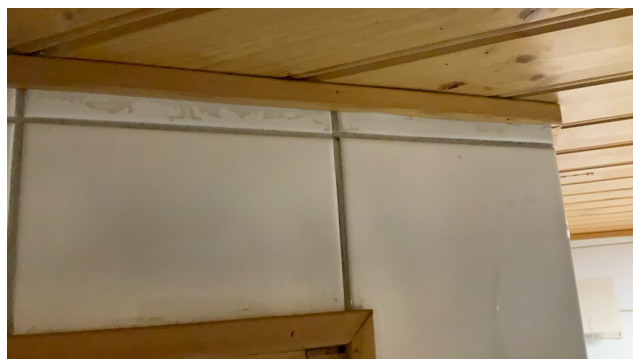
## TG 2 Overflater vegger og himling

- Det er påvist at flisfuger har riss/sprekker.
- Våtromsplater er ikke montert fagmessig.
- Det er avvik:

Det er riss i flisfuger stedvis.

- Det må foretas lokal utbedring.
- Dersom våtromsplatene ikke er montert fagmessig, kan dette medføre utettheter som øker risikoen for fuktinntrengning bak platene. Over tid kan dette føre til oppfukning av tilstøtende konstruksjoner, noe som kan resultere i råteskader, muggvekst og eventuelle lekkasjer.

Riss i flisfuger bør utbedres for å hindre vanninntrengning og påfølgende skader.

Det bør monteres list/avslutning ved døråpningen og bunnlist/tetteliste på baderomsplatene for å sikre tilstrekkelig tetting og redusere risikoen for fuktinntrengning og skader.

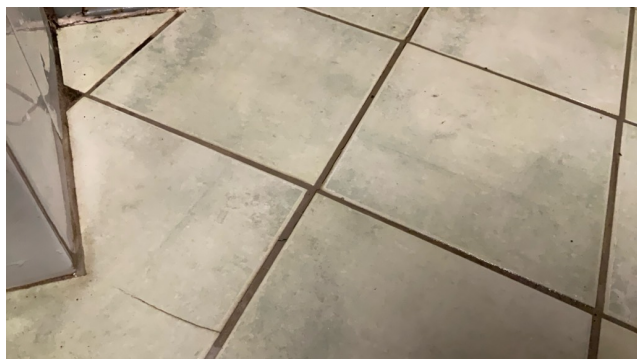
## TG 2 Overflater Gulv

- Det er påvist at høydeforskjell fra topp slukrist til gulv/synlig topp membran ved dørterskel er mindre enn 25 mm.
- Det er påvist at noen fliser har bom (hulrom under).
- Det er påvist avvik i fallforhold til sluk i forhold til krav i forskrift på byggetidspunktet.
- Det er påvist sprekker i fliser.

Det bør utbedres fallforhold rundt sluket for å sikre tilfredsstillende avrenning, samt utbedres sprekker og bom i fliser for å hindre vanninntrengning og følgeskader.

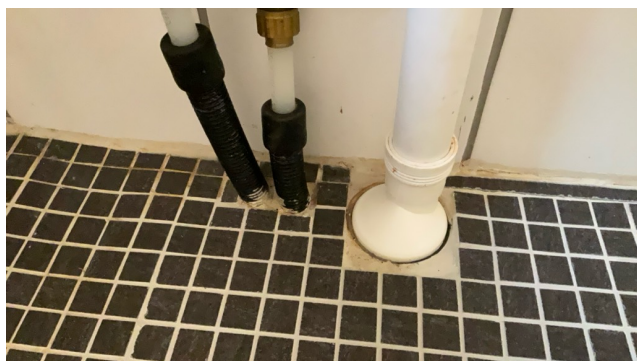
### ! TG 3 Sluk, membran og tettesjikt

- Det må gjøres nærmere undersøkelser. Manglende membran/tettesjikt medfører risiko for lekkasjer og fukt i konstruksjonen.
- Utettheter i tettesjiktet på våtrommet kan føre til fuktskader i bakenforliggende konstruksjoner dersom det ikke blir foretatt tiltak på våtrommets tettesjikt.
- Løsningen/utførelsen rundt rørgjennomføringer gir fare for fukt inn i konstruksjoner.

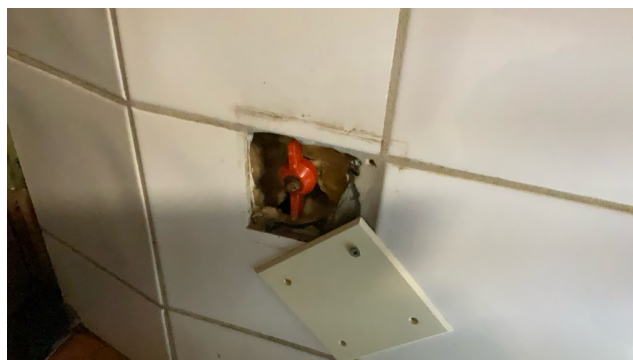
Stoppekran i vegg på bad i kjelleretasje.

Det bør etableres en løsning som sikrer at eventuelt lekkasjevann fra rør-i-rør-systemet ledes til sluk eller annen godkjent avrenning, for å redusere risikoen for fuktskader i konstruksjonen.

Videre bør det vurderes utskiftning eller nærmere kontroll av de innvendige vannledningene, da mer enn halvparten av forventet brukstid er passert, noe som øker risikoen for lekkasjer og følgeskader.
