Preståsen 11, 1930 AURSKOG

**Innholdsrik og familievennlig  
enebolig m/badstue. Store, solrike  
uteplasser og dbl.garasje.  
Sentralt og barnevennlig!**

**Salgsobjekt:** Enebolig  
**Eierform:** Eiet  
**Byggeår:** 1962  
**BRA-i/BRA Total** 231/231 kvm  
**Tomtstr.:** 925.6 kvm  
**Soverom:** 3  
**Gnr./bnr.** Gnr. 192, bnr. 180  
**Oppdragsnr.:** 1105260008

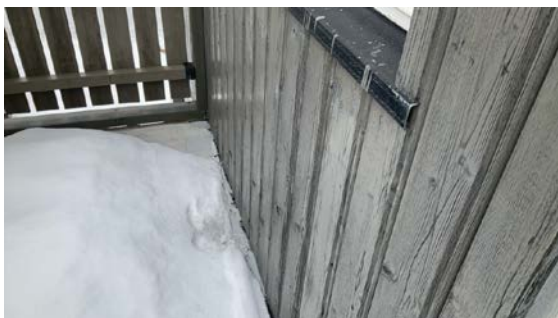
Værslitt og oppsprukket kledning.

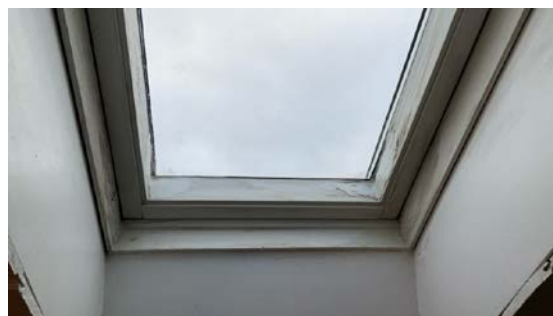
Avvik: Det er avvik: Takvinduet har skader pga. lekkasje fra taket og/eller kondens.

Vinduet bør skiftes ut, og dette bør gjøres i forbindelse med ny tekking av yttertaket for å hindre videre fuktskader og redusere risikoen for råte og innvendige skader.

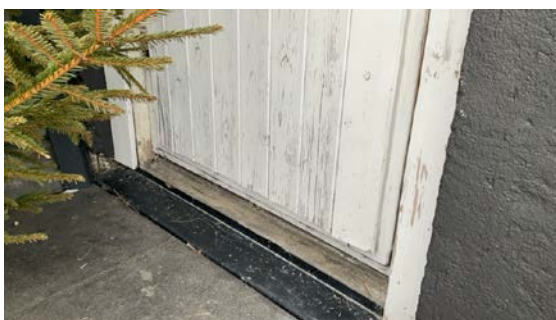
Dør i kjelleretasje med slitasje.

Det må gjøres lokal utbedring eller utskifting av entredøren til kjelleretasjen for å sikre tilfredsstillende funksjon og forhindre ytterligere forringelse, som kan medføre økt varmetap og redusert sikkerhet.

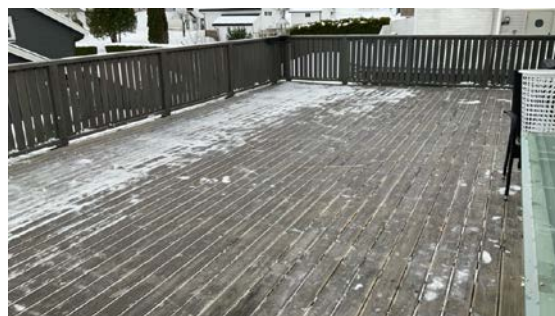
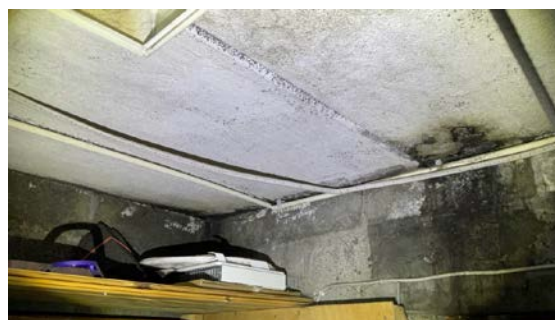
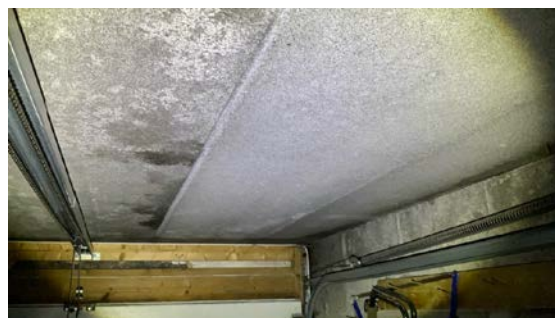
Avvik: Mer enn halvparten av forventet brukstid er passert på tettesjikt/membran.

Tekkingen på balkong/terrasse har utettheter. Det er synlige lekkasjer i taket i garasjen. Lekkasjen skyldes utett membran/taktekking på garasjetaket/verandagulvet.

Tekkingen/membranen må utbedres eller skiftes for å hindre videre lekkasjer og fuktskader i garasjetaket og underliggende konstruksjoner. Dersom tiltak ikke iverksettes, vil det være økt risiko for råteskader, soppdannelse og redusert bæreevne i konstruksjonen.

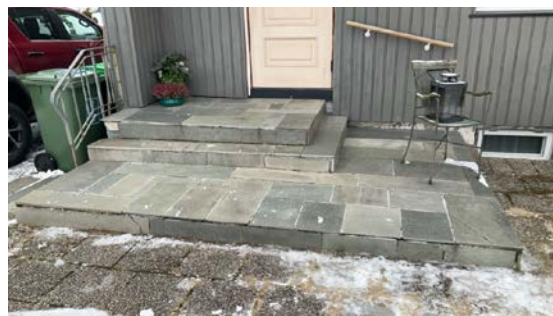
Avvik: Det er avvik: Det er slitasje i fuger, sprekker i fuger og det er sprekker i enkelte skiferfliser.

Fuger og skiferfliser bør repareres eller fornyes for å hindre videre forringelse og redusere risikoen for vanninntrenging og frostsprengning, som kan føre til ytterligere skader på trappen.

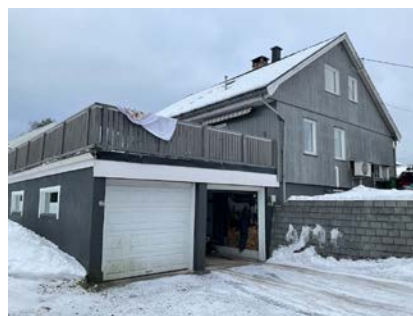
Avvik: Det er avvik: Bygningen er ikke isolert og det vil dannes kondenspunkt i veggene/takkonstruksjonen ved oppvarming som igjen kan føre til fuktig miljø og fuktskader.

Det bør vurderes å etterisolere bygningen for å redusere risikoen for kondens og påfølgende fuktskader i vegger og takkonstruksjon ved oppvarming.

Defekt portåpner bør repareres eller skiftes ut for å sikre funksjonalitet og brukervennlighet.

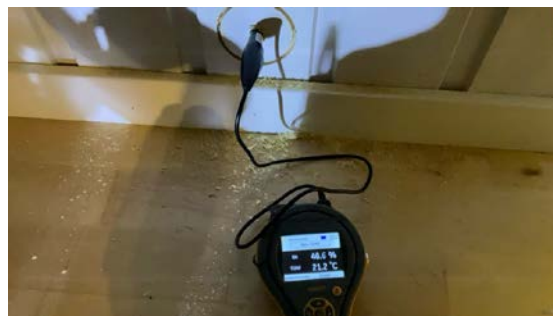
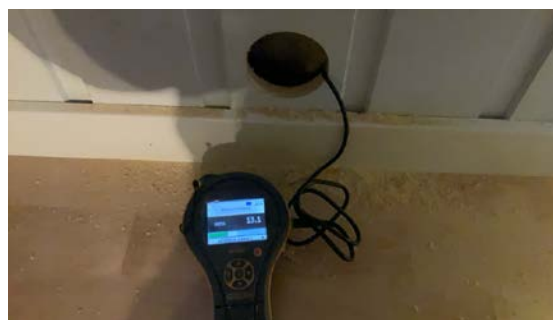
Avvik: Det er registrert fuktskjolder/fuktskader på overflater. Det ble ved hulltaking påvist misfarget treverk med svertesopp. Ingen synlige råteskader, dog kan dette ikke utelukkes. På generelt grunnlag bemerkes det at innredning av rom under terreng er risikokonstruksjon med tanke på fuktskader.

- Det må foretas ytterligere undersøkelser for å fastslå omfang/årsak.

Dersom tiltak ikke iverksettes, kan svertesopp utvikle seg videre og føre til dårlig innneklima og potensiell skade på materialene over tid.
