# Tilstandsrapport

Enebolig

Simlevegen 46 , 2406 ELVERUM

Befaringsdato: 23.01.2026

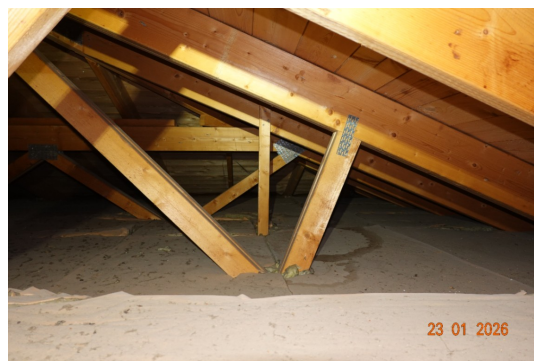
## TG 3 Takkonstruksjon/Loft - 2

Det er påvist rim/fuktighet i undertak. Ved bruk av fuktmåler ble det registrert forhøyede verdier.

Konsekvensen av å ikke utbedre forholdet er økt risiko for råteskader, muggdannelse og forringelse av takkonstruksjonen.

Det bør iverksettes tiltak for å utbedre årsaken til rim og fuktighet i undertaket, for eksempel ved å forbedre ventilasjon eller utbedre eventuelle lekkasjer.

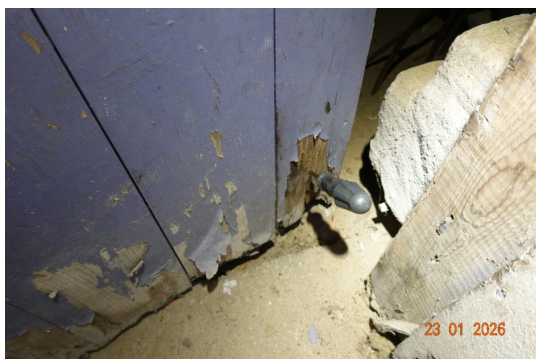
## TG IU Balkonger, terrasser og rom under balkonger

Mangler håndløper på vegg ved trapp til hovedinngang.  
Det er påvist råteskade i trapp til krypkjeller.

Det bør monteres håndløper på vegg ved trapp til hovedinngang for å ivareta sikkerhet og redusere risiko for fallulykker.  
Råteskade i trapp til krypkjeller bør utbedres snarest for å hindre videre forringelse av konstruksjonen og redusere risiko for personskafe ved bruk.

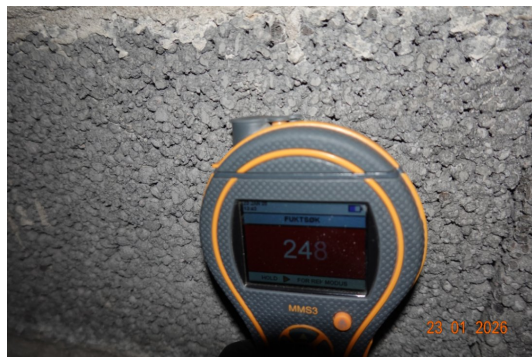
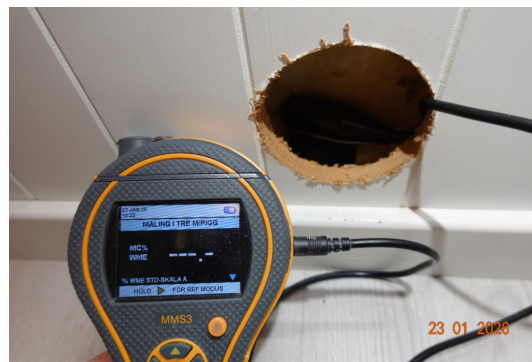
## ! TG 2 Krypkjeller

Krypkjeller under tilbygget del.  
Murt ringmur av lettklinkerblokker rundt krypkjeller.  
Krypkjeller er på generelt grunnlag en risikokonstruksjon, og en konstruksjon med hyppig skadefrekvens.

- Det er manglende fuktsperre på bakken.

Manglende fuktsperre øker risikoen for fuktskader, muggdannelse og dårlig innemiljø, samt kan tiltrekke skadedyr.

Det bør etableres fuktsperre på bakken i krypkjelleren for å hindre oppstigning av fukt fra grunnen.

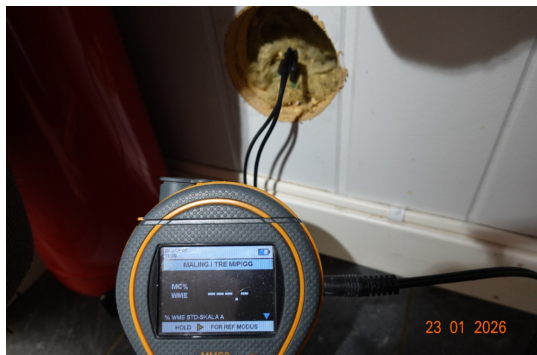
### ! TG 3 Generell

- Våtrommet må oppgraderes for å tåle normal bruk etter dagens krav.
- Vaskerom er bygget etter byggeforskrifter gjeldende før 1997.  
Vaskerom fra før 1997 gis i denne rapport automatisk TG 3 da det ut fra alder må forventes at behov for oppgraderinger nærmer seg.  
Eldre gulvbelegg blir porøse og kan sprekke opp, må påregne forvitringsskader i belegget.  
Ikke etablert tilluftspalte under innerdør.

Det anbefales at våtrommet totalrenoveres. Ved renovering, påse at alle forhold med tettesjiktet, våtsone, sluk mv. dokumenteres

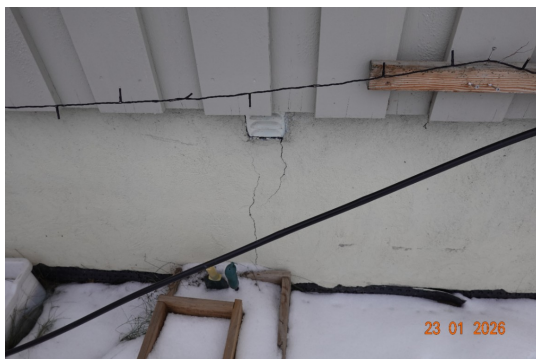
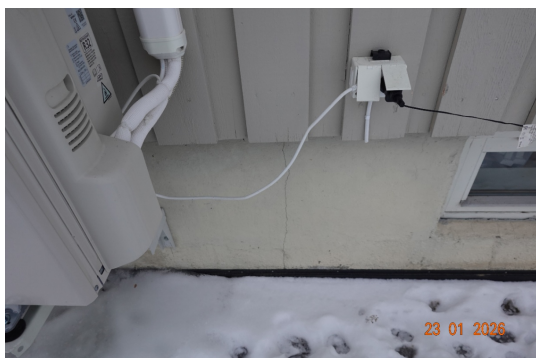
## ! TG IU Terrengforhold

Snødekte forhold derav vanskelig å besiktige.

- Det bør foretas nærmere undersøkelser av tomta når den er snøfri.
