Simlevegen 46, 2406 ELVERUM

**Stor, innholdsrik og vedlikeholdt  
enebolig med godkjent  
utleieleilighet. Solrik terrasse og  
hage mot sydvest. Garasje!**

Befaringsdato: 23.01.2026

Rapportdato: 30.01.2026

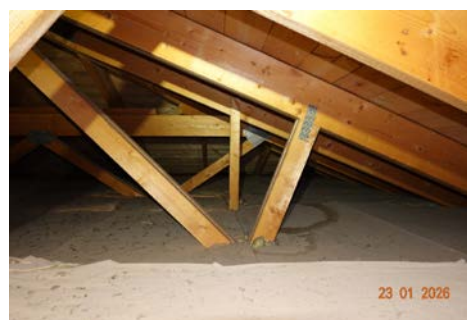
## TG 3 Takkonstruksjon/Loft - 2

- \* Utvendig > Takkonstruksjon/Loft - 2: Det er påvist andre avvik: Det er påvist rim/fuktighet i undertak. Ved bruk av fuktmåler ble det registrert forhøyede verdier.

Konsekvensen av å ikke utbedre forholdet er økt risiko for råteskader, muggdannelse og forringelse av takkonstruksjonen.

**Kostnadsestimat: 20 000 - 100 000**

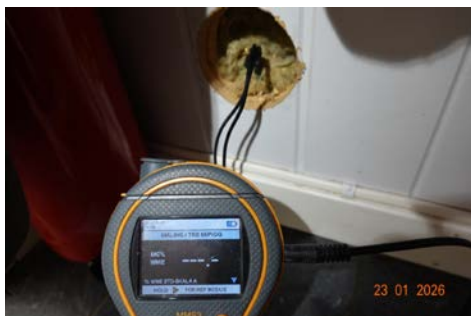
## 1. ETASJE > VASKEROM

- \* Innvendig > Pipe og ildsted: Det er påvist brennbart materiale nærmere enn 300 mm fra sotluke/feieluke.
- \* Våtrom > 1.etasje > Vaskerom > Generell: Våtrommet må oppgraderes for å tåle normal bruk etter dagens krav. Vaskerom er bygget etter byggeforskrifter gjeldende før 1997. Vaskerom fra før 1997 gis i denne rapport automatisk TG 3 da det ut fra alder må forventes at behov for oppgraderinger nærmer seg. Eldre gulvbelegg blir porøse og kan sprekke opp, må påregne forvitringsskader i belegget. Ikke etablert tilluftspalte under innerdør.
