# Tilstandsrapport

Kjedehus

Nystulia 98 , 2022 GJERDRUM

Befaringsdato: 27.01.2026

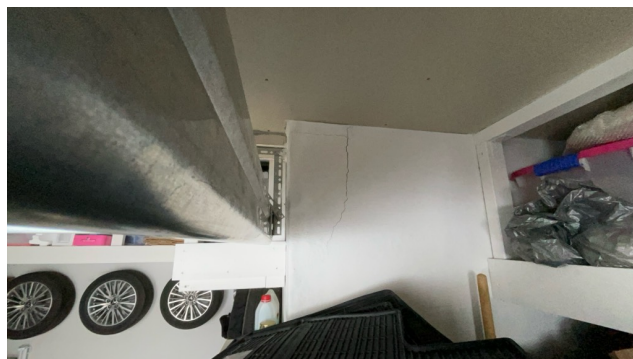
Stedvis synlig elde på overflater samt riss i grunnmur og betongsålen.

Synlig riss i grunnmur.

Det bør utføres nødvendig vedlikehold og lokale utbedringer av overflater og riss i grunnmur for å forhindre videre forringelse og redusere risiko for fuktskader eller svekkelse av konstruksjonen.

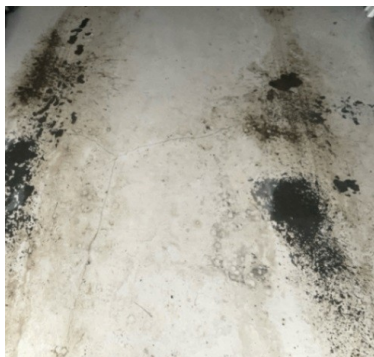
Synlig riss på betongsålen.

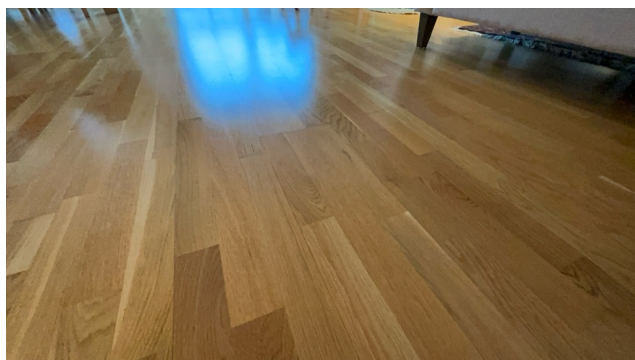
Synlig avvik på parkettgulv.

Utbedringer av avvik og vedlikehold av eldet overflater tilfaller ny eier.

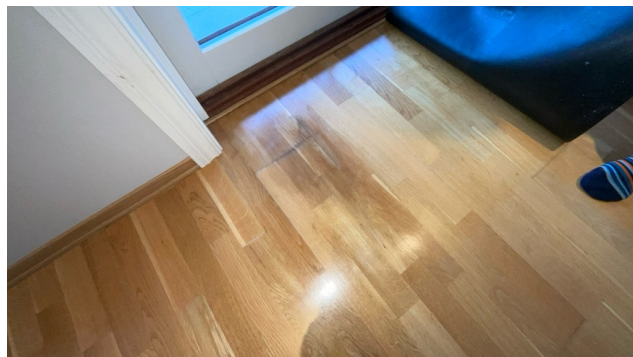
Synlig avvik på parkettgulv.

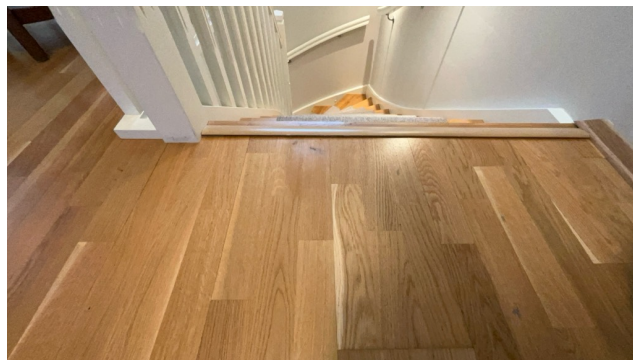
Synlig avvik på parkettgulv.

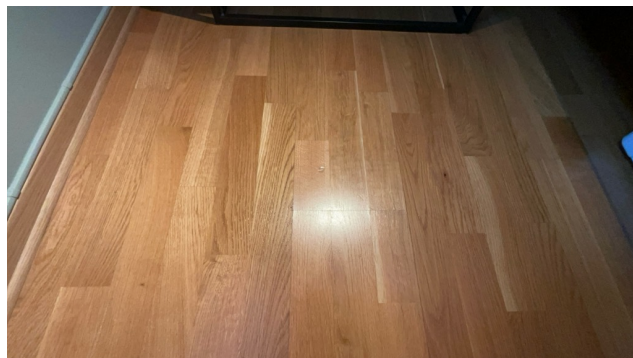
Synlig avvik på parkettgulv.

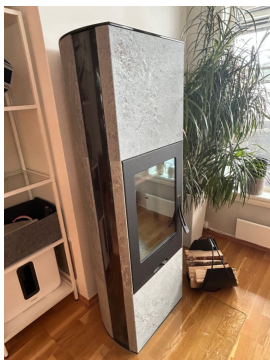
Peisovn i stue med pipeløp fra byggeår. Pipeløp er formelt ikke vurdert og det forutsettes at de branntekniske krav er kontrollert og godkjent av det stedlige brann og feievesen. Ildsted ble ikke funksjonstestet av undertegnende men det ble ikke opplyst om negative avvik på befaringsdagen.

Besiktigelse av ildsted.

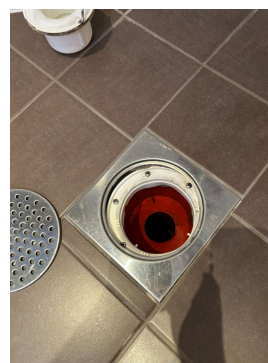
Kontroll av sluk.

- Det er viktig å merke seg at levetiden til en membran varierer basert på kvalitet, installasjon og bruk. Eldre membraner kan bli sprø og sprekke opp, noe som fører til at de mister sin vanntettende funksjon. Dette kan resultere i vannlekkasjer gjennom vegger og gulv og fuktskader.
- Overvåk tilstanden jevnlig. For å få tilstandsgrad 0 eller 1 må slukløsningen skiftes ut og sannsynligvis må også membransjiktet skiftes/utbedres. Det er imidlertid vanskelig å si noe om tidspunktet for når dette er nødvendig.

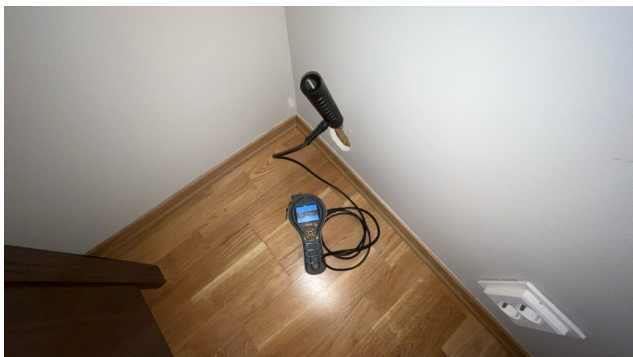
Hulltaking er foretatt uten å påvise unormale forhold. Hulltaking er foretatt ved/i Gang.

Utført hulltaking.

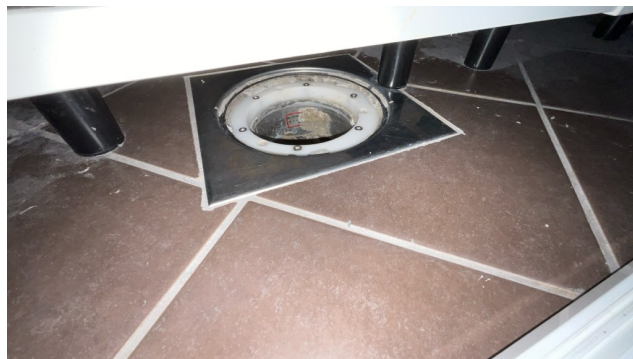
Kontroll av sluk.

- Det er viktig å merke seg at levetiden til en membran varierer basert på kvalitet, installasjon og bruk. Eldre membraner kan bli sprø og sprekke opp, noe som fører til at de mister sin vanntettende funksjon. Dette kan resultere i vannlekkasjer gjennom vegger og gulv og fuktskader.
- Overvåk tilstanden jevnlig. For å få tilstandsgrad 0 eller 1 må tettesjiktet skiftes ut, men tidspunktet for når dette er nødvendig er vanskelig å si noe om.
- Overvåk tilstanden jevnlig. For å få tilstandsgrad 0 eller 1 må slukløsningen skiftes ut og sannsynligvis må også membransjiktet skiftes/utbedres. Det er imidlertid vanskelig å si noe om tidspunktet for når dette er nødvendig.

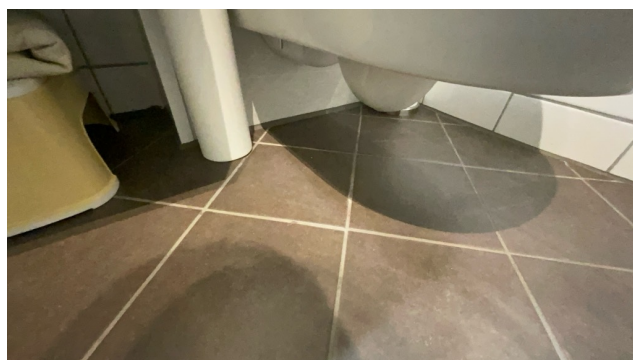
Servant på underskap, speilskap og belysning og opplegg til vaskemaskin. Vegghegt klosett. Lekkasjespalte vil bli opparbeidet før salg iht. eiers opplysninger og er lagt til grunn for vurderingen.

Lekkasjespalte på innebygget sistene bør opparbeides.

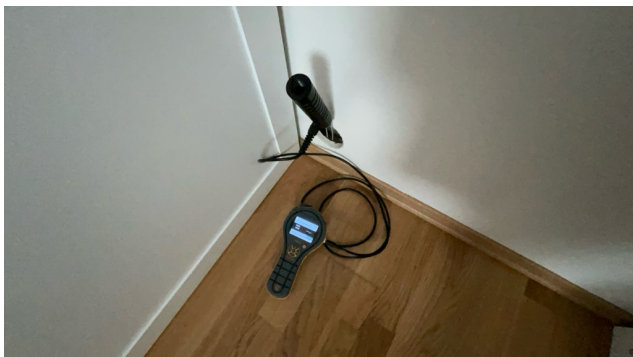
Hulltaking er foretatt uten å påvise unormale forhold. Hulltaking er foretatt ved/i Soverom.

Utført hulltaking.

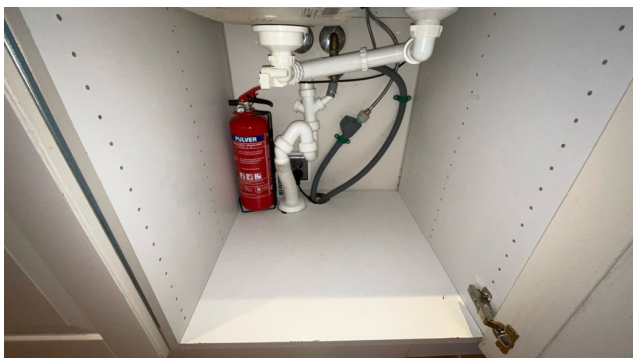
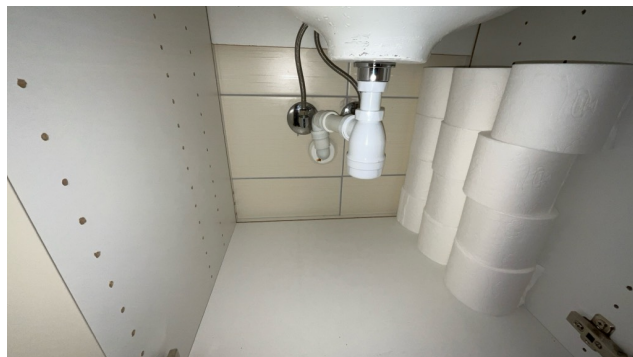
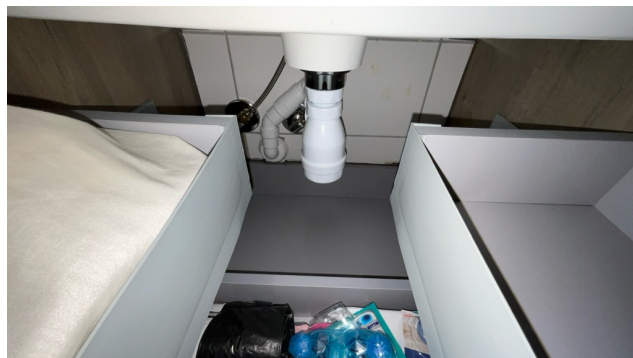
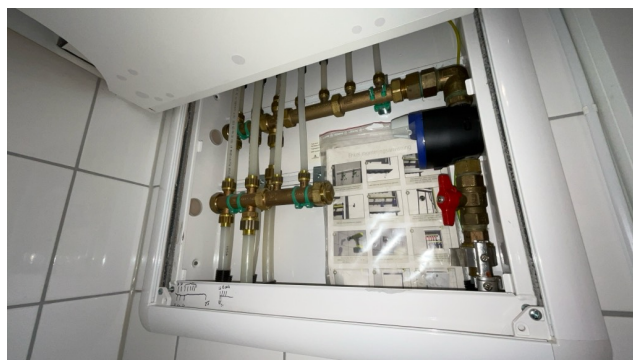
Vannrør fra byggeår av materialtype pex og kobber. Fordelerskap på vaskerom. Waterguard i benkeskap på kjøkken bør opparbeides for god sikring av lekkasjevann.

Besiktigelse av røropplegg.
