Tilstandsrapport

Enebolig med garasje

Engeråsveien 9, 1963 FOSSER

Befaringsdato: 18.03.2025

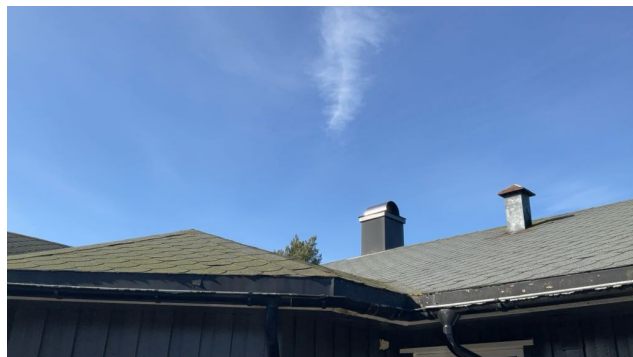
TG 2 Nedløp og beslag

Takrenner, nedløp og beslag av metall.

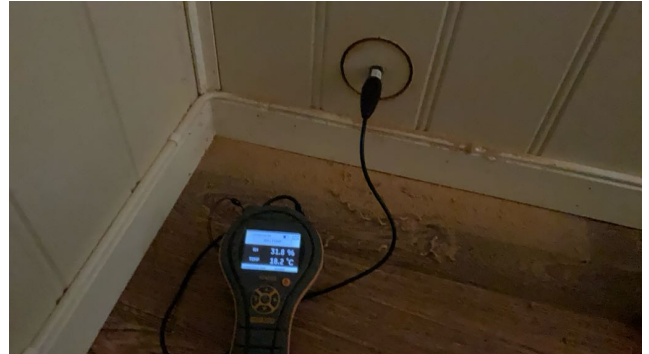
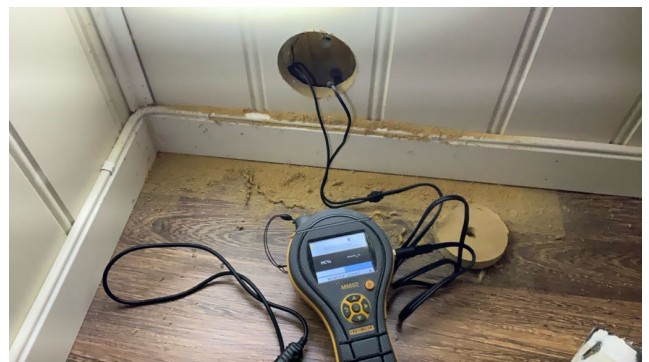
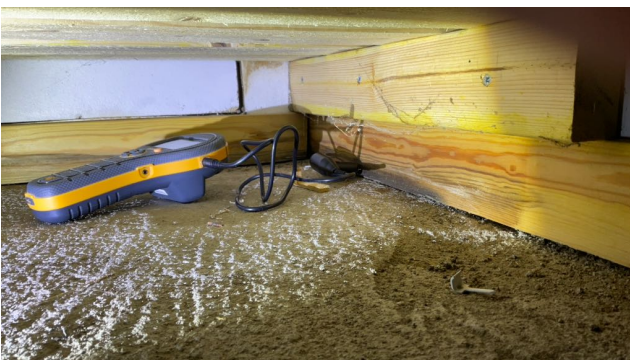
- Det er gjennom målinger påvist høyt fuktnivå i trevegger i underetg./kjeller, det er derfor ikke foretatt hulltaking
- Det er konstatert høyt fuktnivå og synlig skade i vegg.

Med overflatesøk med fuktindikator Protimeter MMS ble det påvist forhøyede fuktverdier på innvendig grunnmur og i betonggulv i kjelleretasje.

Grunnmur og betonggulv mot grunn på bygninger fra denne byggetiden er normalt ikke fuktsikret og kapilærsug av fukt kan forekomme.

Grunnmur fra denne byggetiden er normalt ikke isolert og det kan dermed dannes kondenspunkt i muren som igjen kan føre til fuktighet og fuktskader.

- Andre tiltak:
- Ytterligere undersøkelser må foretas for å få kartlagt tilstanden og omfanget på eventuelle skader.

Det må gjøres tiltak med fuktsikring av kjelleretasjen for å lukke avviket. Det må gjøres tiltak med utvendig isolering for å hindre kondensdannelse i grunnmuren.

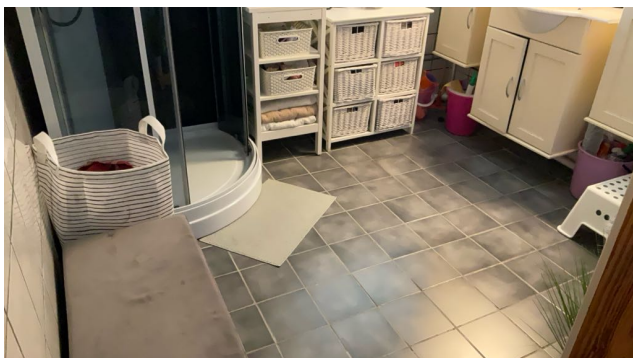
! TG 0 Tilliggende konstruksjoner våtrom

Hulltaking er foretatt uten å påvise unormale forhold.
Hulltaking ble foretatt i vegg fra trapperom mot bad.
Det ble målt relativ luftfuktighet i veggen, det ble gjort målinger med stikkelektroder i treverk og det ble gjort visuell inspeksjon.
Det ble ved målinger og visuell inspeksjon ikke påvist tegn på fuktskader.

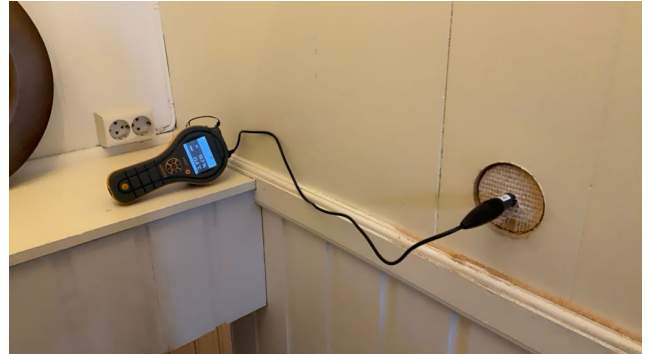
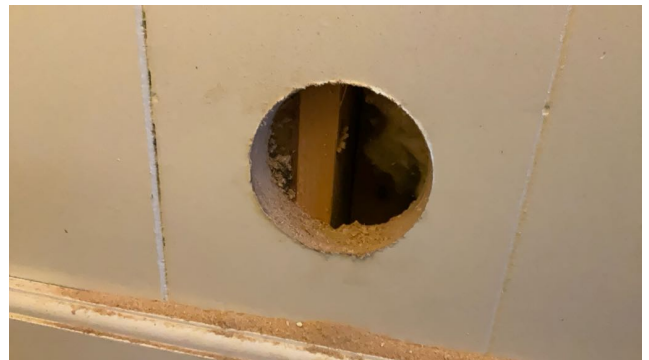
! TG 3 Generell

- Våtrommet må oppgraderes for å tåle normal bruk etter dagens krav.
- Flisarbeidet fremstår som ufagmessig og med mangler.
Gulvet er hovedsaklig flatt og det er kun deler av gulvet som har fall til sluk. Det er flatt gulv mellom sluk og gulv ved dør - fare for fuktskader/at lekkasjevann kan renne ut av rommet.
Det er ingen kjent membranløsning/det er ikke synlig membran i sluket.
Sisternen til toalett er defekt (renner konstant).

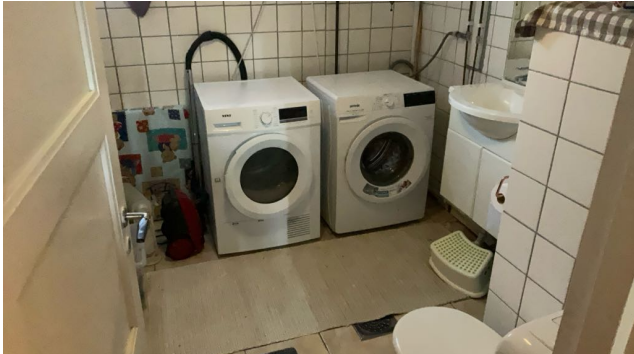
! TG 2 Tilliggende konstruksjoner våtrom

Med overflatesøk med fuktindikator Protimeter MMS ble det påvist forhøyede fuktverdier nederst på grunnmur og i betonggulv.
Grunnmur og betonggulv mot grunn på bygninger fra denne byggetiden er normalt ikke fuktsikret og kapilærsug av fukt kan forekomme.

Det må gjøres tiltak med fuktsikring av kjelleretasjen for å lukke avviket.
