Tilstandsrapport

Enebolig

Lunderstubben 1, 1960 LØKEN

Befaringsdato: 19.09.2024

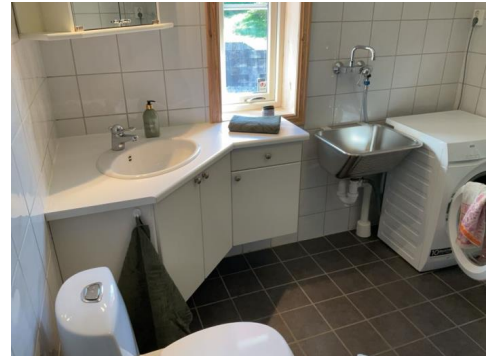
1. ETASJE > BAD/WC/VASKEROM

Baderommet har standard fra byggeåret.
Det er ikke fremlagt noe dokumentasjon på våtrommet.

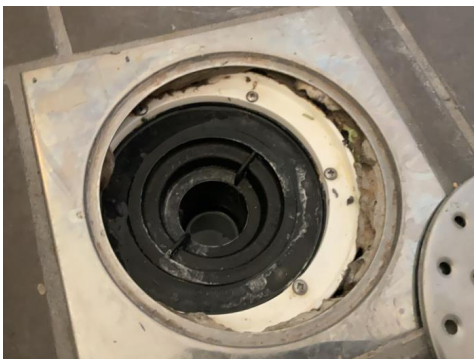
1. ETASJE > BAD/WC/VASKEROM

- Det er mulighet for at det kan forekomme vannlekkasje på våtrommet hvor vann ikke vil gå til sluk.
- Det er påvist at høydeforskjell fra topp slukrist til gulv/synlig topp membran ved dørterskel er mindre enn 25 mm.
- Det er påvist avvik i fallforhold til sluk i forhold til krav i forskrift på byggetidspunktet.

Det er lokalt fall på gulvet rundt sluket. Hovedgulvet er relativt flatt. Det er 5mm. fall mot gulv under baderomsinnredningen (motfall) og ved evt. lekkasjevann fra installasjoner vil det bli stående vann her.

Det bør lages oppkant med membran for lekkasjesikring ved dørterskel.

- Det må foretas utbedring for å unngå fuktskader i konstruksjonen.

Det må gjøres lokal utbedring med membran rundt sluket.
