# Tilstandsrapport

Fritidsbolig

Kleberbergvegen 160, 7340 OPPDAL

Befaringsdato: 14.04.2025

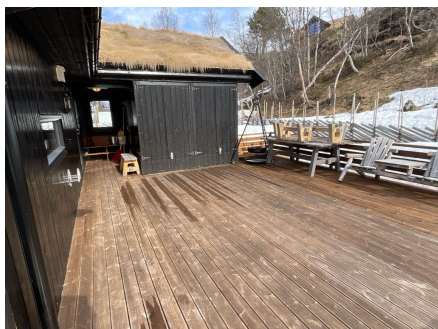
Det er etablert en terrasse mot sør med tilkomst fra stue/kjøkken og fra terreng. Terrassen er oppført i tre og er anlagt på punktfundamenter i betong. Terrassen som er oppført som egeninnsats fremstår i god stand.

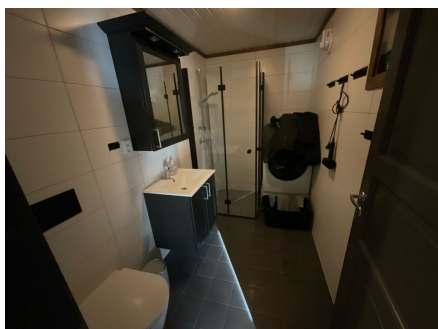
Rommet har innredning med nedfelt servant, veggmontert toalett, dusjvegger/hjørne og opplegg for vaskemaskin. Utstyr i rommet fremstår med normal funksjon. Lyspærer over speil må skiftes.

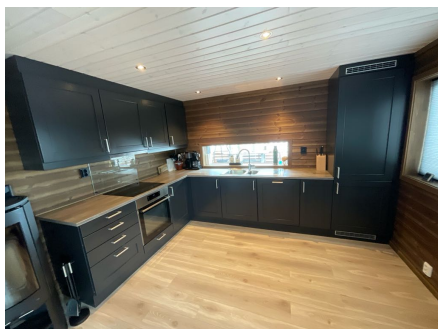
Kjøkkenet har innredning med profilerte fronter. Benkeplaten er av laminat. Det er integrert kjøl/fryseskap, oppvaskmaskin, induksjonstopp, stekeovn, vannstoppsystem og komfyrvakt. Innredningen fremstår i god stand.

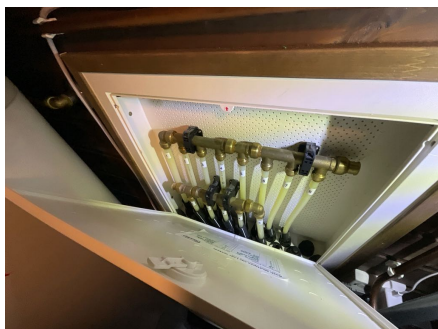
Innvendige vannledninger er av plast (rør i rør). Det er besiktiget i rørskap som er etablert i kott under trapp. Stoppekran er også etablert her. Det er montert vannstoppsystem i kott og i kjøkkenbenk. Vannledninger med tilknyttet utstyr fremsto med normal funksjon på befaringsdagen.

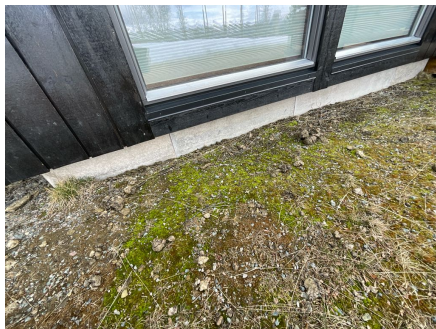
Hytta er oppført over støpt plate på mark med isolerte ringmurselementer. Ved en visuell besiktigelse av utvendig synlig del av grunnmur ble det ikke registrert skader. Innvendige gulv fremstår uten vesentlige horisontale avvik.
