# Tilstandsrapport

Halvpart av tomannsbolig

Enervegen 29 B, 2322 RIDABU

Befaringsdato: 19.03.2025

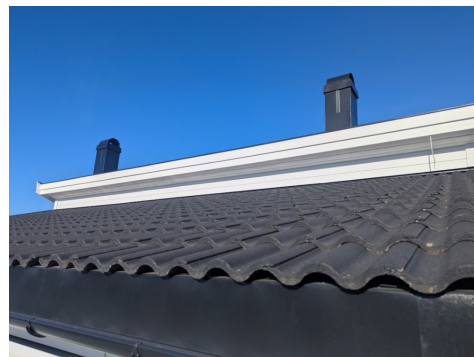
Boligen har takteking av betongtakstein. Undertak av rupanel. Tekking og undertak er fra byggeåret.

Yttertak/teking er besiktiget fra bakkenivå da besiktigelse fra stige eller selve takflaten ikke var sikkerhetsmessig forsvarlig å gjennomføre på befaringsdagen.

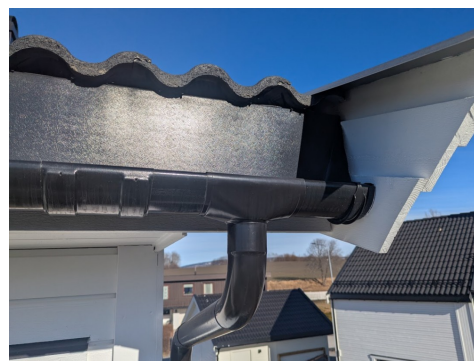
Renner og taknedløp

Boligen har takrenner, nedløp og beslag av metall. Stigesikring av metall. Bygningsdelene er fra byggeåret.

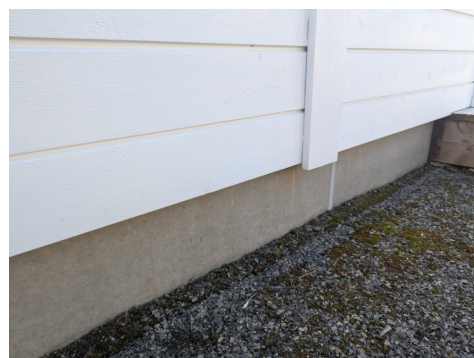
Utvendig kledning

Yttervegger av bindingsverkskonstruksjoner. Utvendige fasader med trekledning.

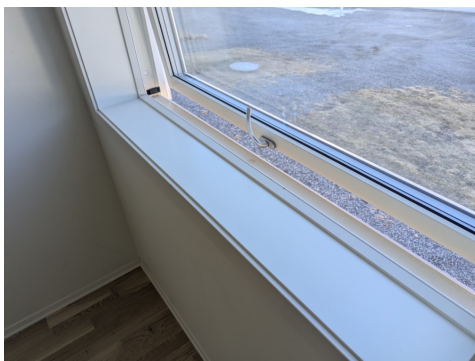
Vindu med energiglass

Vinduer med 3-lags energiglass. Glassenes produksjonsår er: 2021. Vinduer med underliggende vannbrett uten beslag. Omramming av trebord.

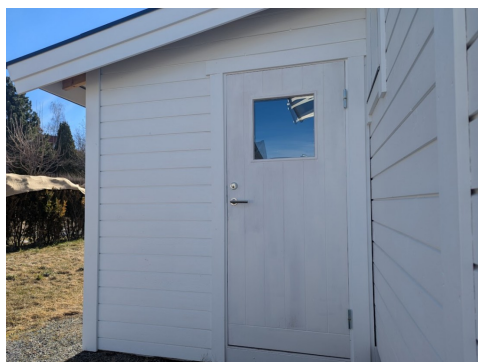
Utvendig bod

Boden er oppført direkte på terreng. Tilfarergulv med terrassebord.  
Vegger av uisolert bindingsverk.  
Plassbygd sperretak av trekonstruksjoner. Undertak med uk/vindsperre.  
Tekking med takpanner i metall. Boden har tredør med glassfelt.

Boden er untatt søknadsplikt og er vurdert som et forenklet byggverk tilpasset dagens bruk som utebod.

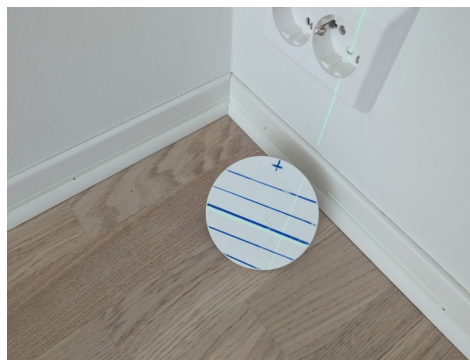
Etasjeskille(re) av trebjelkelag mellom etasjene. Støpt gulv på grunn.  
Det er kontrollert skjevhet/retningsavvik i gulv (2 rom per plan). Avviket er på det meste målt til maksimalt 10 mm gjennom hele rommene og er innenfor kravene til tilstandsgrad 1 (TG1) iht NS3600.

Måling av skjevhet/retningsavvik på gulv (stue)

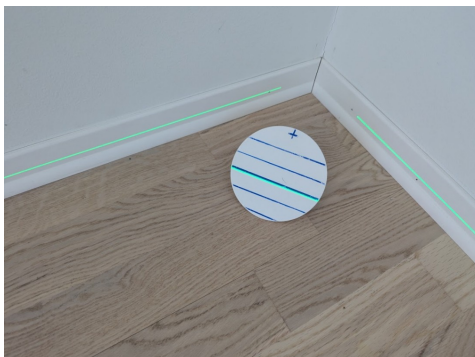
Måling av skjevhet/retningsavvik på gulv (soverom)

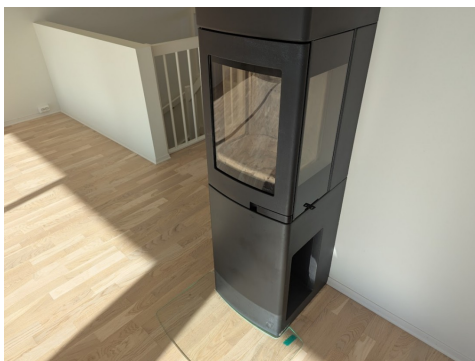
Ildsted i stue

Boligen har ventilert stålpipen med tilluft til ildsted.  
Rentbrennende peisovn i 2 etg. Ildsted plassert på ubrennbar underlag.  
Avstand til brennbar iht krav foran ilegg (ved bruk av medfølgende glassplate)

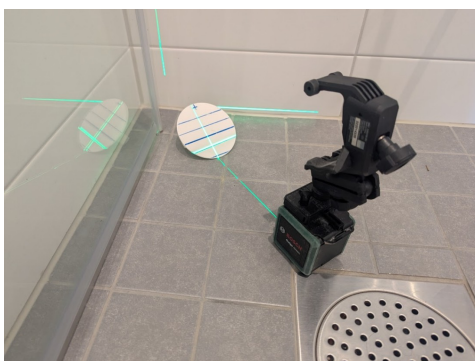
Flislagt gulv med elektriske varmekabler.  
Høyde mellom topp slukrist og gulv ved terskel er målt til 25mm. Det er kontrollert fall mot sluk i dusjsone og i øvrige deler av gulv.

Måling av lokalt fall mot sluk

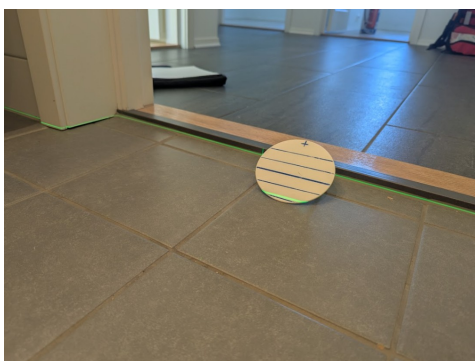
Måling av fallforhold på gulv

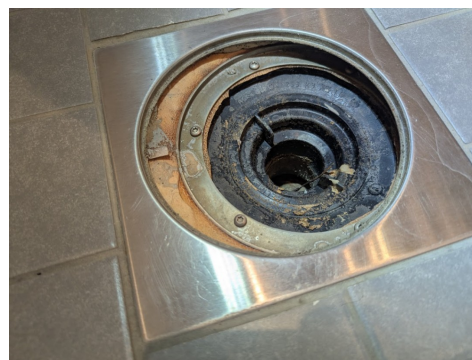
Plastsluk med påvist mansjett og klemring. Smøremembran med dokumentert utførelse.

Sluk med synlig mansjett og klemring

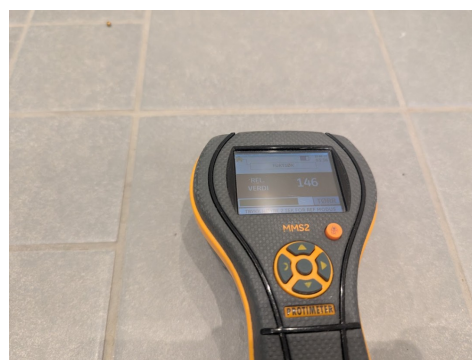
Hulltaking er ikke foretatt da badet er under 5 år og utførelsen er dokumentert / kontrollert.  
Det er for øvrig ingen indikasjoner på fukt ved fuktsøk/kontroll på normalt utsatte steder.

Fuktsøk uten unormale fuktslag på gulv

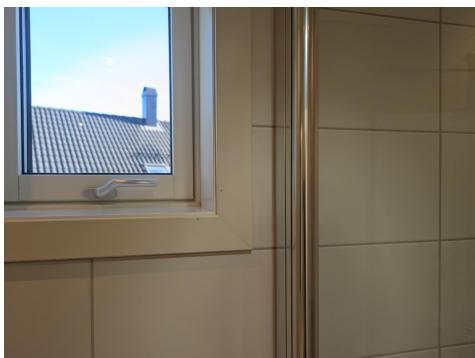
Vindu i våtsone

Plassering av vindu innenfor våtsonen er en generelt frarådet løsning ettersom dette kan føre til fukt- og følgeskader i vindu- og veggfelt. Ved dusjing direkte på flis vil vann fra dusj kunne transporteres via fugene og limsjiktet bak fliskledningen, også bak dusjdører/dusjvegger.

Risikoen for fukt- og følgeskader anses som lav med dagens løsning uten fuktsymptomer. Ingen påkrevde tiltak utenom jevnlig tilsyn og vedlikehold.

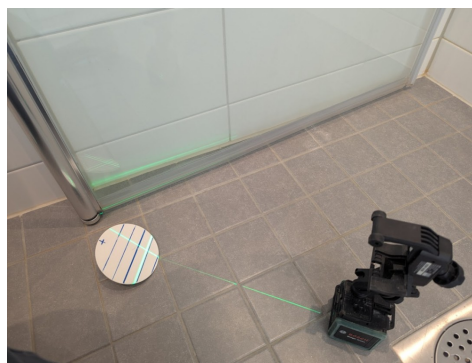
- Våtrommet fungerer med dette avviket.

Måling av lokalt fall mot sluk

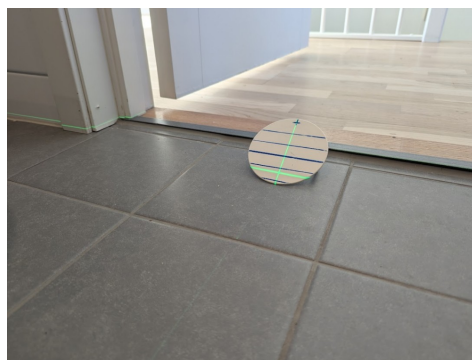
Måling av fallforhold på gulv

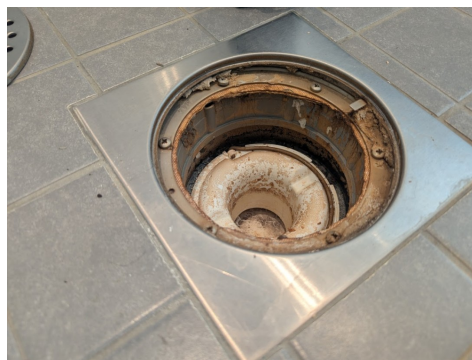
Plastsluk med påvist mansjett og klemring. Smøremembran med dokumentert utførelse.

Sluk med synlig mansjett og klemring

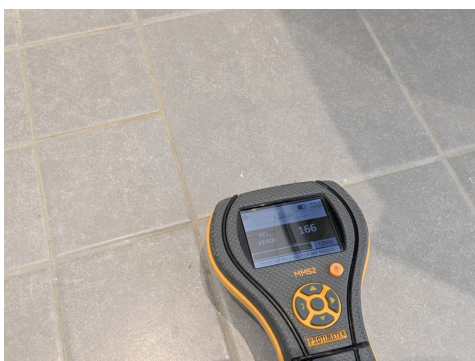
Hulltaking er ikke foretatt da badet er under 5 år og utførelsen er dokumentert / kontrollert.  
Det er for øvrig ingen indikasjoner på fukt ved fuktsøk/kontroll på normalt utsatte steder.

Fuktsøk uten unormale fuktutslag på gulv

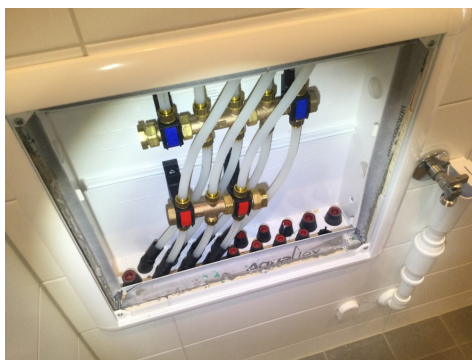
Fordelerskap for rør-i-rør

I hovedsak skjulte rørføringer med rør-i-rør. Fordelerskap i vegg på bad 1 etg. Stoppkran og vannmåler på bad 1 etg.  
Boligen er utstyrt med lekkasjestoppersystem.

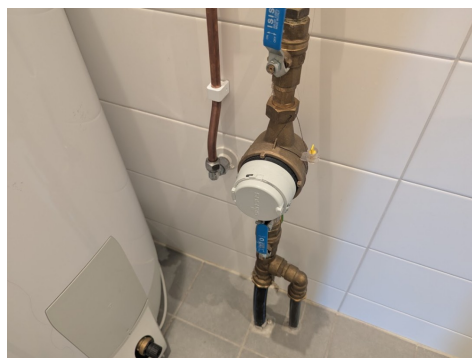
Vanninntak med måler og stoppekran

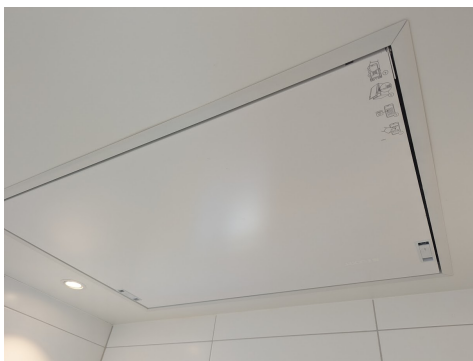
Ventilasjonsaggregat (takmontert)

Anlegget var ikke i bruk/igangsatt på befaringsdagens, men forutsettes feilfritt som nytt.

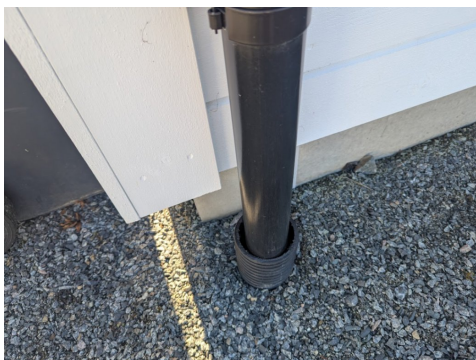
Drenssystem med drenskum og lokal håndtering av overvann. Nedløp ledes til rør under terreng.

Taknedløp til rør i/under terreng

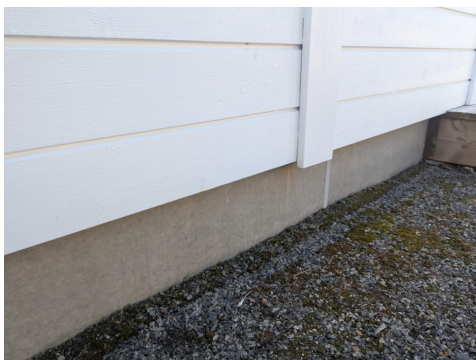
Ringmurssystem

Boligen er oppført på ringmurssystem på støpte såler. Støpt gulv på grunn.
